## CONCEPTO DE AMENAZA RUINA N° CAR - 983

LOCALIDAD: (14) LOS MÁRTIRES  
UPZ: (102) La Sabana  
BARRIO: San Victorino  
DIRECCION: Calle 15 # 16 - 71  
CHIP: AAA0072WROE  
FECHA DE VISITA: Octubre 31 de 2007  
SOLICITANTE: Inspección 14 C Distrital de Policía  
POBLACION BENEFICIADA: 1 Persona - 1 Familia  
AREA: 400 m<sup>2</sup> (aproximadamente)

Este concepto corresponde a la visita de inspección para verificar el estado y condiciones del inmueble ubicado en la Calle 15 # 16 - 71, con el fin de establecer si amenaza ruina o no.

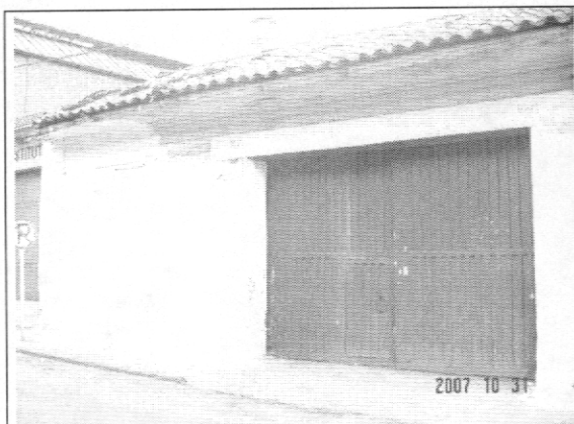
entramado de elementos de madera, el cielo raso es en caña pañetada. Existe un patio central y una estructura de madera en la parte posterior sin ningún tipo de uso. El área total del lote es de aproximadamente 400 metros cuadrados. La edad aproximada de la construcción es de 80 años. La fachada de la edificación se puede apreciar en la foto 1 del registro fotográfico.

Foto 1. Fachada del inmueble

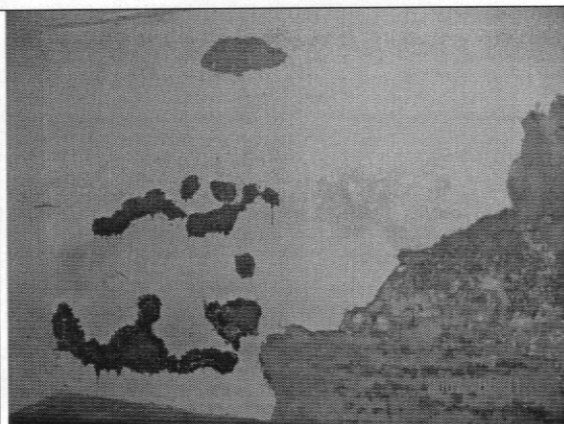
La edificación se encuentra en malas condiciones estructurales, los muros internos se encuentran deteriorados y presentan afectaciones como agrietamientos y fracturas pérdida de unidades de mampostería y del pañete de recubrimiento, existe evidencia de colapso parcial de muros, el estado de los muros internos se puede ver en las fotos 2 a 4. Los muros de apoyo y demás elementos de soporte de la cubierta presentan alto grado de deterioro y condiciones inestables, se presenta pérdida de verticalidad en las columnas y deformaciones en vigas, existen colapsos parciales de la cubierta y del cielo raso, en las fotos 4 a 7 se aprecia el estado de los apoyos de la cubierta. La estructura de madera de la parte posterior del predio no tiene ningún uso, se encuentra en malas condiciones estructurales, existe daño generalizado y colapsos parciales, esta estructura se puede apreciar en la foto 8.

Foto 2. Alto deterioro en muros internos

De acuerdo con lo anterior, se puede establecer que la edificación ubicada en la Calle 15 # 16 – 71, **AMENAZA RUINA**. Presenta condiciones inestables, el daño es severo y se evidencian posibilidades de colapso a mediano o corto plazo. Por tanto se recomienda a los propietarios o responsables del inmueble desarrollar inmediatamente las actividades de demolición de la edificación, asimismo proveer medidas de seguridad a los transeúntes.

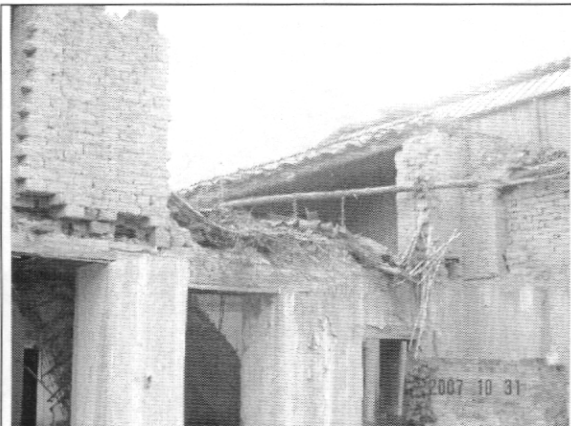
Foto 3. Colapsos parciales de muros

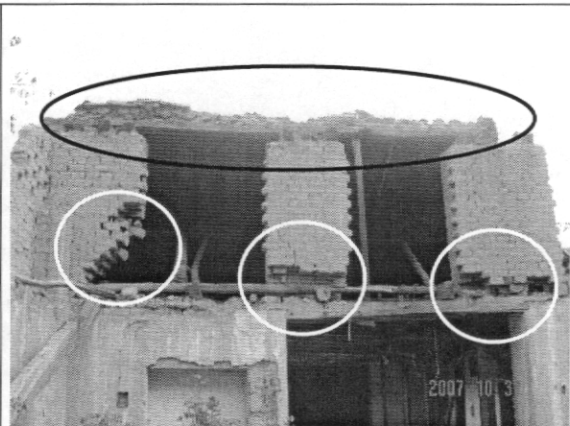
Foto 4. Afectación de muros y de apoyos de cubierta

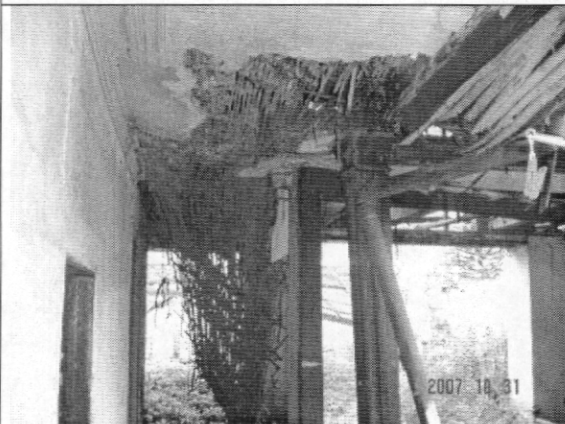
Foto 5. Pérdida de verticalidad de columnas de madera

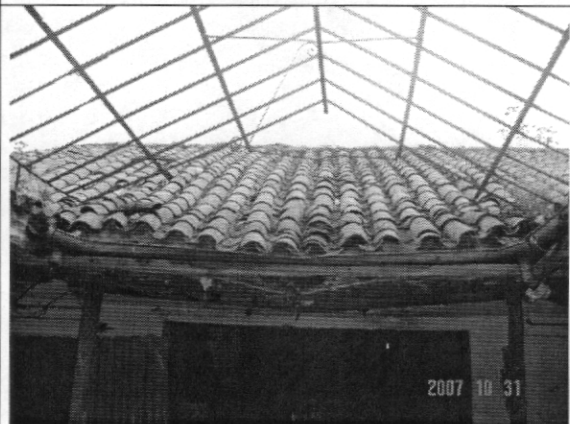
Foto 6. Deformaciones en vigas de madera

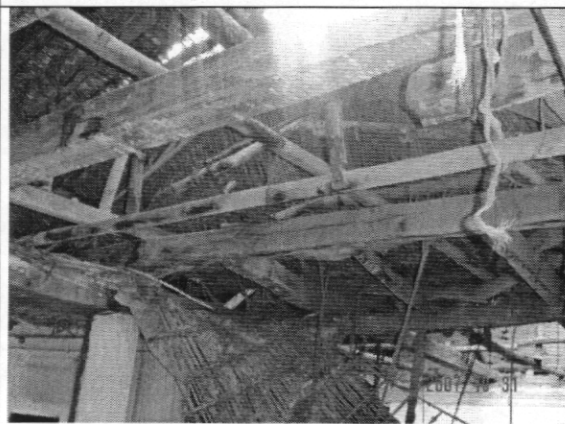
Foto 7. Colapso parcial de la cubierta y del cielo raso

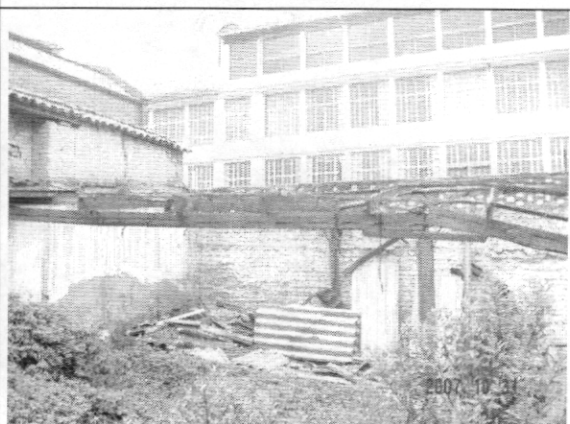
Foto 8. Estructura de madera con colapsos parciales
