CONCEPTO DE AMENAZA RUINA N° CAR - 984

LOCALIDAD: (14) LOS MÁRTIRES
UPZ: (102) La Sabana
BARRIO: San Victorino
DIRECCION: Calle 15 # 16 – 88
CHIP: AAA0072WOXS
FECHA DE VISITA: Octubre 31 de 2007
SOLICITANTE: Inspección 14 C Distrital de Policía
POBLACION BENEFICIADA: 1 Persona – 1 Familia
AREA: 200 m² (aproximadamente)

Este concepto corresponde a la visita de inspección para verificar el estado y condiciones del inmueble ubicado en la Calle 15 # 16 – 88, con el fin de establecer si amenaza ruina o no.

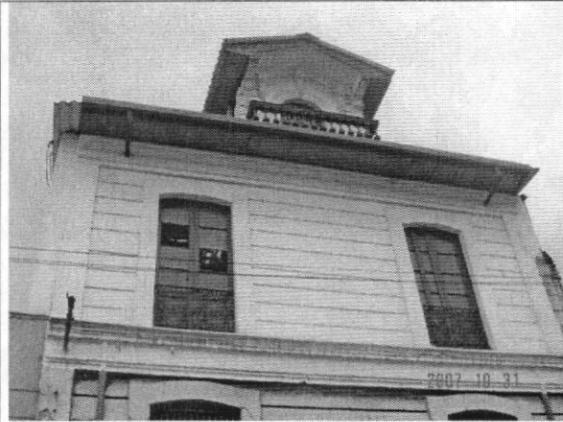
metálicos adicionales que le dan soporte lateral al muro de fachada, soportan el puente grúa y adicionalmente conforman la estructura de cubierta la cual es en teja de fibrocemento. El área correspondiente al predio evaluado es de aproximadamente 200 metros cuadrados. La fachada de la edificación se puede apreciar en las fotos 1 y 2 del registro fotográfico.

Foto 1. Parte superior de la fachada del inmueble

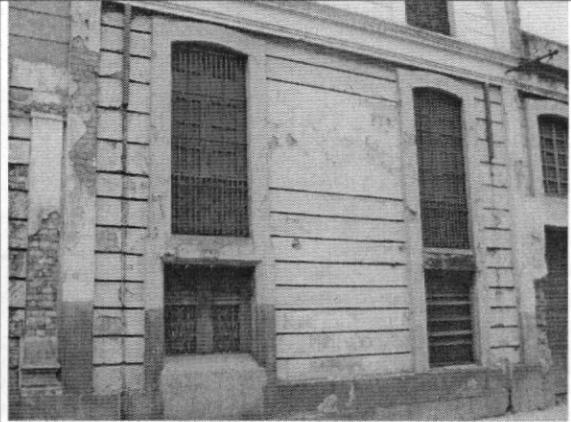
Foto 2. Parte inferior de la fachada del inmueble

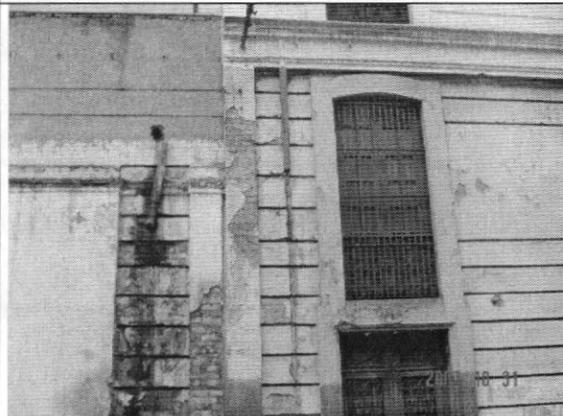
La edificación se encuentra en buenas condiciones estructurales, no se detecta ninguna evidencia de daños o deterioro de los elementos de la estructura principal. El muro de fachada no presenta agrietamientos, ni fracturas ni otras afectaciones importantes, solamente se detecta desprendimiento del pañete de recubrimiento en un sector, el estado general de la edificación se puede ver en las fotos 1 a 5. La edificación presenta buenas condiciones, el daño es leve y no se evidencian posibilidades de colapso a corto plazo.

Foto 3. Desprendimiento del pañete de recubrimiento

De acuerdo con lo anterior, se puede establecer que la edificación ubicada en la Calle 15 # 16 – 88, **NO AMENAZA RUINA**. La edificación presenta buenas condiciones, el daño es leve y no se evidencian posibilidades de colapso a corto plazo. Sin embargo se recomienda a los propietarios o responsables del inmueble hacer la restitución del pañete de recubrimiento del muro de fachada.

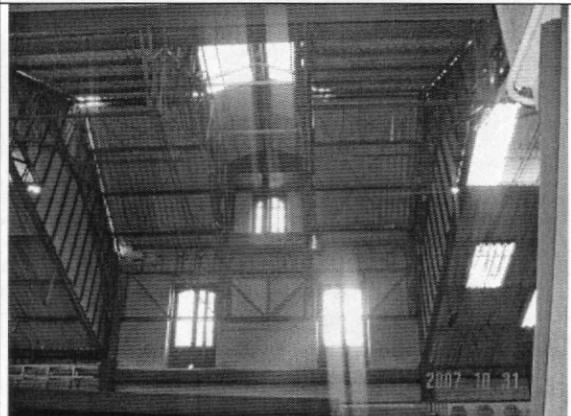
Foto 4. Estructura de cubierta sin daño evidente

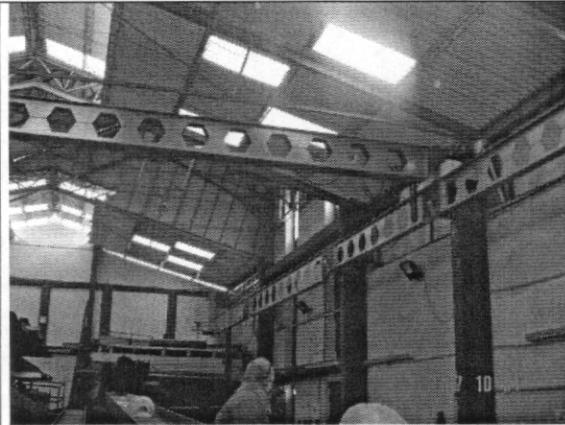
Foto 5. Pórtico de concreto y puente grúa sin evidencias de mal comportamiento o daño
