DIRECCION DE PREVENCION Y ATENCION DE EMERGENCIAS

CONCEPTO DE AMENAZA RUINA Nº CAR - 985

LOCALIDAD: (14) LOS MÁRTIRES
UPZ: (102) La Sabana
BARRIO: San Victorino
DIRECCION: Calle 15 # 16 – 42
CHIP: AAA0072WOOM
FECHA DE VISITA: Octubre 31 de 2007
SOLICITANTE: Inspección 14 C Distrital de Policía
POBLACION BENEFICIADA: 12 Personas – 3 Familias
AREA: 600 m² (aproximadamente)

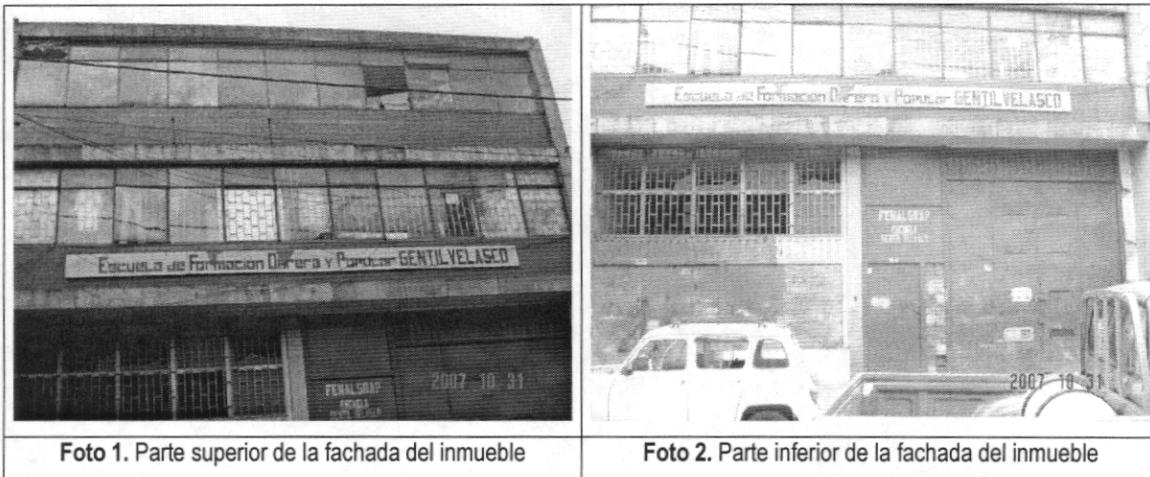
y pintados. La escalera de acceso a los pisos superiores es en concreto reforzado con acabados de piso y baranda metálica. El área total construida es de aproximadamente 600 metros cuadrados. La fachada de la edificación se puede apreciar en las fotos 1 y 2 del registro fotográfico.

La edificación se encuentra en buenas condiciones estructurales, no se detecta ninguna evidencia de daños o deterioro de los elementos de la estructura principal. El muro de fachada no presenta afectaciones importantes visibles, ver fotos 1 y 2. Los muros internos de todos los niveles se encuentran en buenas condiciones, en ellos no se detectan daños, como se aprecia en las fotos 3 a 6; en los elementos estructurales visibles no existen daños que evidencien mal comportamiento estructural, como lo muestra la foto 7; las escaleras no evidencian daños o afectaciones que indiquen posibilidades de colapsos, un tramo de la escalera se puede ver en la foto 8; sin embargo se puede apreciar que el cielo raso bajo cubierta se encuentra altamente deteriorado, afectado por humedad, tiene desprendimiento de los acabados y de fragmentos del pañete, se detectan varias fracturas en este elemento, la situación del cielo raso se puede apreciar en las fotos 9 y 10, esto indica que la cubierta presenta problemas funcionales.

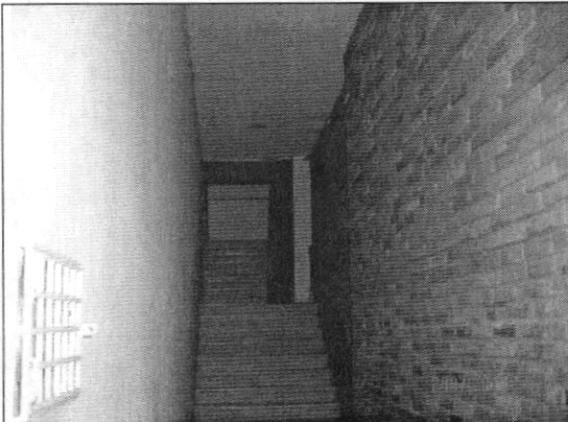
Foto 3. Muros y escalera en el primer piso

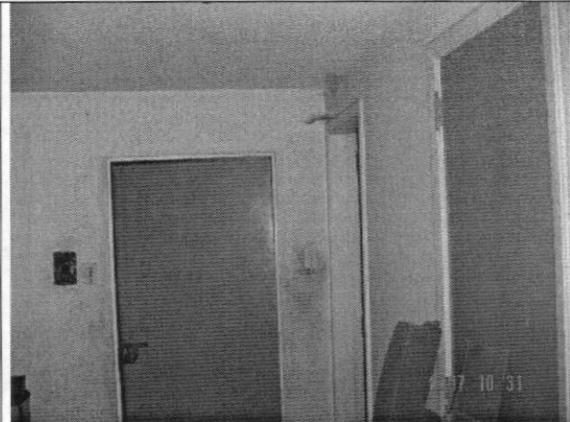
Foto 4. Muros de segundo piso

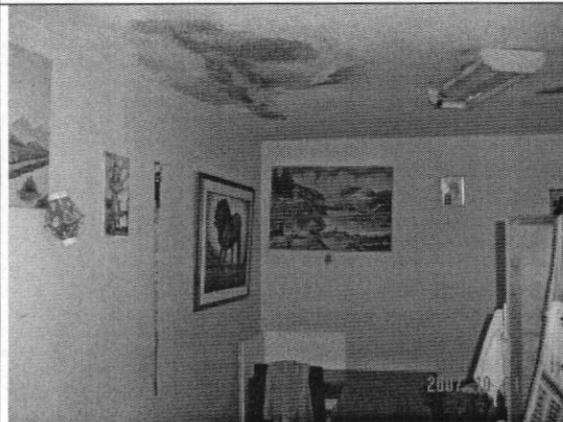
Foto 5. Interior segundo piso

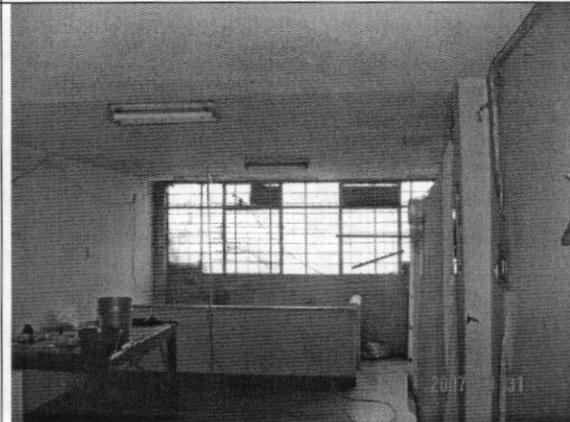
Foto 6. Interior de tercer piso

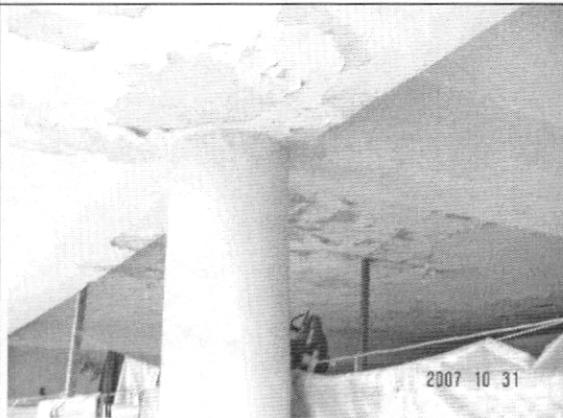
Foto 7. Nudo columna-vigas sin daño estructural

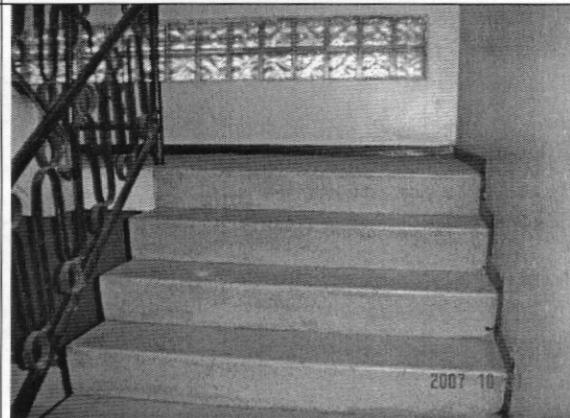
Foto 8. Escaleras sin afectaciones visibles

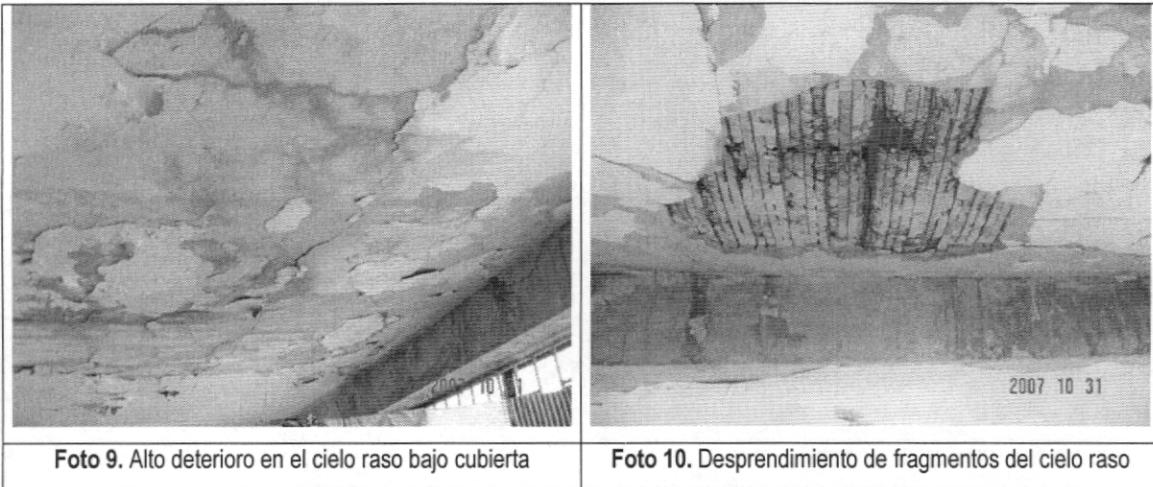
La edificación se encuentra en buenas condiciones estructurales, el daño se focaliza en el cielo raso bajo cubierta por lo cual se puede presentar caída de fragmentos de este elemento, con posible afectación a los residentes; no se evidencian posibilidades de colapso general de la edificación a corto plazo.

Foto 9. Alto deterioro en el cielo raso bajo cubierta

Foto 10. Desprendimiento de fragmentos del cielo raso

- Desmontar el cielo raso bajo cubierta
- Reparar la cubierta de la edificación para contrarrestar el deterioro que pueden sufrir otros elementos debido a la entrada de agua
- Mantener restringido el uso de las áreas de mayor afectación hasta que realicen las reparaciones
- Establecer un plan de actividades de mantenimiento general de la edificación
