## CONCEPTO DE AMENAZA RUINA N° CAR - 987

**LOCALIDAD:** (8) Kennedy  
**UPZ:** (81) Gran Britalia  
**BARRIO:** Class Roma  
**DIRECCION:** Calle 57 C Sur No. 81 – 10  
**CHIP:** AAA0048MYKL  
**FECHA DE VISITA:** Noviembre 16 de 2007  
**SOLICITANTE:** Alcaldía Local de Kennedy  
**POBLACION BENEFICIADA:** Cinco (5) Personas – Una (1) Familia  
**AREA:** 75 m<sup>2</sup> (aproximadamente)

Este concepto corresponde a la visita de inspección para verificar el estado y condiciones del inmueble ubicado Calle 57 C Sur No. 81 – 10, con el fin de establecer si amenaza ruina o no.

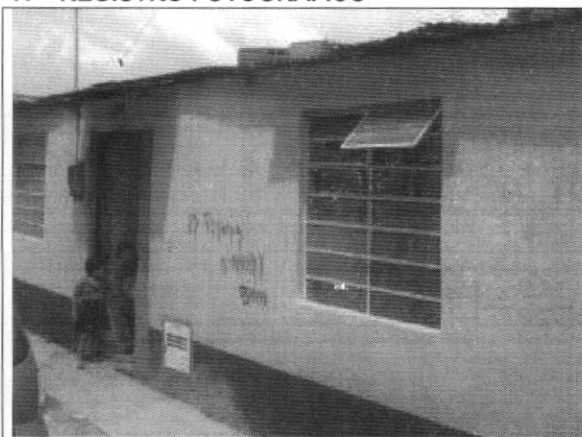
El inmueble objeto de la visita técnica es una edificación de un piso, cuya estructura principal son muros de mampostería sin refuerzo, la cubierta es en teja de fibro cemento apoyada en una estructura de madera. Los muros exteriores e interiores están pañetados y pintados. El aspecto general de la fachada de la edificación se puede ver en la fotografía 1. Las dimensiones aproximadas del predio son cinco metros de frente y quince metros de fondo.

Foto 1. Fachada edificación

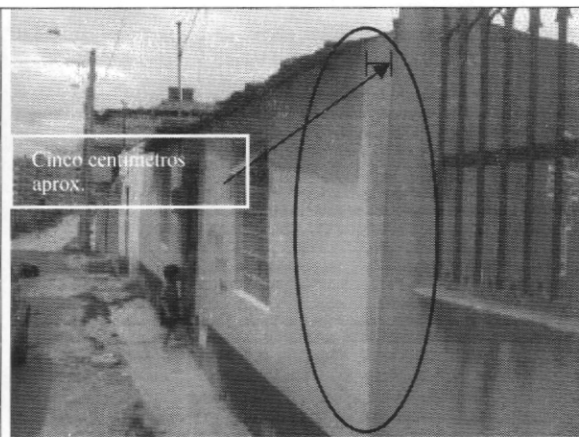
El muro de fachada presenta pérdida de verticalidad, se aprecia un desplome aproximado de cinco centímetros, como se puede ver en la fotografía 2. La cara interior del muro de fachada está agrietada, como se aprecia en la fotografía 3.

Foto 2. Pérdida de verticalidad muro de fachada

- Reemplazar el muro de fachada y el muro interno del corredor principal los cuales presentan pérdida de verticalidad
- Reparar los muros internos que presentan agrietamientos
- Reemplazar los elementos de cubierta que presentan deterioro y realizar el amarre adecuado de las tejas a la estructura
- Si no se llevan a cabo las recomendaciones anteriores se recomienda realizar la demolición del inmueble

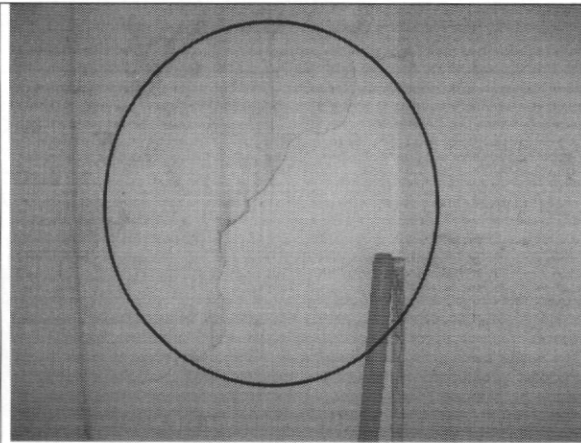
Foto 3. Agrietamiento en muros internos

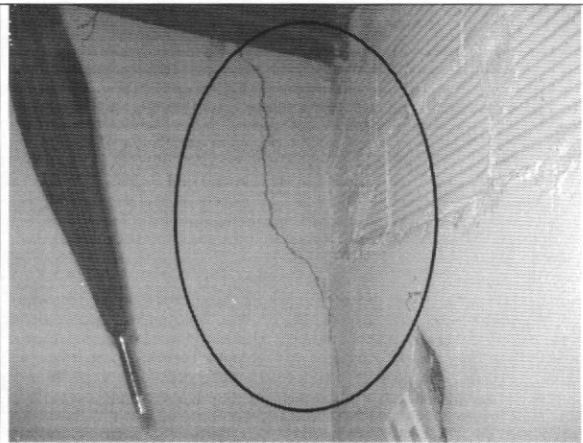
Los muros internos están en malas condiciones, se observan agrietamientos en los muros del costado oriental y en los muros de la parte posterior, las grietas que se presentan en el muro del costado oriental tienen una abertura mayor a un centímetro, estas condiciones se pueden ver en las fotografías 4 y 5. El muro que delimita el corredor principal de la edificación presenta pérdida de verticalidad, como se observa en la fotografía 6.

Foto 4. Grieta en muro costado oriental

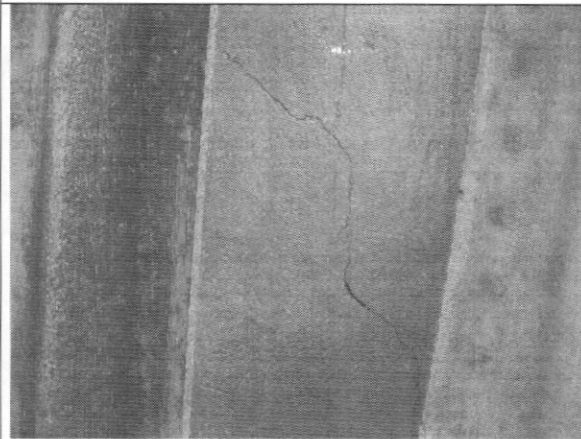
Foto 5. Agrietamiento en muro parte posterior

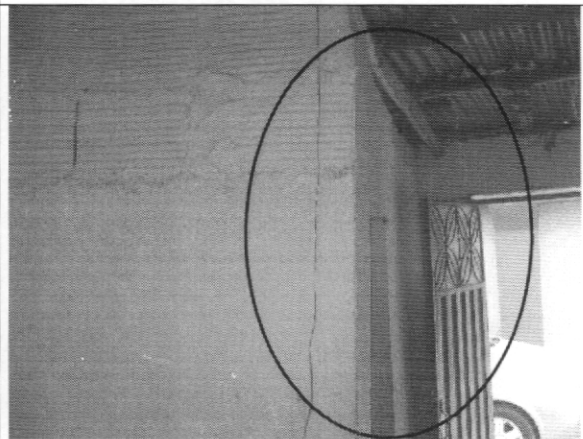
Foto 6. Pérdida de verticalidad muro corredor principal

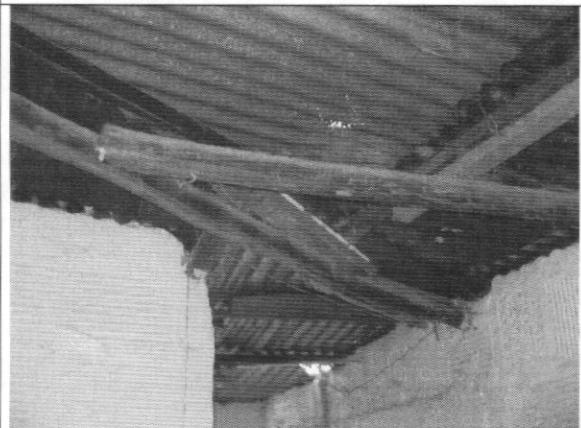
Los elementos de madera que apoyan la cubierta se encuentran deteriorados, se observa fisuras en algunos de ellos, igualmente se puede ver que las tejas no están amarradas adecuadamente a la estructura, como se aprecia en la fotografía 7.

Foto 7. Deterioro en elementos de cubierta
