CONCEPTO DE AMENAZA RUINA N° CAR - 988

LOCALIDAD: (8) Kennedy
UPZ: (80) Corabastos
BARRIO: El Amparo
DIRECCION: Carrera 81 L No. 41 F – 45 Sur
CHIP: AAA0149FXBR
FECHA DE VISITA: Noviembre 16 de 2007
SOLICITANTE: Alcaldía Local de Kennedy
POBLACION BENEFICIADA: Una (1) Persona – Una (1) Familia
AREA: 100 m² (aproximadamente)

Este concepto corresponde a la visita de inspección para verificar el estado y condiciones del inmueble ubicado Carrera 81 L No. 41 F – 45 Sur, con el fin de establecer si amenaza ruina o no.

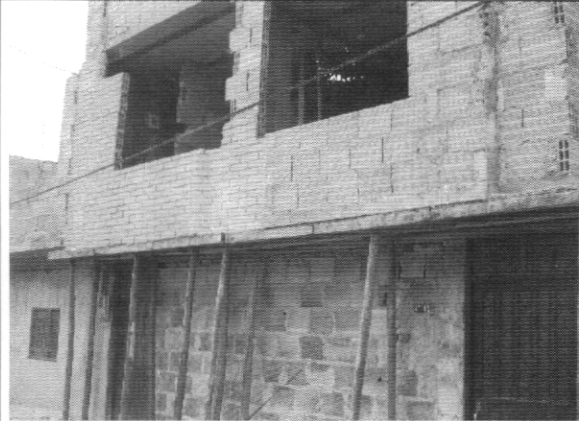
El inmueble objeto de la visita técnica es una edificación de dos pisos, cuya estructura principal son muros de mampostería confinada, el entrepiso es en placa maciza de concreto de aproximadamente diez centímetros de espesor, la cubierta es en placa fácil, bloques de arcilla, perfiles metálicos y loseta en concreto. Los muros de la edificación son en bloque de arcilla combinados con ladrillo tolete. El aspecto general de la fachada de la edificación se puede ver en la fotografía 1. Las dimensiones aproximadas del predio son cinco metros de frente y veinte metros de fondo.

Foto 1. Fachada edificación

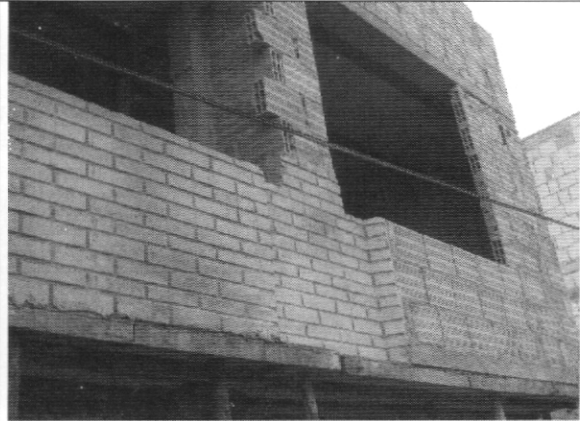
Los elementos de fachada existentes se observan en buenas condiciones, se aprecian trabajos realizados recientemente, construcción de voladizo y muro sobre el mismo, se puede ver que los muros de segundo nivel no se han terminado completamente quedando algunos elementos sueltos, como se ilustra en la fotografía 2.

Foto 2. Muros fachada segundo nivel

- Terminar los muros de fachada del segundo nivel para evitar que los elementos que se encuentra sueltos se desprendan
- Realizar mantenimiento a la edificación

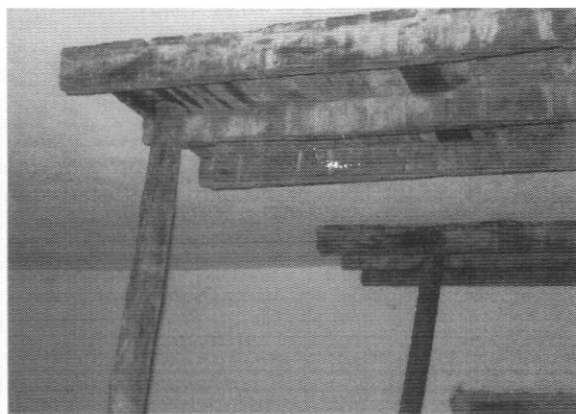
La placa de entrepiso está en buen estado, no se aprecian deflexiones ni fisuras, como se ve en la fotografía 3; igualmente los muros del primer nivel están en buenas condiciones, los acabados no presentan deterioro, como se ilustra en la fotografía 4. Los muros del segundo nivel no presentan deterioro, los bloques de arcilla que los conforman están en buenas condiciones, como se ve en la fotografía 5; en la fotografía 6 se aprecia el estado de la placa de cubierta, los elementos que la componen están en buen estado.

Foto 3. Placa de entepiso en buen estado

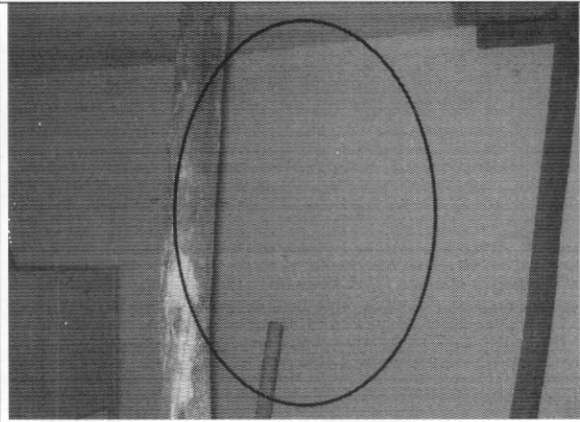
Foto 4. Muros primer nivel

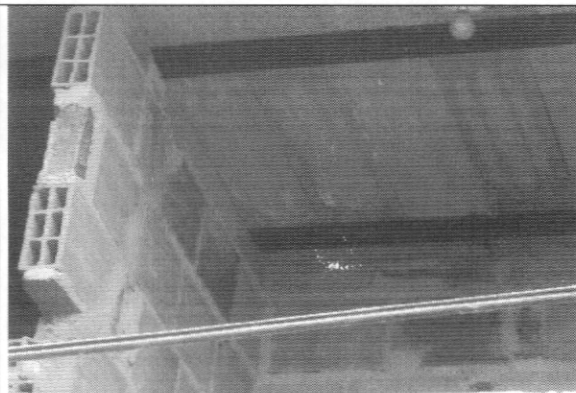
Foto 5. Muros segundo nivel

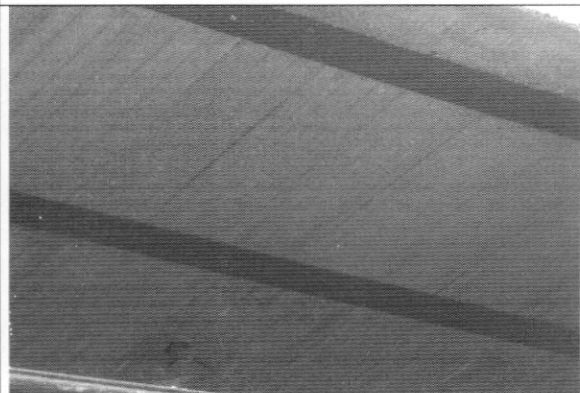
Foto 6. Placa de cubierta
