DIRECCION DE PREVENCION Y ATENCION DE EMERGENCIAS

CONCEPTO DE AMENAZA RUINA N° CAR - 991

LOCALIDAD: (13) TEUSAQUILLO
UPZ: (101) Teusaquillo
BARRIO: Santa Teresita
DIRECCION: Calle 44 # 17 - 70
CHIP: AAA0083CUZE
FECHA DE VISITA: Octubre 03 de 2007
SOLICITANTE: Alcaldía Local de Teusaquillo – Asesoría de Obras
POBLACION BENEFICIADA: 1 Persona – 1 Familia
AREA: 200 m² (aproximadamente)

Este concepto corresponde a la visita de inspección para verificar el estado y condiciones del inmueble ubicado en la Calle 44 # 17 – 70, con el fin de establecer si externamente amenaza ruina o no.

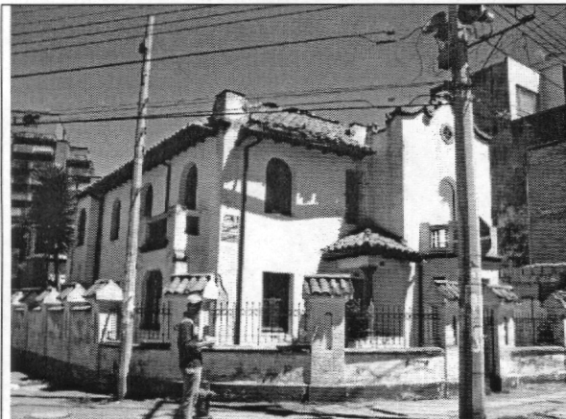
madera, la cubierta es en teja de barro, los cielo rasos son de esterilla de guadua pañetada. La escalera de acceso al segundo piso es en madera. Externamente existe un antejardín con un cerramiento en reja metálica y un zócalo de unos 70 centímetros de alto con mochetas de mampostería. El área construida es de aproximadamente 200 metros cuadrados. La fachada de la edificación se puede observar en las fotos 1 y 2 del registro fotográfico.

Foto 1. Fachada de la edificación objeto del concepto

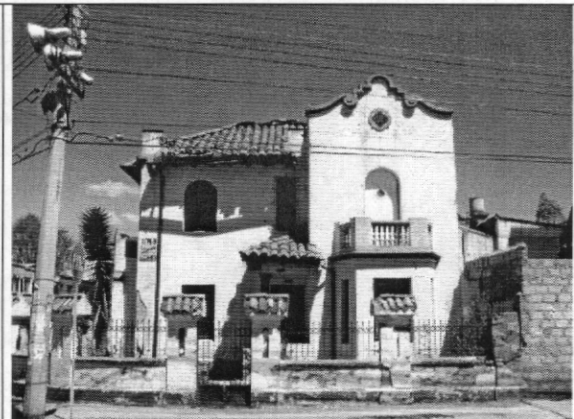
Foto 2. Fachada sobre la calle 44

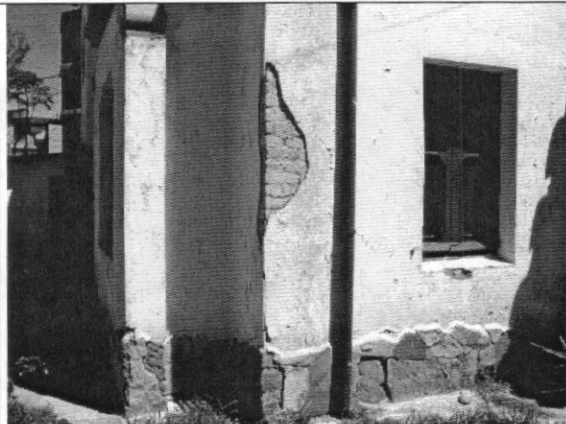
Externamente la edificación se encuentra en buenas condiciones estructurales, sin embargo los muros externos o de fachada muestran algunos desprendimientos del pañete de recubrimiento, como muestra la foto 3, en el cerramiento del antejardín también se presenta desprendimiento del pañete en algunos sectores, como se observa en la foto 4. Internamente los muros de los dos niveles no presentan daños estructurales graves, únicamente algunas fisuras, y desprendimientos de acabados en los sectores cercanos a los marcos de las puertas y ventanas, de acuerdo con la versión de los residentes esto se presenta debido a una explosión en un sitio cercano a la edificación, el estado general de los muros internos lo ilustran las fotos 5 a 8.

Foto 3. Desprendimiento de pañete de la fachada

- Realizar actividades para contrarrestar el deterioro progresivo que presentan muros y cielo raso, entre estas la reparación de la cubierta
- Reparar los muros que presentan desprendimiento del pañete de recubrimiento
- Reparar el cielo raso en los sectores afectados por la humedad
- Las anteriores recomendaciones se deben adelantar teniendo en cuenta la normatividad exigida para los inmuebles de conservación arquitectónica, patrimonio cultural o histórico, si el inmueble está afectado por dicha normatividad

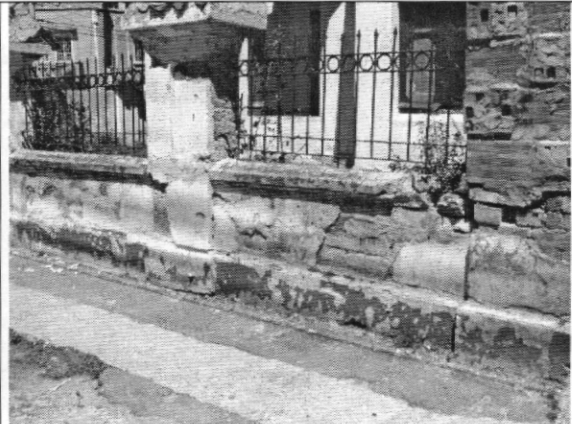
Foto 4. Daños en acabados del cerramiento del antejardín

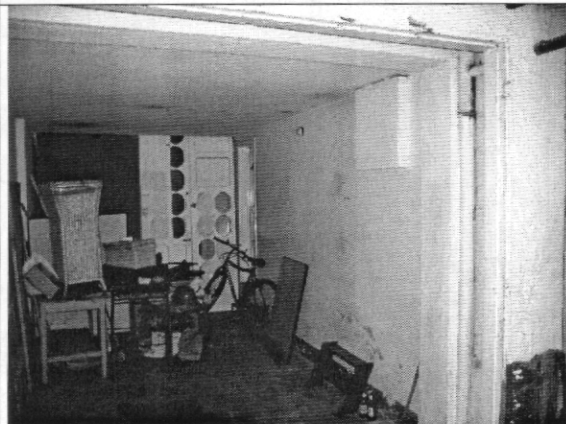
Foto 5. Muros de primer piso en buen estado

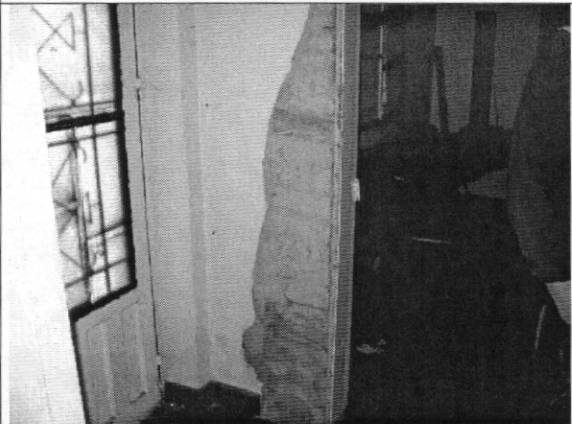
Foto 6. Desprendimiento de pañete en muros internos

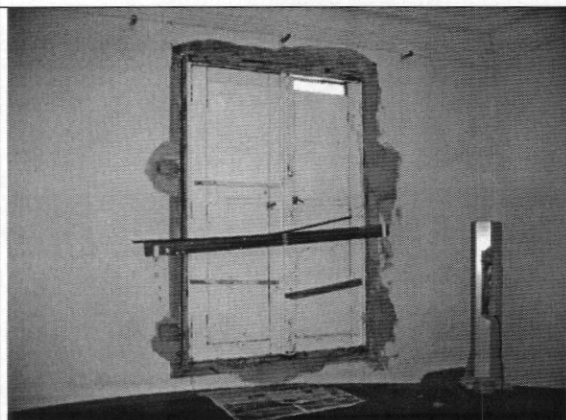
Foto 7. Afectación en el contorno de marcos de ventanas

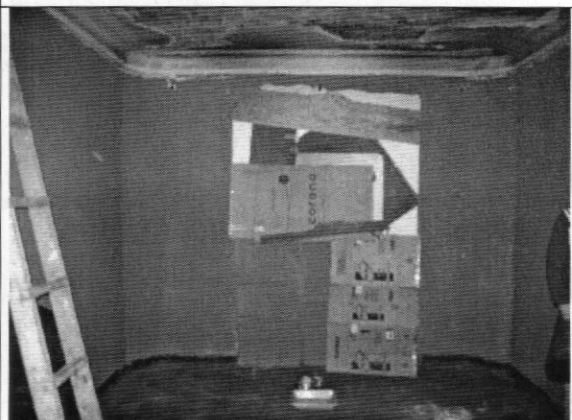
La edificación presenta daño leve en los muros portantes, que aún no afecta la estabilidad general de la misma. El daño del cielo raso es moderado, se pueden presentar colapsos parciales de este elemento a mediano plazo.

Foto 8. Muros de segundo piso con daño leve

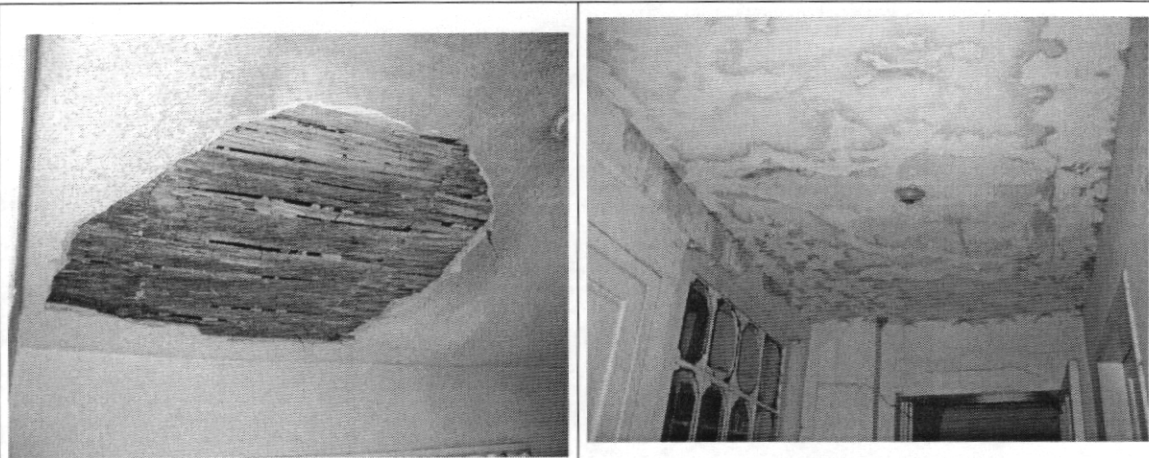
Los cielo rasos, bajo cubierta y bajo placa, se han visto afectados por humedad excesiva debido a daños en la cubierta, lo que ha causado alto deterioro de los acabados, en algunos sectores se ha presentado desprendimiento del pañete de recubrimiento y en otros amenaza con caer, en las fotos 9 a 13 se pueden ver las condiciones en que se encuentra el cielo raso. La escalera de acceso al segundo nivel se encuentra en buenas condiciones estructurales.

Foto 9. Humedad excesiva en cielo raso

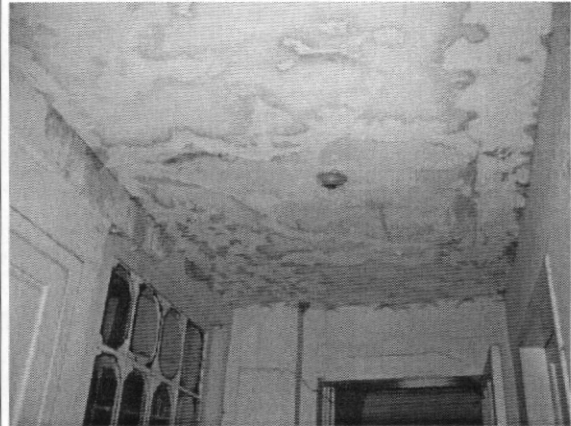
Foto 10. Alto deterioro en cielo raso

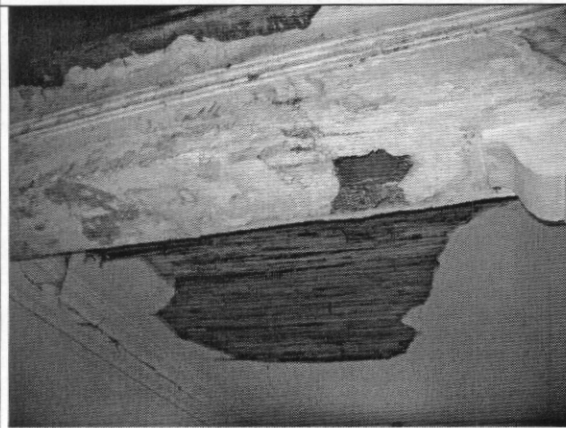
Foto 11. Afectación del cielo raso por humedad

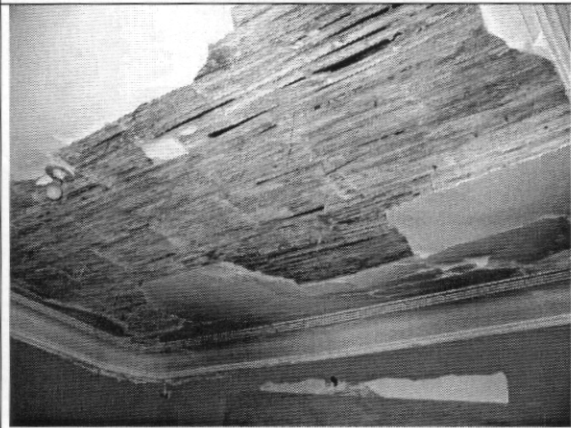
Foto 12. Colapsos parciales del cielo raso

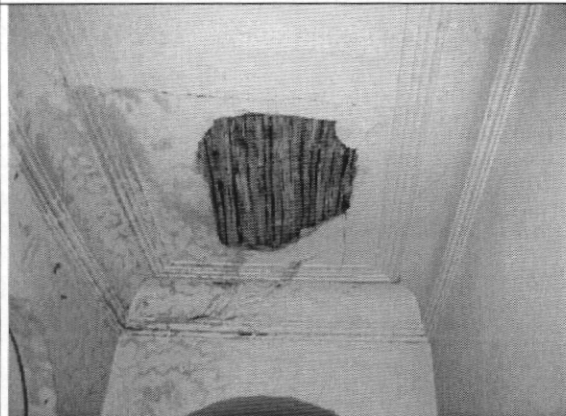
Foto 13. Daño en el cielo raso bajo cubierta

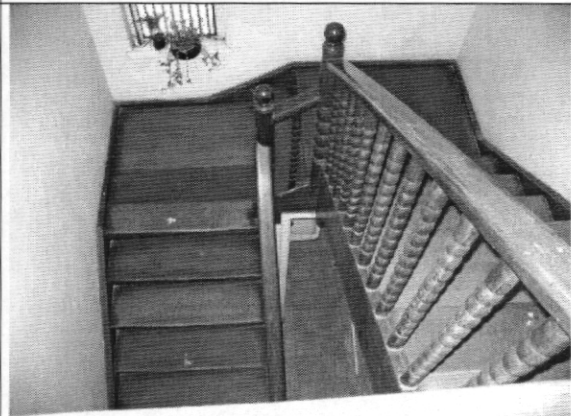
Foto 14. Escalera de madera en buen estado
