CONCEPTO DE AMENAZA RUINA N° CAR - 993

LOCALIDAD: (12) Barrios Unidos
UPZ: (22) Doce de Octubre
BARRIO: San Fernando
DIRECCION: Carrera 54 No. 70 A - 02
CHIP: AAA0056MYNX
FECHA DE VISITA: Noviembre 20 de 2007
SOLICITANTE: Secretaría General de Inspecciones de Barrios Unidos
POBLACION BENEFICIADA: Una (1) Persona – Una (1) Familia
AREA: 60 m² (aproximadamente)

Este concepto corresponde a la visita de inspección para verificar el estado y condiciones del inmueble ubicado Carrera 54 No. 70 A - 02, con el fin de establecer si amenaza ruina o no.

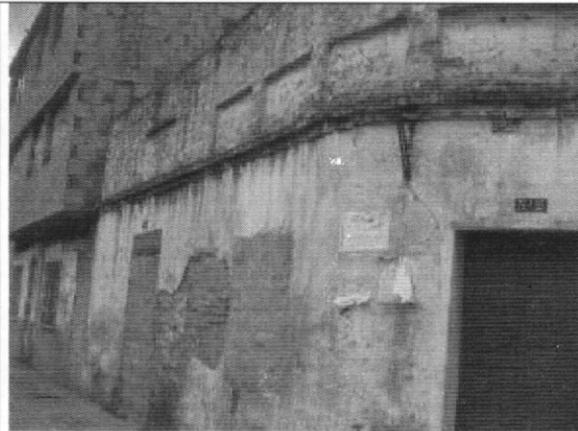
El inmueble objeto de la visita técnica es una edificación esquinera de un piso, cuya estructura principal son muros de mampostería sin refuerzo. En los muros de fachada se observan dos zonas, en la parte inferior, muros pañetados y pintados, a tres metros de altura hay una hilada de ladrillo que sobresale, sobre esta hilada está la parte superior del muro en ladrillo tolete pintado. El aspecto general de las fachadas se puede ver en las fotografías 1 y 2. Las dimensiones aproximadas del predio son seis metros de frente y diez metros de fondo.

Foto 1. Aspecto general de la fachada, costado occidental

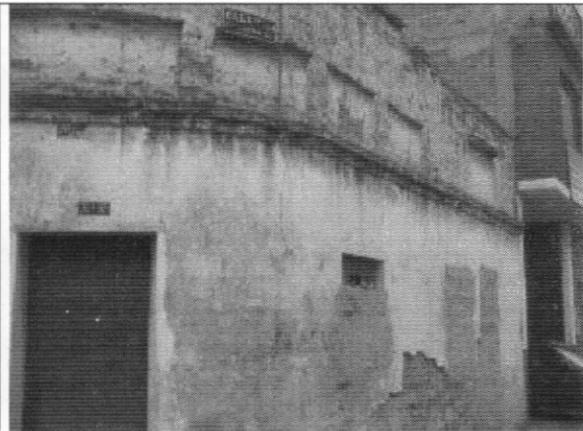
Foto 2. Fachada costado sur

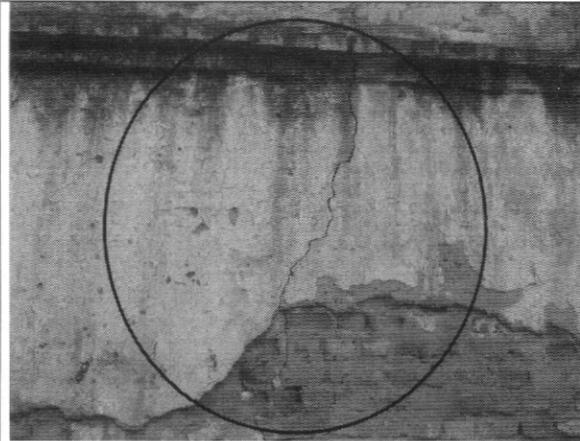
Los muros de fachada están en mal estado, se observan agrietamientos y desprendimiento de acabados, en la parte superior como en la base de los muros hay grietas, estas condiciones se puede ver en las fotografías 3 y 4. Sobre la puerta de acceso y sobre la ventana del costado sur, se aprecian grietas, como se ilustra en las fotografías 5 y 6. En la parte central del muro de la fachada del costado occidental se puede observar una grieta que va desde la parte superior y pasa la hilada que divide las dos zonas del muro, esta grieta tiene más de un centímetro de abertura, como se ve en la fotografía 7.

Foto 3. Grieta en parte superior del muro

- Reparar los muros de la fachada
- Proveer medidas de aislamiento para evitar poner en riesgo la seguridad de peatones y transeúntes
- Si no se llevan a cabo las actividades anteriores se recomienda realizar la demolición del inmueble.

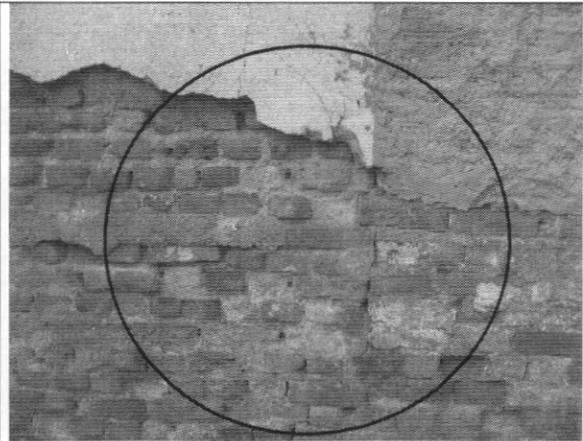
Foto 4. Desprendimiento de acabados y grieta en la base

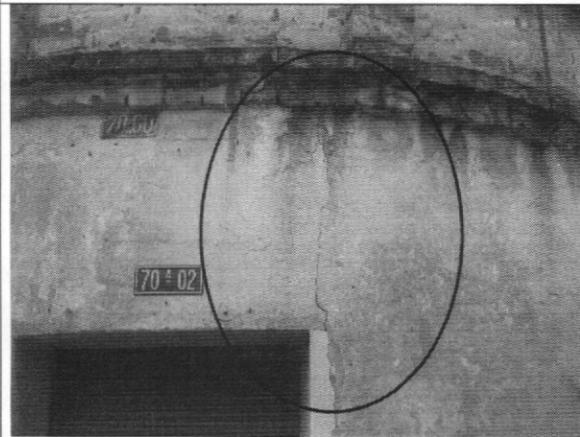
Foto 5. Grieta sobre la puerta de acceso

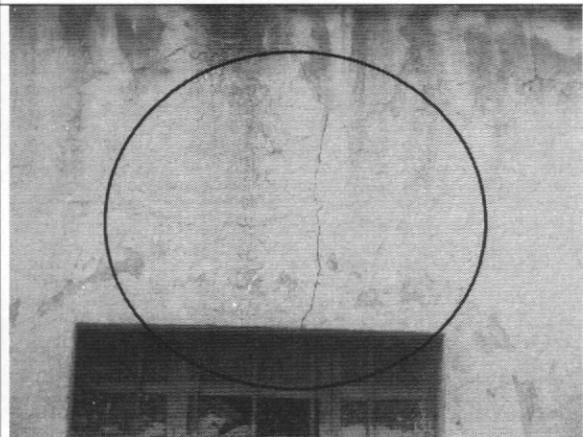
Foto 6. Agrietamiento sobre ventana

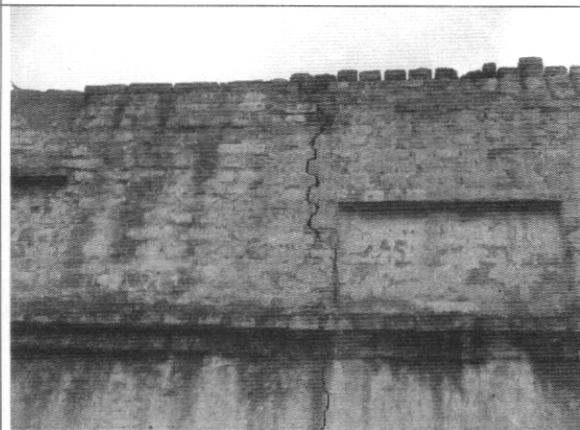
Foto 7. Agrietamiento en la parte superior del muro
