CONCEPTO DE AMENAZA RUINA N° CAR - 995

LOCALIDAD: (11) Usaquén
UPZ: (16) Santa Bárbara
BARRIO: Santa Bárbara Occidental
DIRECCION: Carrera 17 No. 118 - 32
CHIP: AAA0106MPZM
FECHA DE VISITA: Noviembre 21 de 2007
SOLICITANTE: Secretaria General de Inspecciones de Usaquén
POBLACION BENEFICIADA: Una (1) Persona – Una (1) Familia
AREA: 900 m² (aproximadamente)

Este concepto corresponde a la visita de inspección para verificar el estado y condiciones del inmueble ubicado Carrera 17 No. 118 - 32, con el fin de establecer si amenaza ruina o no.

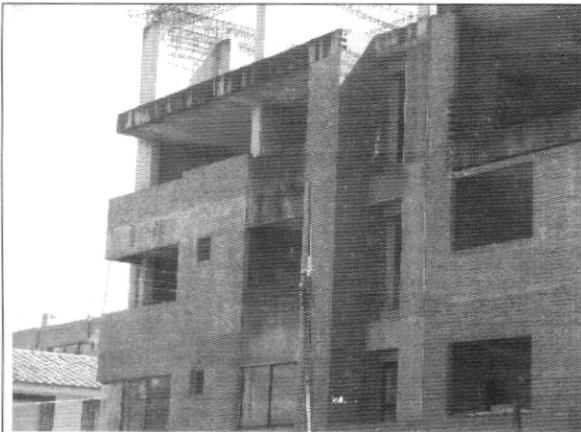
Los muros de la fachada del costado occidental están en buen estado, como se puede ver en la fotografía 1; en las fachadas norte y sur no se han colocado elementos de cerramiento (muros), se pueden ver las placas y el refuerzo de las mismas, como se ve en las fotografías 2 y 3. En los niveles superiores se observa humedad en los bordes de las placas y algunos elementos sueltos, maderas y casetones, como se ilustra en la fotografía 4. El refuerzo de los voladizos de la placa del quinto nivel se encuentra amarrado al refuerzo de las columnas existentes, como se puede observar en la fotografía 5.

Foto 1. Aspecto general de la fachada, costado occidental

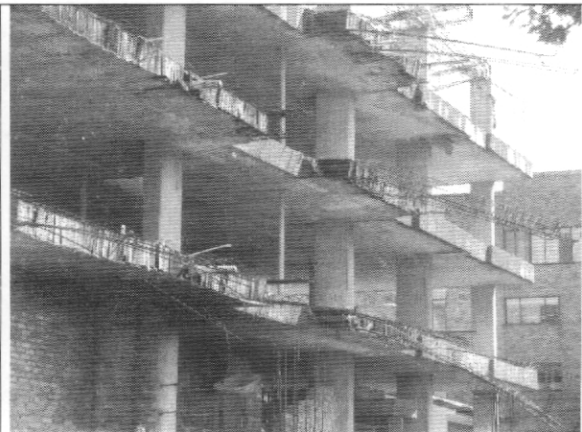
Foto 2. Fachada costado sur

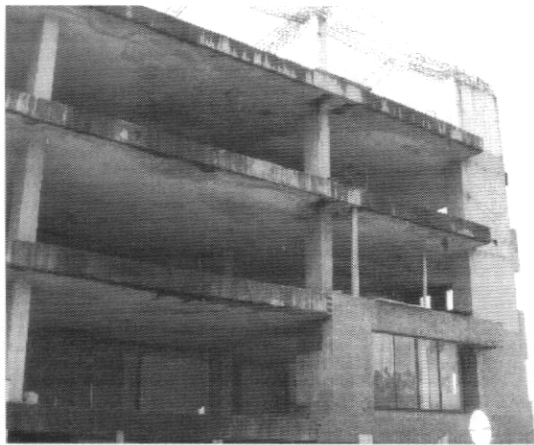
Foto 3. Fachada costado norte

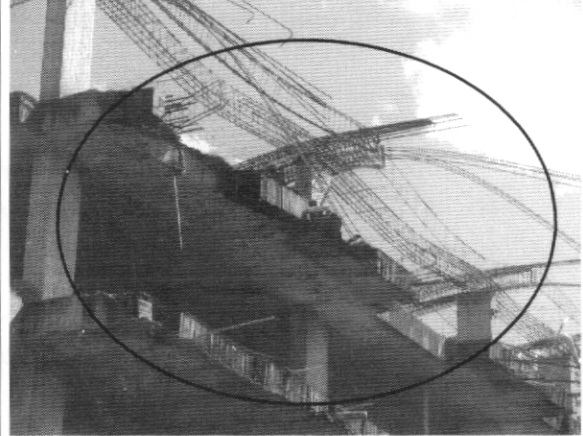
Foto 4. Humedad en placas

- Retirar los elementos que se encuentran sueltos en las placas superiores para prevenir su desprendimiento
- Reparar la zona del cerramiento en el costado norte que presenta deterioro

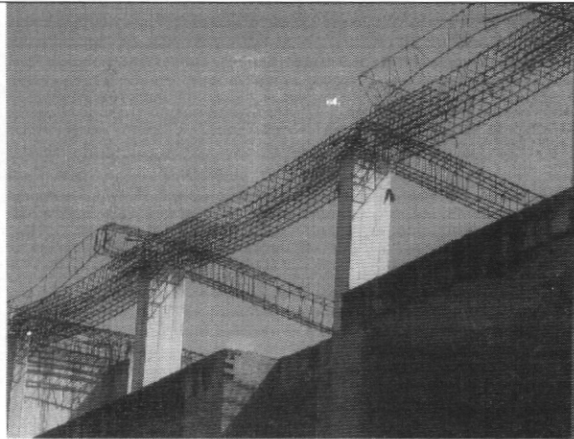
Foto 5. Refuerzo de placa de quinto nivel

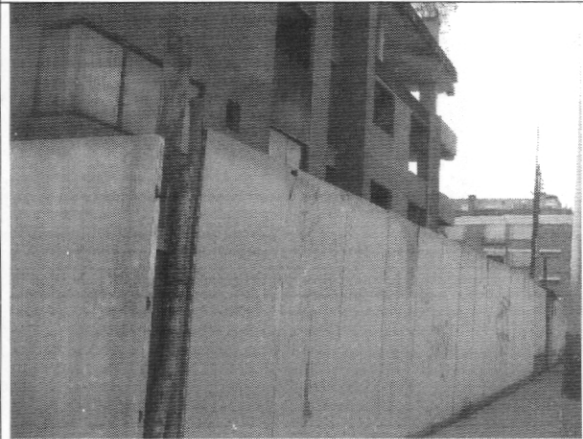
En la fotografía 6 se observa que la mayor parte del área del cerramiento provisional existente está en buen estado, excepto la zona cercana al extremo oriental en el costado norte, donde se aprecia deterioro en el mismo, como se puede ver en la fotografía 7.

Foto 6. Cerramiento costado occidental

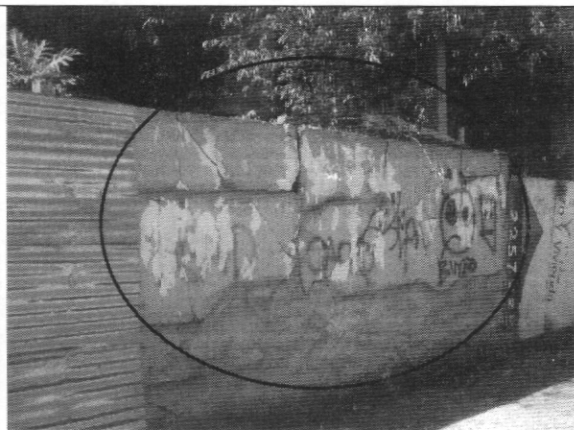
Foto 7. Deterioro en cerramiento de costado norte
