## CONCEPTO DE AMENAZA RUINA N° CAR - 997

**LOCALIDAD:** (14) Los Mártires  
**UPZ:** (102) La Sabana  
**BARRIO:** Voto Nacional  
**DIRECCION:** Carrera 15 No. 11 - 65  
**CHIP:** AAA0034JYOE  
**FECHA DE VISITA:** Noviembre 23 de 2007  
**SOLICITANTE:** Inspección Catorce A Distrital de Policía  
**POBLACION BENEFICIADA:** Una (1) Persona – Una (1) Familia  
**AREA:** 400 m<sup>2</sup> (aproximadamente)

Este concepto corresponde a la visita de inspección para verificar el estado y condiciones del inmueble ubicado Carrera 15 No. 11 - 65, con el fin de establecer si amenaza ruina o no.

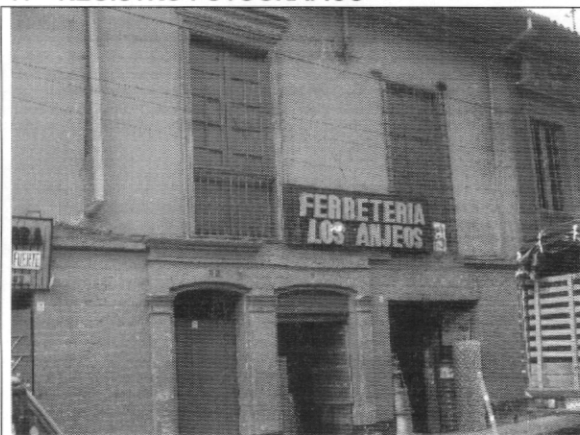
El inmueble objeto de la visita es una edificación de dos pisos cuya estructura principal son muros de mampostería sin refuerzo, el entrepiso es en madera y la cubierta es en teja de asbesto cemento apoyada en una estructura metálica en el costado norte y en una estructura de madera en el costado sur. En el primer piso se encuentran dos locales comerciales, el del costado norte cuenta con una bodega de doble altura en la parte posterior; el segundo nivel es utilizado como almacenamiento de materiales. El aspecto general de la fachada de la edificación se puede ver en la fotografía 1. Las dimensiones aproximadas del predio son diez metros de frente y cuarenta metros de fondo.

Foto 1. Aspecto general de la fachada

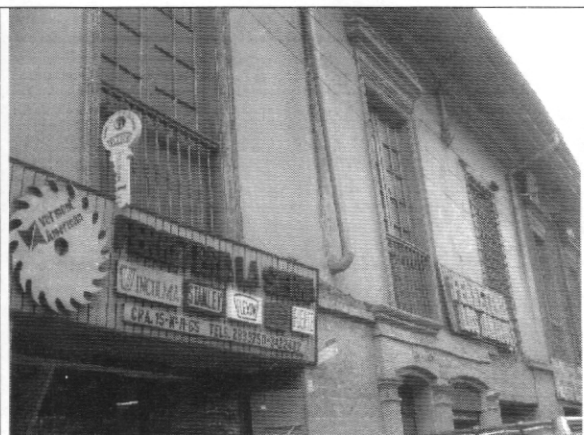
Los muros de fachada se encuentran en buen estado, no se aprecian agrietamientos ni desprendimientos de acabados, como se puede ver en la fotografía 2. Los muros internos del primer piso en el local del costado sur no presentan deterioro, los acabados están buenas condiciones, como se observa en la fotografía 3; el entrepiso de madera sobre esta zona está en buen estado, no hay evidencia de deflexiones ni deterioro en los elementos que lo conforman, como se ilustra en la fotografía 4.

Foto 2. Aleros y muros de fachada en buen estado

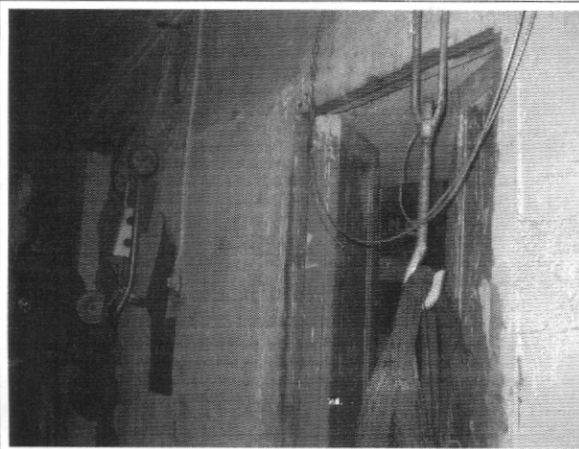
Foto 3. Muros primer piso en buenas condiciones

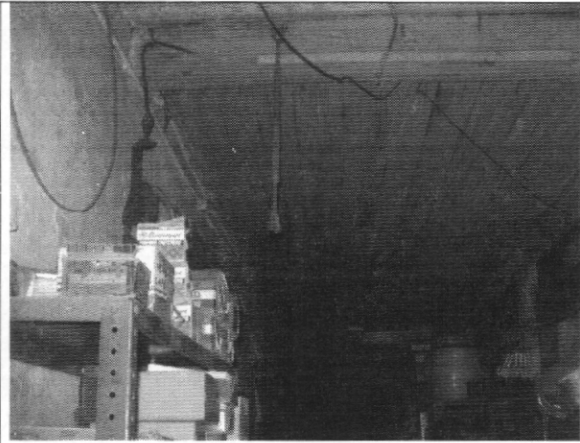
Foto 4. Entrepiso en madera

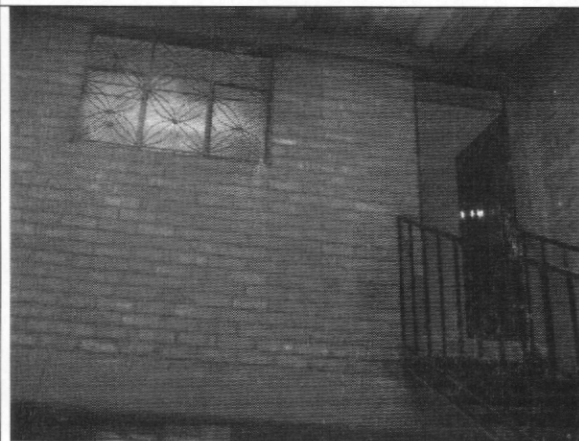
Los muros del segundo nivel se encuentran en buenas condiciones, como se observa en la fotografía 5; la cubierta no presenta deterioro, los elementos metálicos y de madera que conforman la estructura están en buen estado, las tejas están adecuadamente amarradas a la estructura y no se evidencia deterioro en las mismas, como se puede ver en la fotografía 6. En la fotografía 7 se aprecia que el cielo raso bajo la cubierta se encuentra en malas condiciones, se aprecian desprendimientos parciales del mismo.

Foto 5. Muros segundo nivel.

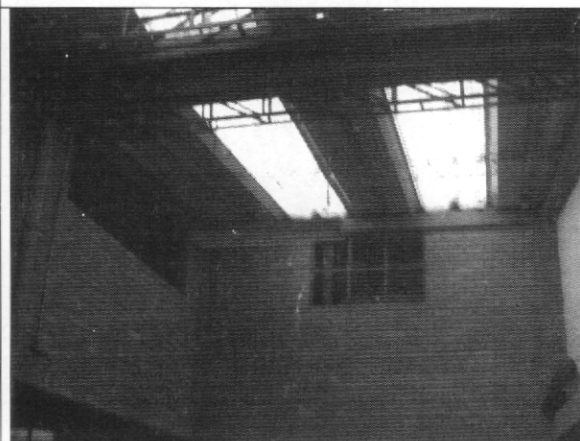
Foto 6. Cubierta bodega costado norte

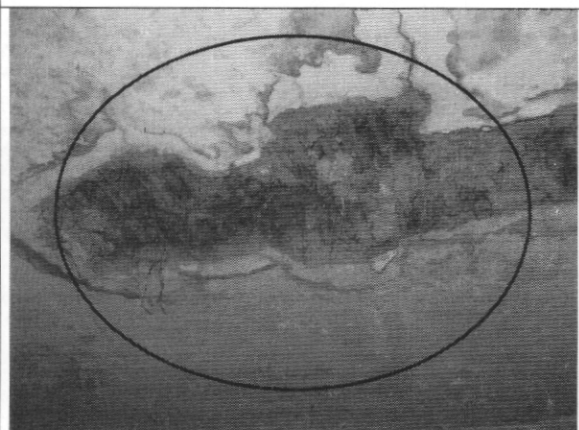
Foto 7. Deterioro en cielo raso bajo cubierta, costado sur

- Reparar el cielo raso bajo la cubierta que presenta deterioro
- Realizar mantenimiento general al inmueble
