DIRECCION DE PREVENCION Y ATENCION DE EMERGENCIAS

## 4. NOVEDADES DE LA INSPECCIÓN

## 6. DESCRIPCIÓN DEL ESTADO ACTUAL

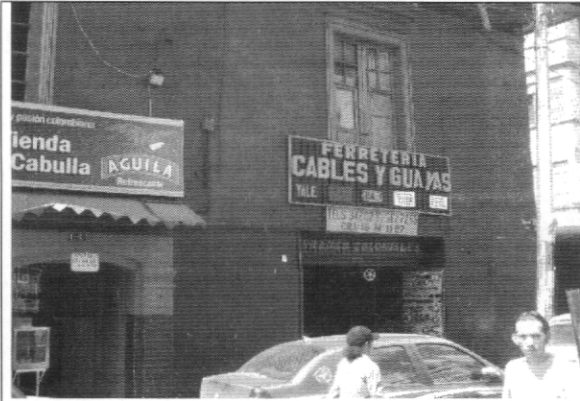
El inmueble objeto de la visita es una edificación esquinera de dos pisos cuya estructura principal son muros de mampostería sin refuerzo, el entrepiso es en madera y la cubierta es en teja de asbesto cemento apoyada en una estructura de madera. En el primer piso hay locales comerciales, el segundo piso tiene como uso principal vivienda. Los muros internos y externos están pañetados y pintados. El aspecto general de las fachadas de la edificación se pueden ver en las fotografías 1 y 2. Las dimensiones aproximadas del predio son diez metros de frente y cuarenta metros de fondo.

Foto 1. Aspecto general de la fachada, costado oriental

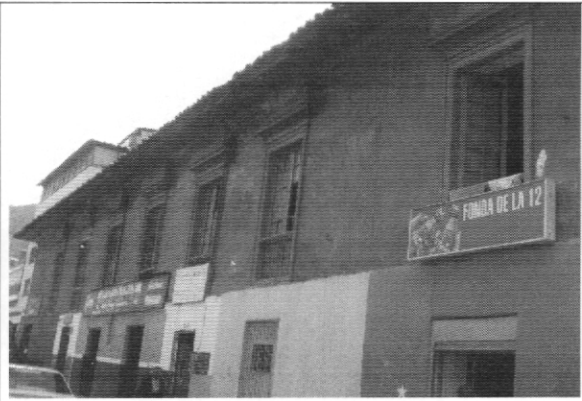
Foto 2. Fachada costado norte

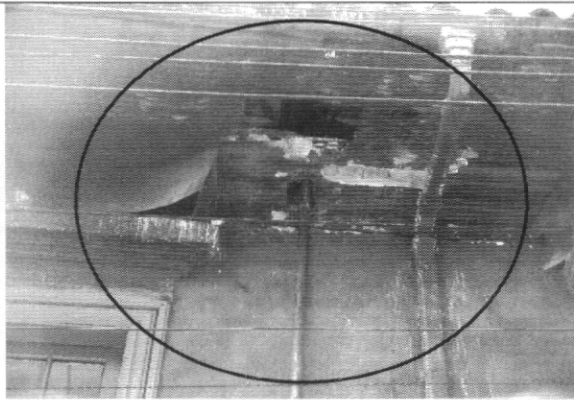
En la parte superior de la fachada del costado oriental se aprecia deterioro, se observa humedad y desprendimiento de acabados, igualmente el alero de esta zona está en malas condiciones, hay desprendimiento de elementos de madera que lo conforman, como se aprecia en la fotografía 3. En la parte superior de la culata del costado norte se aprecian fisuras y deterioro, se puede observar el desprendimiento de acabados, como se ve en las fotografías 4 y 5.

Foto 3. Deterioro en alero, desprendimiento de elementos de madera, costado oriental

- Reparar el alero del costado oriental que presenta desprendimiento de elementos de madera

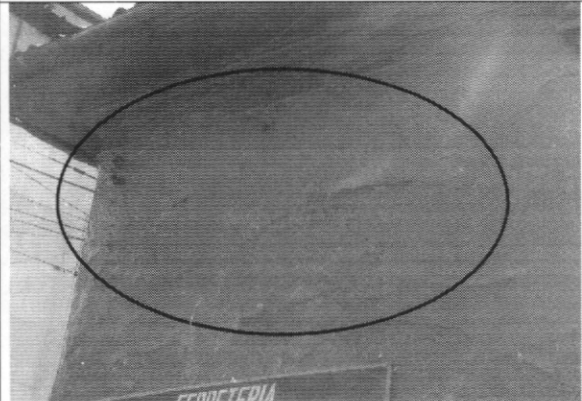
Foto 4. Fisuras y daño en acabados, costado norte

- Realizar los trabajos necesarios para evitar la presencia de humedad en la parte superior de los muros de fachada
- Reparar las zonas del muro de fachada del costado norte que presentan fisuras y desprendimiento de acabados
- Realizar mantenimiento general al inmueble

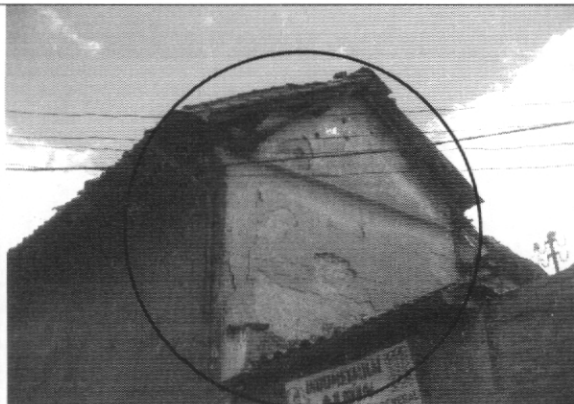
Foto 5. Desprendimiento de acabados, muro costado norte

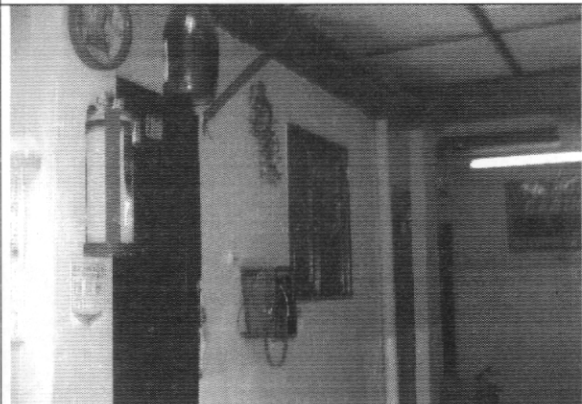
Los muros internos del primer piso no presentan deterioro, están en buenas condiciones, no hay evidencia de fisuras ni daño en los acabados, como se puede observar en la fotografía 6. Los muros del segundo nivel están en buen estado, los acabados están en buenas condiciones, como se ilustra en las fotografías 7 y 8.

Foto 6. Muros primer piso

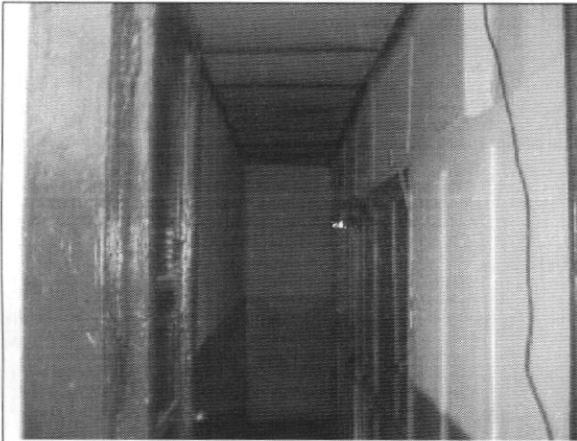
Foto 7. Muros segundo piso

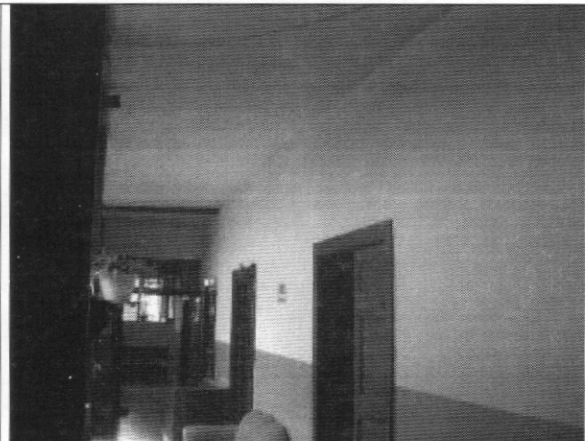
Foto 8. Muros de segundo piso en buen estado

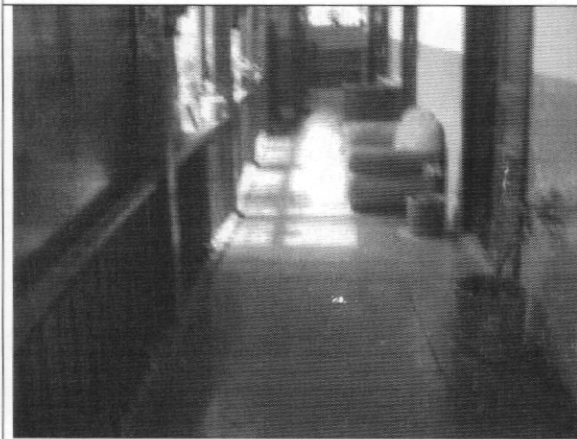
El entrepiso en madera está en buen estado, no se presentan deflexiones, los elementos que lo conforman no presentan deterioro, como se puede ver en la fotografía 9. En la fotografía 10 se aprecia que el cielo raso bajo la cubierta está en buenas condiciones.

Foto 9. Entrepiso en madera en buenas condiciones

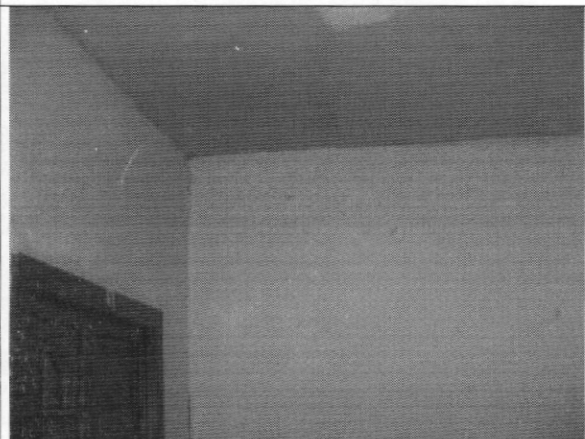
Foto 10. Cielo raso bajo cubierta
