DIRECCION DE PREVENCION Y ATENCION DE EMERGENCIAS

CONCEPTO DE AMENAZA RUINA N° CAR - 999

LOCALIDAD: (14) Los Mártires
UPZ: (102) La Sabana
BARRIO: Voto Nacional
DIRECCION: Calle 12 No. 16 - 80
CHIP: AAA0034KETD
FECHA DE VISITA: Noviembre 23 de 2007
SOLICITANTE: Inspección Catorce A Distrital de Policía
POBLACION BENEFICIADA: Una (1) Persona – Una (1) Familia
AREA: 300 m² (aproximadamente)

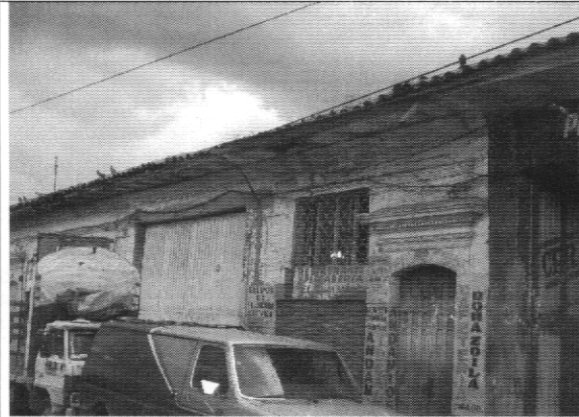
El inmueble objeto de la visita es una edificación de un piso cuya estructura principal son muros de mampostería sin refuerzo, la cubierta es en teja de asbesto cemento combinada con teja traslucida apoyada en una estructura de madera en la parte frontal y en una estructura metálica en la parte posterior. Los muros internos y externos están pañetados y pintados; la parte posterior del predio es utilizado como bodega. El aspecto general de la fachada de la edificación se puede ver en la fotografía 1. Las dimensiones aproximadas del predio son diez metros de frente y treinta metros de fondo.

Foto 1. Aspecto general de la fachada

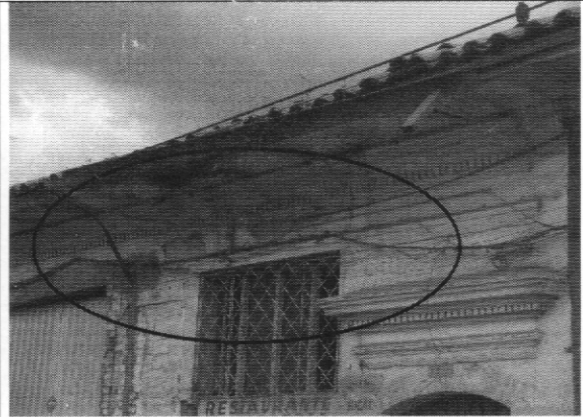
En el muro de fachada se observan desprendimiento de acabados, igualmente el alero está en malas condiciones, hay desprendimiento de elementos que lo conforman, como se aprecia en las fotografías 2 y 3.

Foto 2. Desprendimiento de acabados en fachada

- Reparar el alero de la fachada que presenta desprendimiento de elementos de madera
- Reparar la parte superior del muro de fachada que presenta desprendimientos de acabados

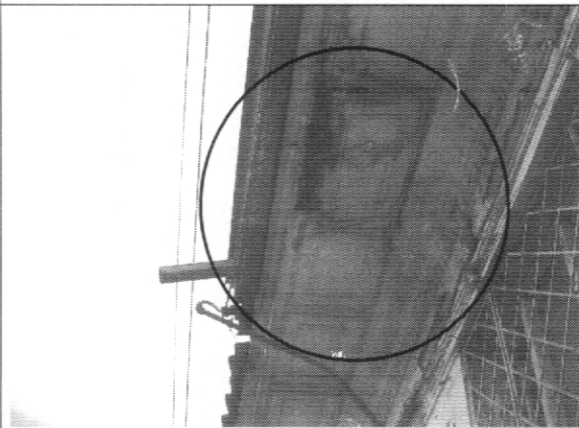
Foto 3. Deterioro en alero, desprendimiento de elementos

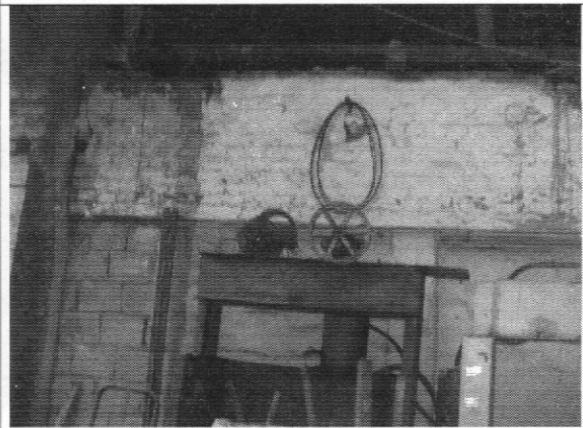
Los muros internos de la parte posterior no presentan deterioro, están en buenas condiciones, no hay evidencia de fisuras ni daño en los acabados, como se puede observar en las fotografías 4 y 5. Los muros interiores de la parte frontal presentan desprendimiento de acabados y se detectaron algunas fisuras, como se puede apreciar en la fotografía 6.

Foto 4. Muros internos bodega

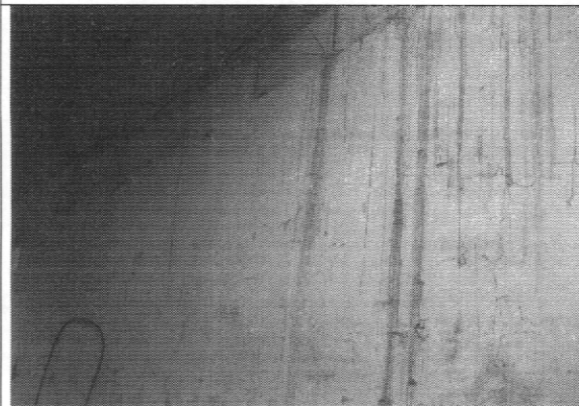
Foto 5. Muros bodega en buen estado

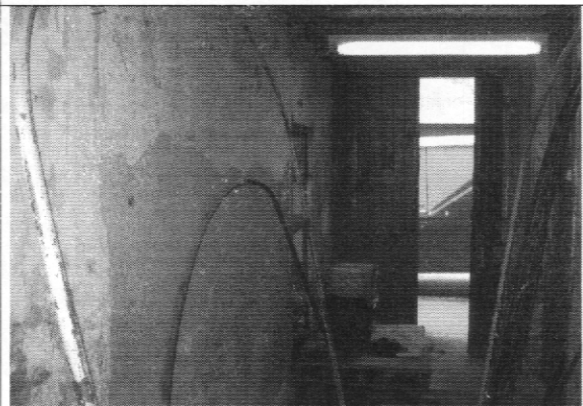
Foto 6. Deterioro de acabados en muros interiores

- Reparar los muros internos de la parte frontal que presentan desprendimientos de acabados y fisuras
- Reparar el cielo raso y la estructura de soporte en la parte frontal de la edificación
- Realizar mantenimiento a toda la edificación

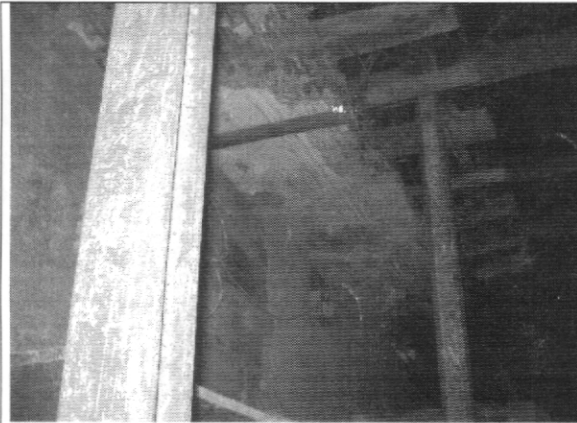
La estructura que sostiene el cielo raso de la parte frontal está en condiciones regulares, se observa deterioro en los elementos de madera como se puede ver en la fotografía 7, igualmente el cielo raso de esta zona presenta desprendimientos parciales, como se ilustra en la fotografía 8. La cubierta esta en buen estado, los elementos metálicos y las tejas están en buenas condiciones, no se aprecia deterioro, como se puede ver en las fotografías 9 y 10.

Foto 7. Deterioro estructura soporte cielo raso

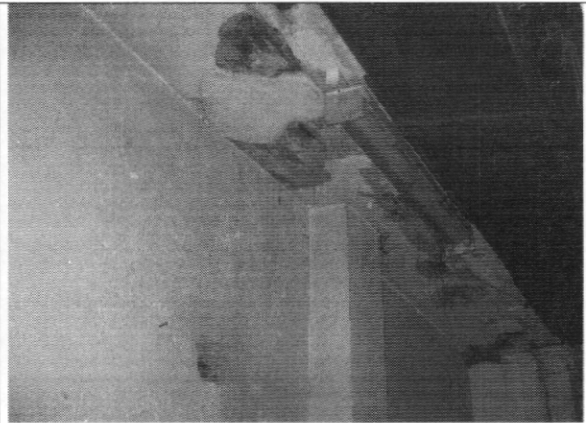
Foto 8. Cielo raso en malas condiciones

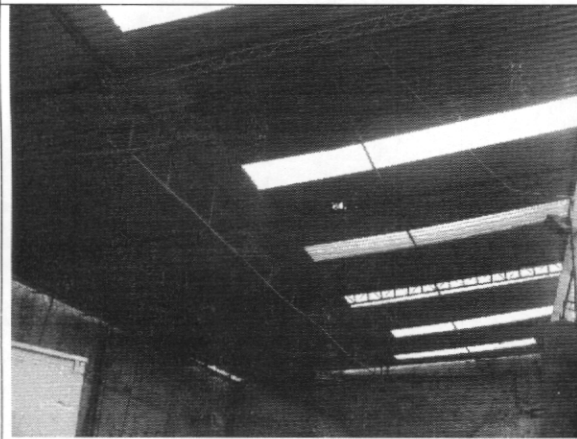
Foto 9. Cubierta en buenas condiciones

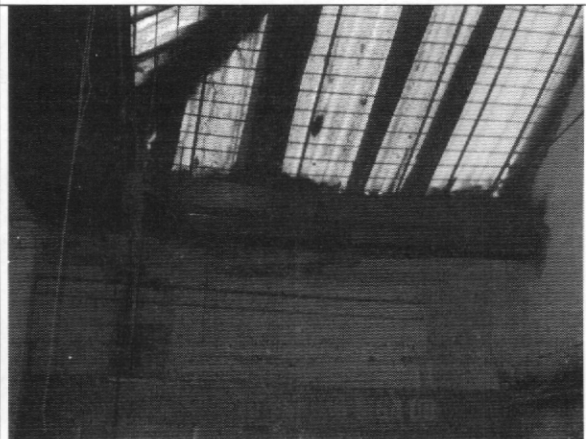
Foto 10. Tejas y canales parte posterior
