| <br>ALCALDIA MAYOR<br>DE BOGOTÁ D.C. | <b>CONCEPTO TÉCNICO PARA<br/>PROGRAMA DE LEGALIZACIÓN Y<br/>REGULARIZACIÓN DE BARRIOS</b> | Código: | <b>GPR-FT-13</b> |

| <b>1.1 CONCEPTO TÉCNICO No:</b> | <b>CT-8036</b> |

| <b>2.4 BARRIO:</b> | <b>SAN BLAS II SECTOR</b> |
| <b>2.8 TIPO DE RIESGO:</b> | Remoción en masa |

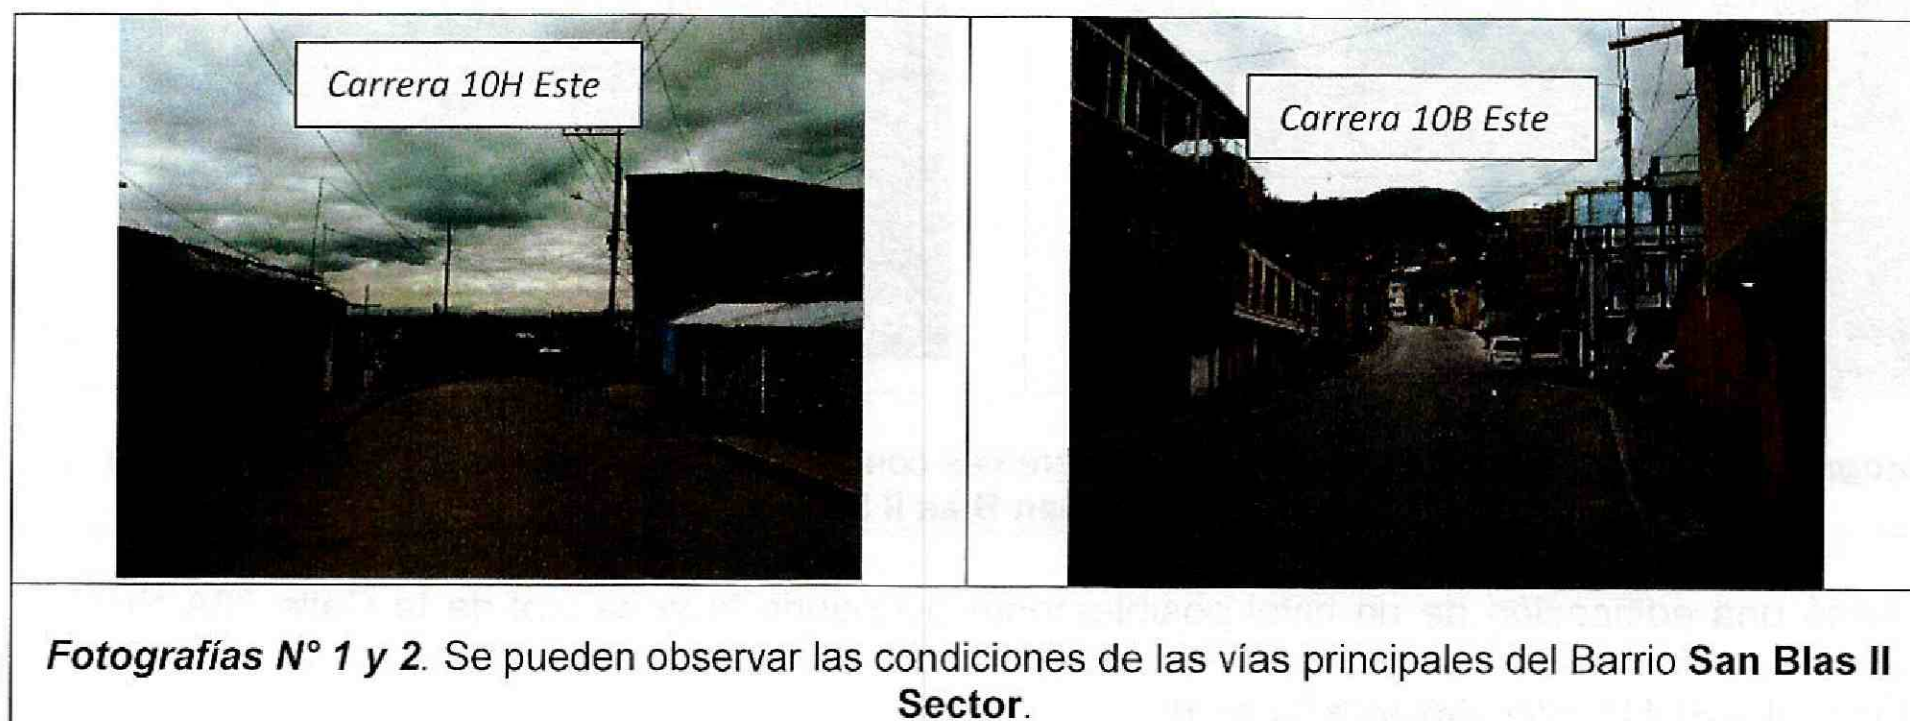
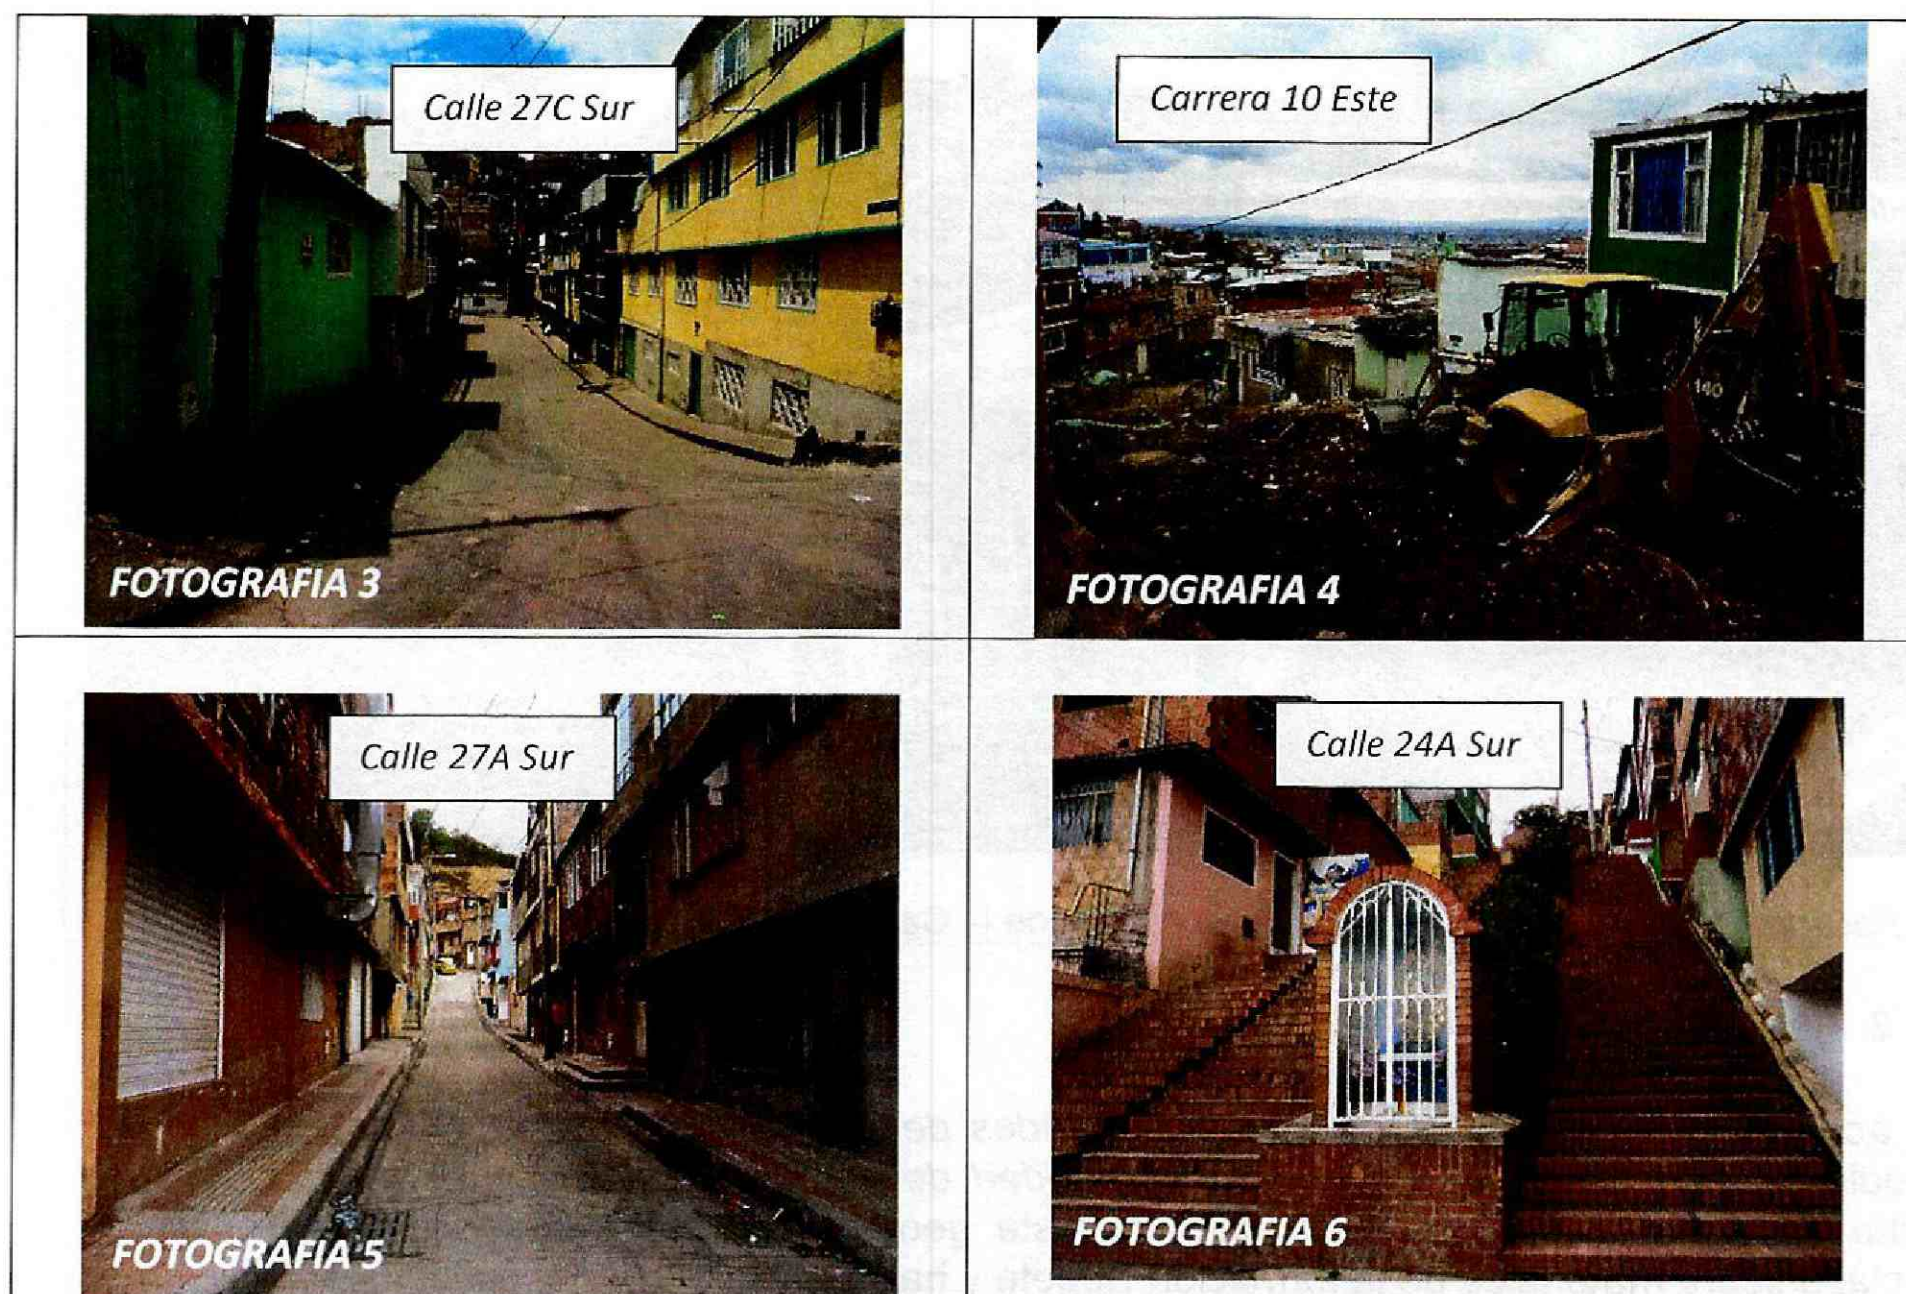
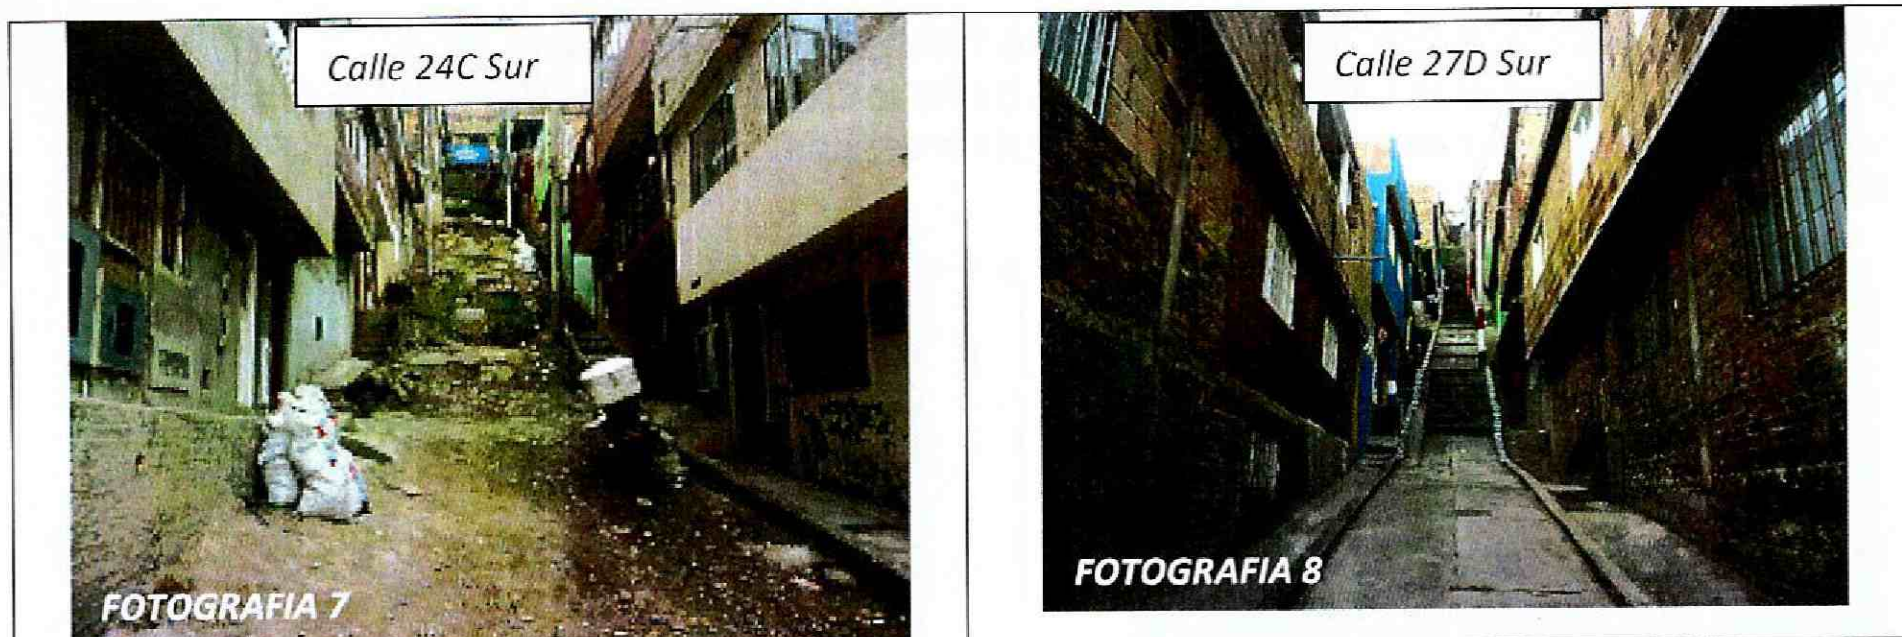
- Vías peatonales con escaleras, como la Calle 24A Sur (Ver **Fotografía N° 6**).
- Vías peatonales sin obras de mejoramiento, como la Calle 24C Sur (Ver **Fotografía N° 7**).
- Vías peatonales con pavimento flexible y escaleras, como la Calle 24C Sur (Ver **Fotografía N° 8**).

**Fotografías N° 3 a 8.** Se pueden observar las diferentes condiciones de las vías secundarias presentes en el **Barrio San Blas II Sector**.

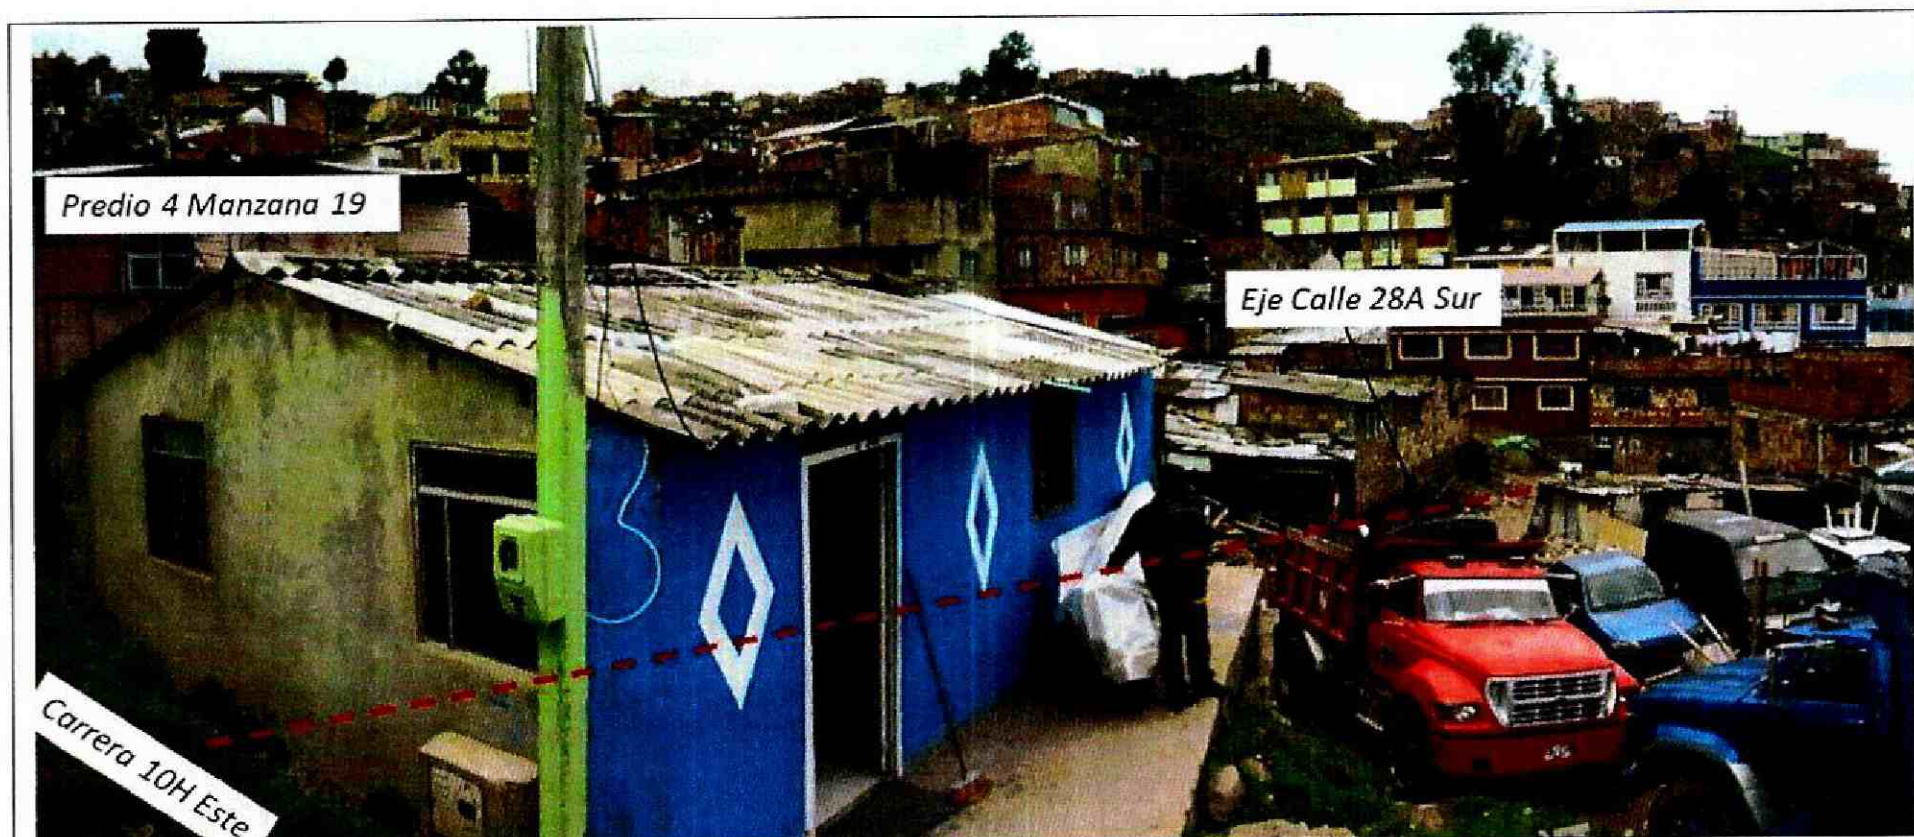
Se halló una edificación de un nivel posiblemente ocupando la zona vial de la Calle 28A Sur; consideración planteada de acuerdo a la cartografía base suministrada por la Secretaría Distrital de Hábitat – SDHT (Ver **Fotografía N° 9**).

**Fotografía N° 9.** Edificación ubicada en el área de la Calle 28 A Sur del Barrio **San Blas II Sector**.

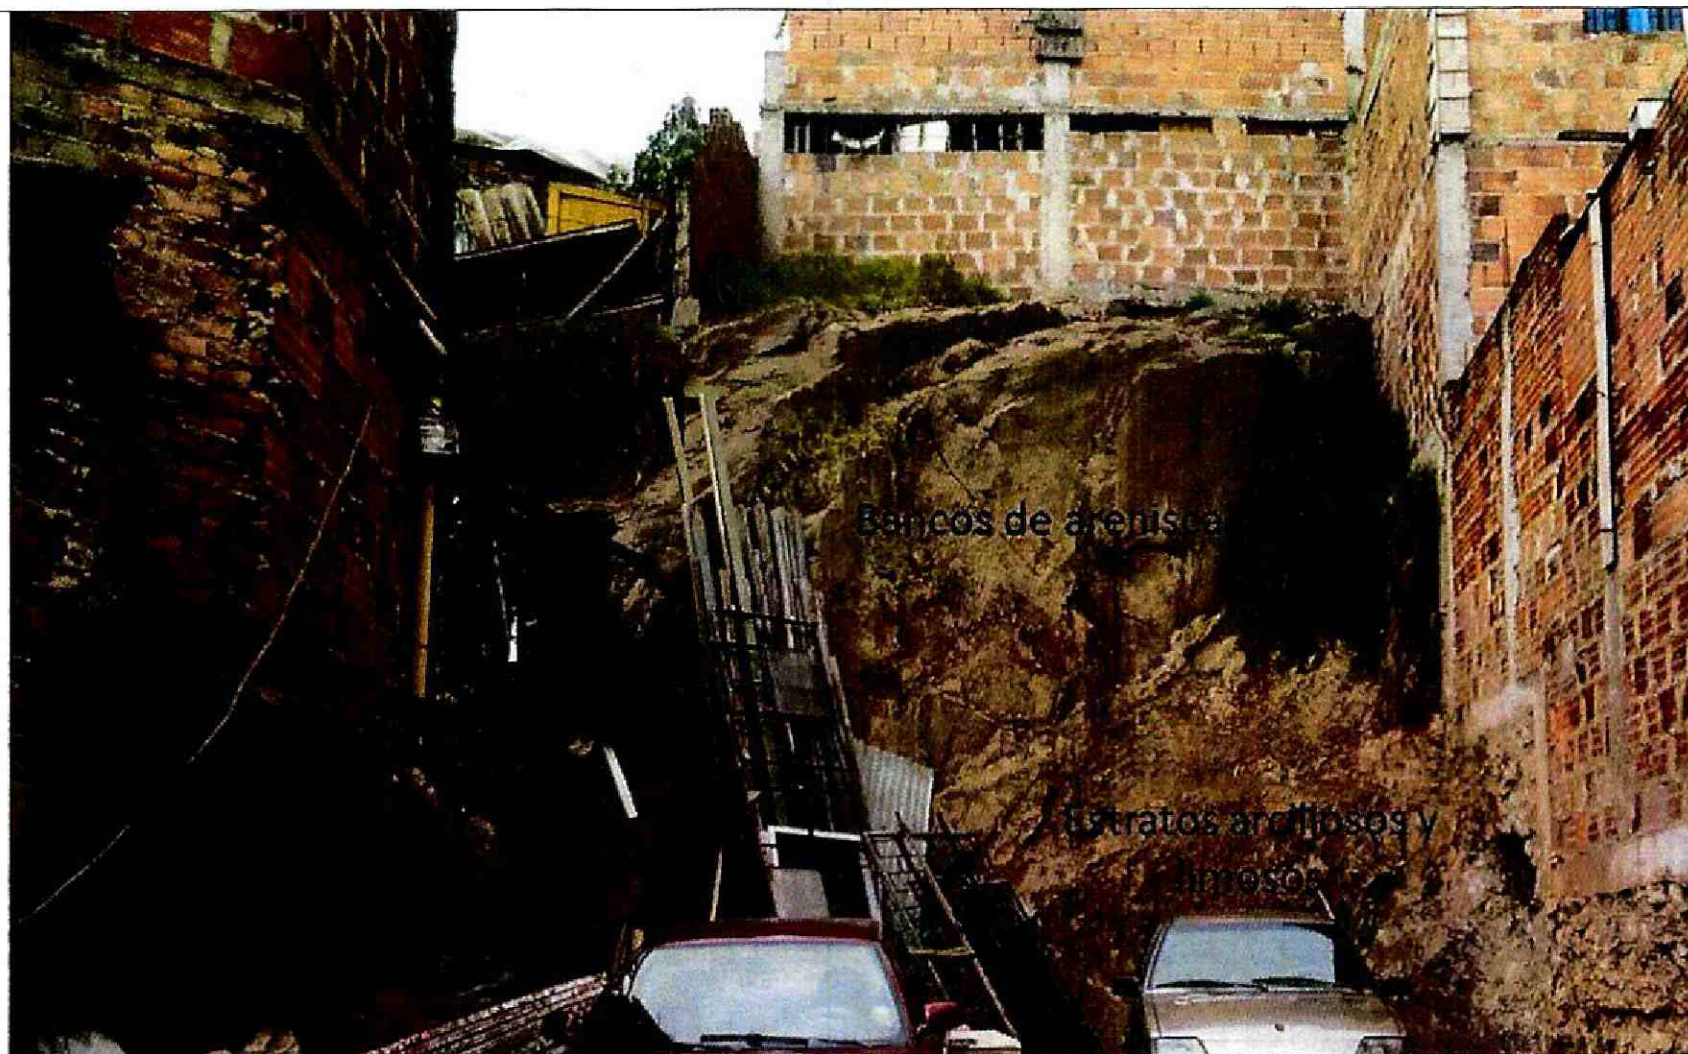
**Fotografía N° 10.** El Barrio San Blas II Sector se encuentra emplazado mayoritariamente en materiales de la Formación Bogotá, en algunos sectores se puede observar constituida por bancos de arenisca que alternan con arcillolitas y limolitas. Como característica general en el barrio es frecuente la presencia de pendientes estructurales con cobertura de horizontes de suelo.

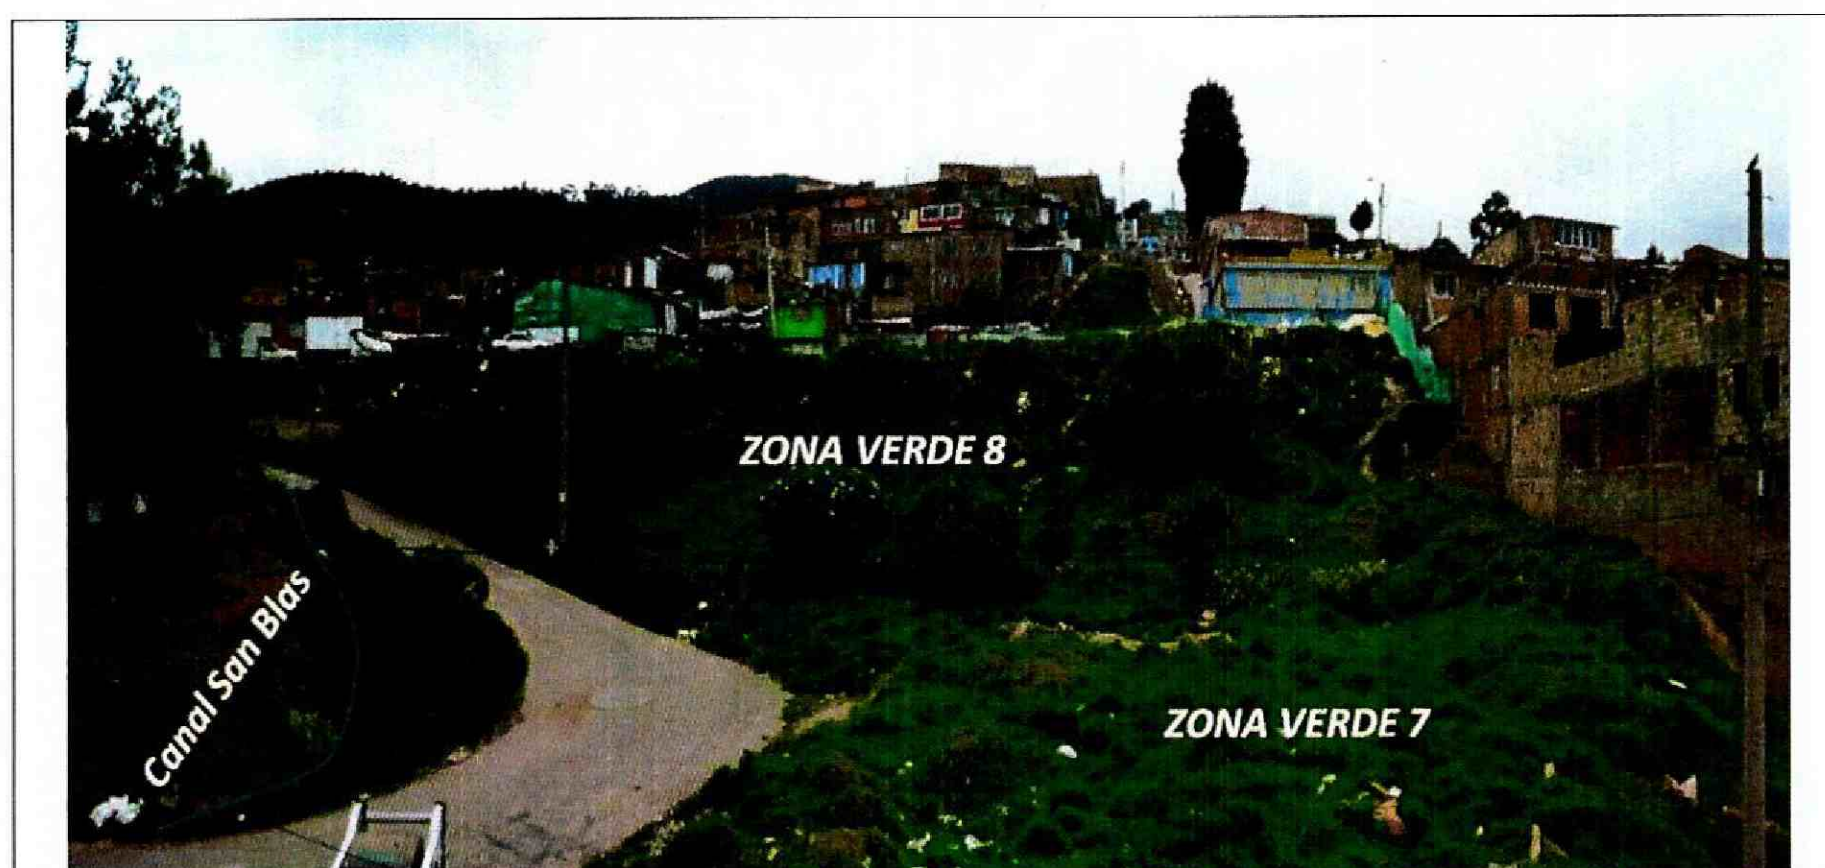
**Fotografía N° 11.** Se observa una zona de pendiente predominantemente abrupta, correspondiente a las zonas verdes 7 y 8, caracterizada por la presencia de rellenos dispuestos sobre la ladera y movimiento lento de los materiales.

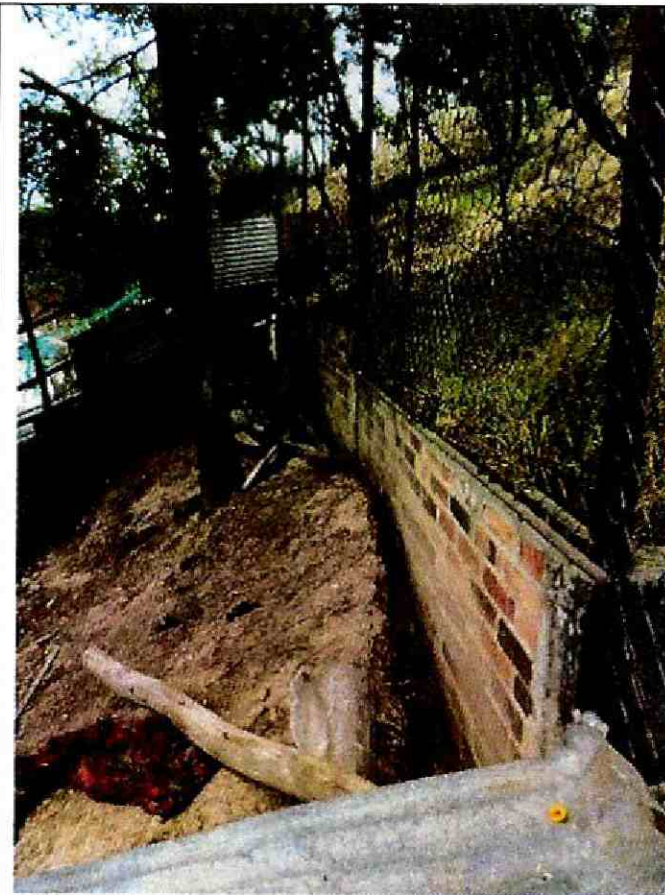
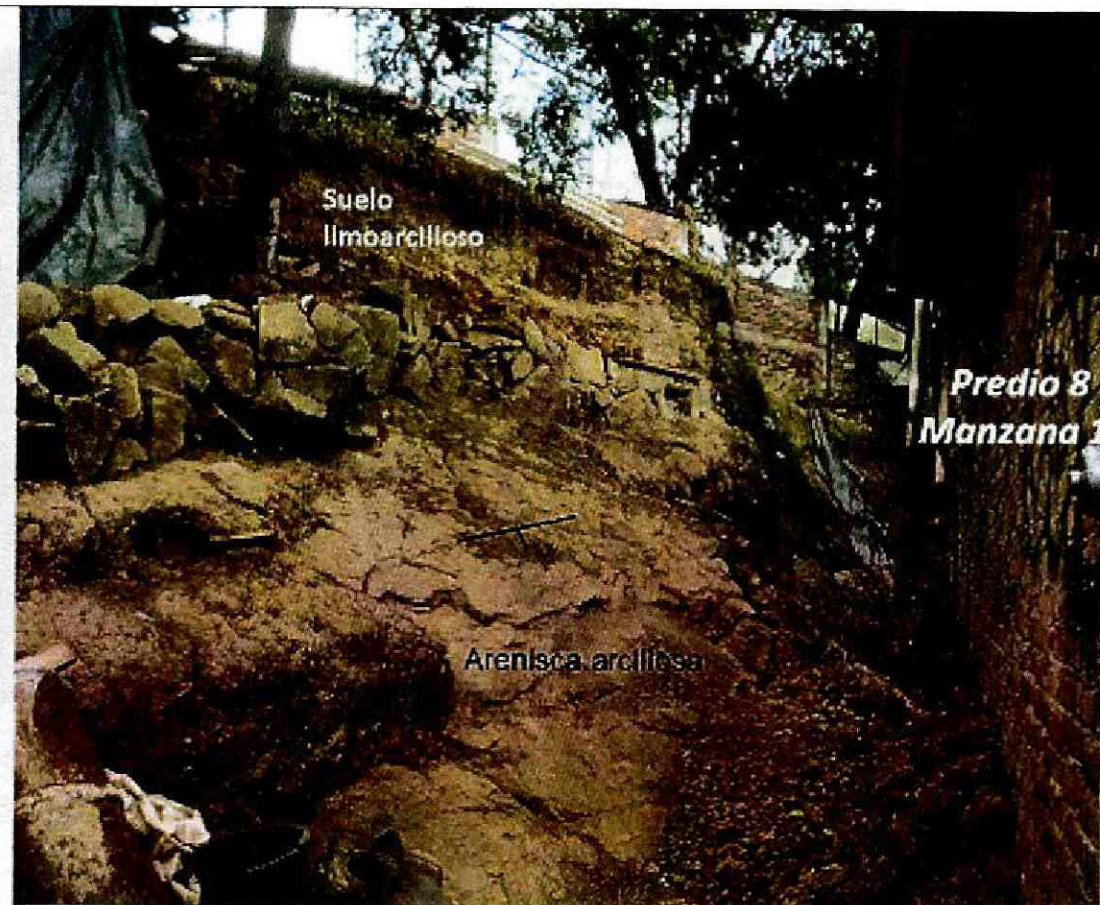
**Fotografías No 12 y 13.** El sector de la Zona Verde 6 corresponde a un ladera de pendiente abrupta donde se evidencia el desprendimiento de suelo residual limoarcilloso sobre una pendiente estructural compuesta por areniscas arcillosas de la Formación Bogotá, que ha generado afectaciones sobre la edificación del predio 8 de la Manzana 18.

| Zona | Manzana | Predios | Descripción |
|---|---|---|---|
| Zona de Amenaza Alta | 13 | 1 | <p>Esta zona está involucra una ladera de pendiente estructural abrupta, localizada al costado Sur Oriental del barrio, compuesta por materiales pertenecientes a la formación Bogotá (capas delgadas de arenisca sobre las que se encuentra una capa de suelo orgánico residual y rellenos antrópicos de aproximadamente 1.5 de espesor). Allí se han registrado eventos caracterizados como movimientos de remoción en masa tipo traslacional, causados probablemente por la degradación de los materiales que conforman la ladera, favorecidos principalmente por la ausencia de obras de manejo de aguas servidas sobre la superficie de la ladera.</p> <p>Actualmente se evidenciaron desprendimientos del horizonte de suelo y grietas; proceso favorecido por el cambio en la resistencia de los materiales involucrados y la superficie de contacto (suelo-roca arenisca) discontinuidad correspondiente a un plano estructural, como se observa en la zona verde 6 y predio 9 de la manzana 18.</p> |

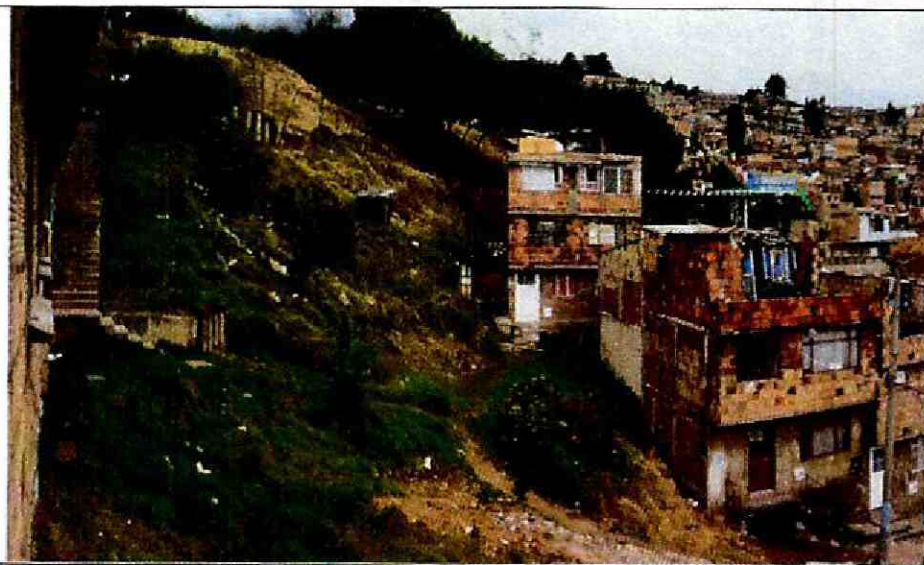
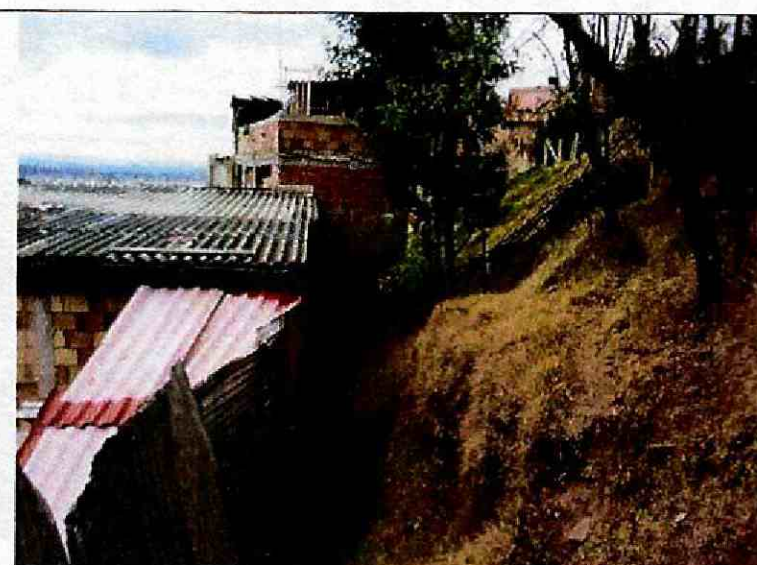
**Fotografías No 14 y 15.** Las fotografías muestran los extremos norte y sur de la Zona Verde 5, correspondiente a una ladera de pendiente abrupta donde se evidencian procesos erosivos y movimiento lento de los materiales. En el sector en el año 2011 se presentó un proceso de remoción en masa tipo traslacional que involucró un volumen de aproximadamente  $30\text{m}^3$  generando una grieta de aproximadamente 19m de longitud, de acuerdo a lo descrito en el DI-5250.

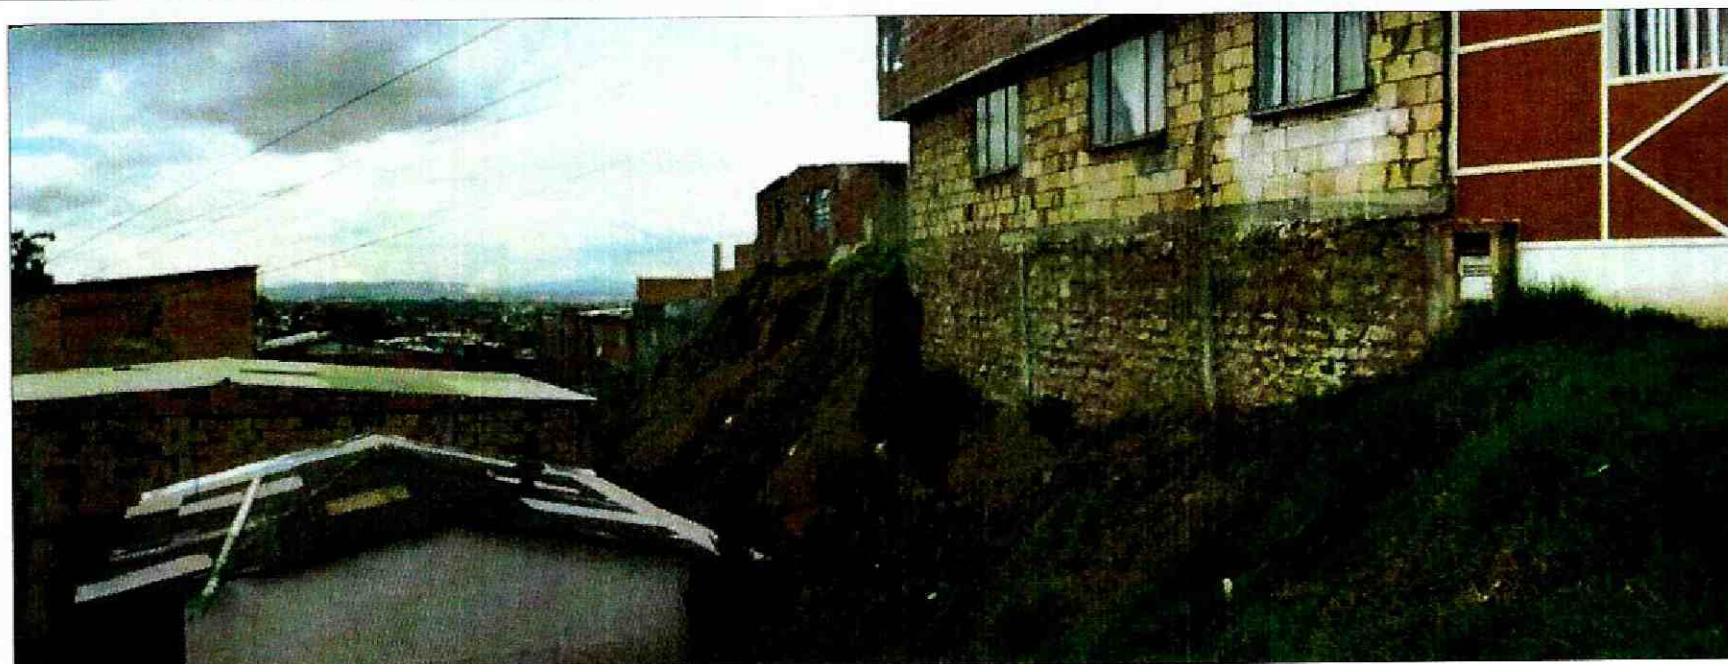
**Fotografía No 16.** Panorámica de la Zona Verde 3, correspondiente a una ladera escarpada ubicada en la Manzana 14, a compuesta por materiales arcillosos pertenecientes a la Formación Bogotá, se evidencian procesos como erosión en surcos.

| Zona | Manzana | Predios | Descripción |
|---|---|---|---|
| | ZONA VERDE | 3 | <p>Corresponde a una ladera escarpada en la que se evidencian procesos erosivos como flujos de detritos y desprendimientos de material, que acentúan la degradación de la superficie en épocas de lluvia intensa.</p> |

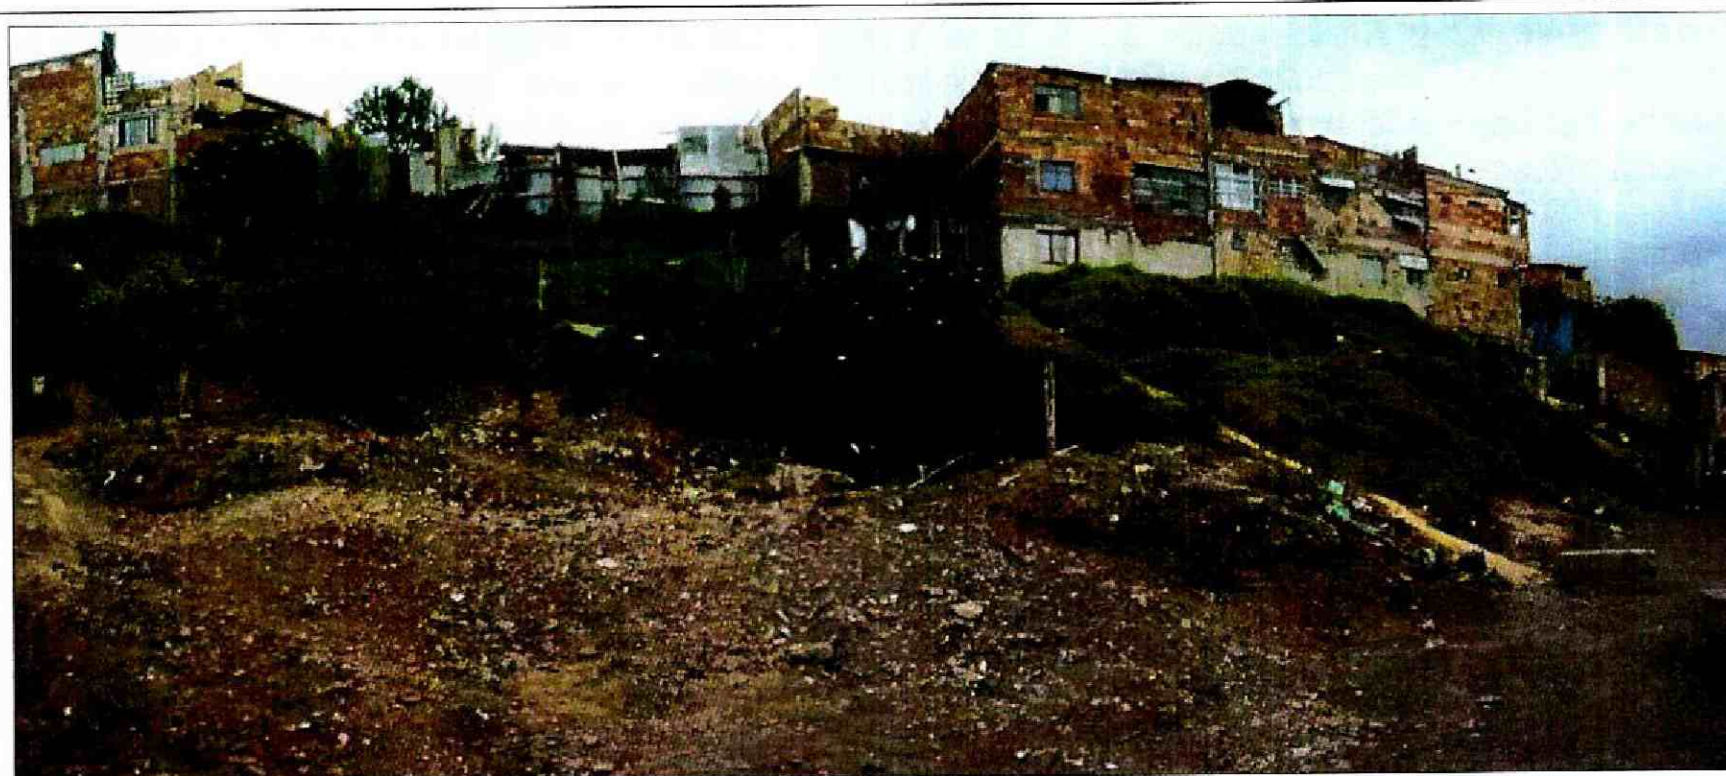
**Fotografía 17.** Panorámica de ladera de pendiente moderada a abrupta, ubicada al costado norte de la Manzana 11, compuesta principalmente por suelo residual arcilloso, limoso y materiales de relleno. Se observan evidencias de inestabilidad (ondulaciones irregulares sobre la superficie) generada por intervenciones antropicas poco técnicas, como cortes, disposición de rellenos y efectos erosivos generados por el agua de esorrentía sobre la ladera.

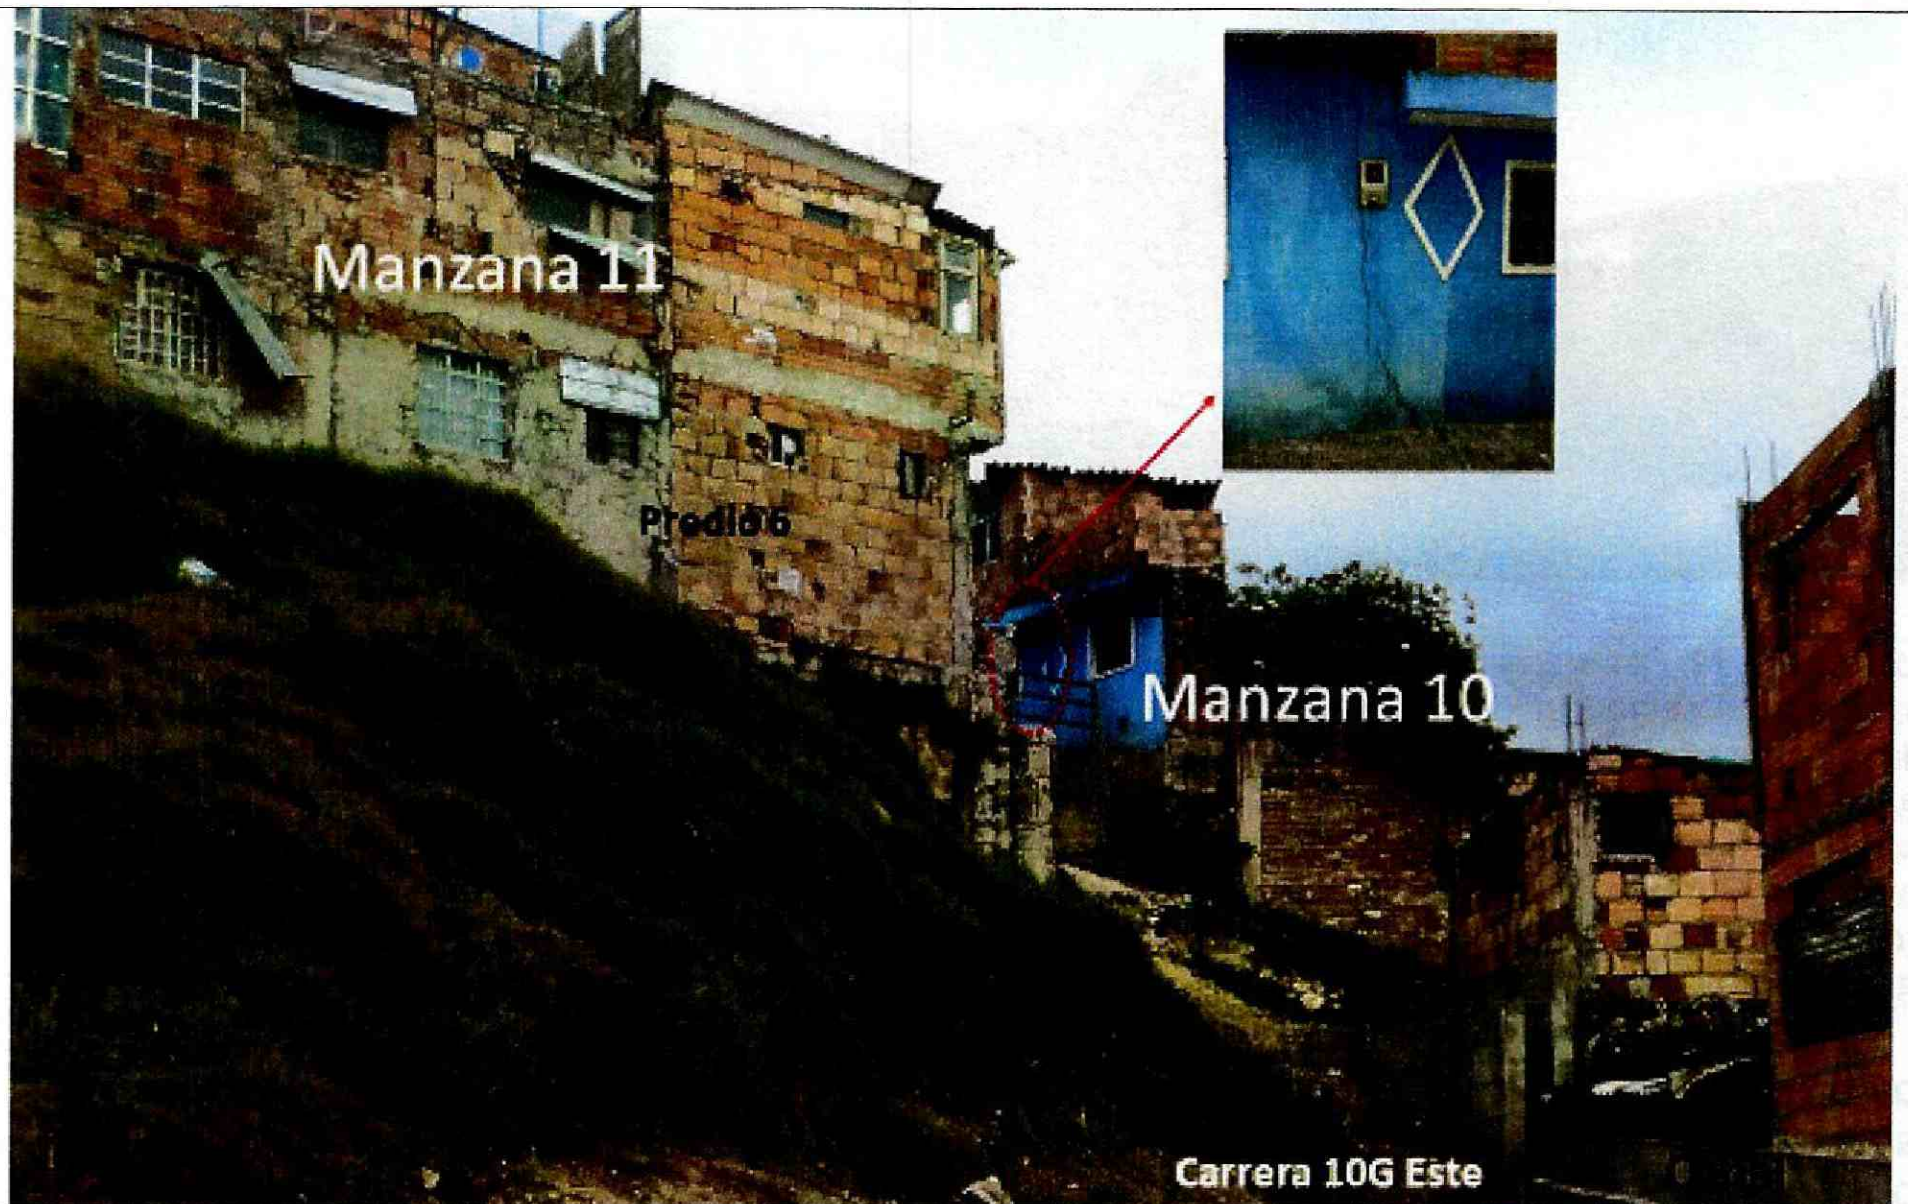
**Fotografía No 18.** El predio 4 de la manzana 10 se encuentra ubicado en una ladera de pendiente abrupta. En la vivienda emplazada en dicho predio se observa la presencia de fisuras, así mismo se evidencia la pérdida del material de soporte de la cimentación en el extremo norte, correspondiente a un relleno.

Históricamente se han presentado procesos de inestabilidad descritos como un deslizamiento traslacional generado por la saturación del material al parecer por filtraciones o fugas en las redes de acueducto del sector, que afectó el predio 1 de la manzana 5 (Di-1353 de 2001, DI-2656 de 2006 y DI-2967 de 2006) por lo cual se incluyó en la base de Datos de Sitios Críticos por Fenómenos de Remoción en masa correspondiente al Polígono de intervención 4-029.

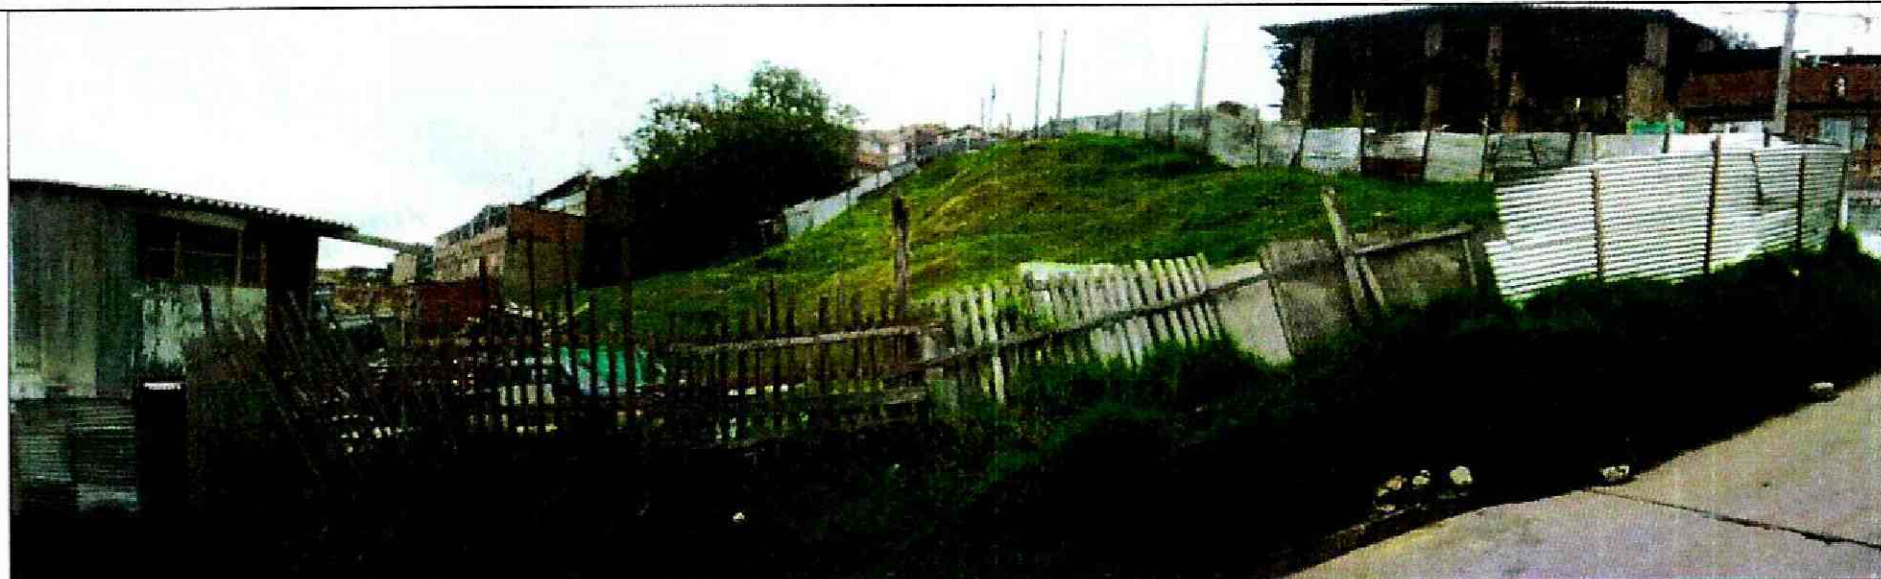
**Fotografía 19.** Panorámica en las que se observan las condiciones físicas del predio 1 de la Manzana 13, localizado al costado Norte-Oriente del barrio. Este presenta dos edificaciones de tipología B1, una de ellas localizada en el costado Oriental con una pendiente de moderada a abrupta y en donde se implementó un talud de corte de aproximadamente 1.5m de altura. La otra vivienda se ubica al costado occidental del predio sobre la Calle 27A Sur donde la pendiente es de plana a suave. Cabe resaltar que condiciones como la pendiente y su gran extensión desprovista de construcciones, favorecen los procesos de remoción en masa como los descritos anteriormente ubicados sobre el costado Sur-Oriental del barrio en mención.

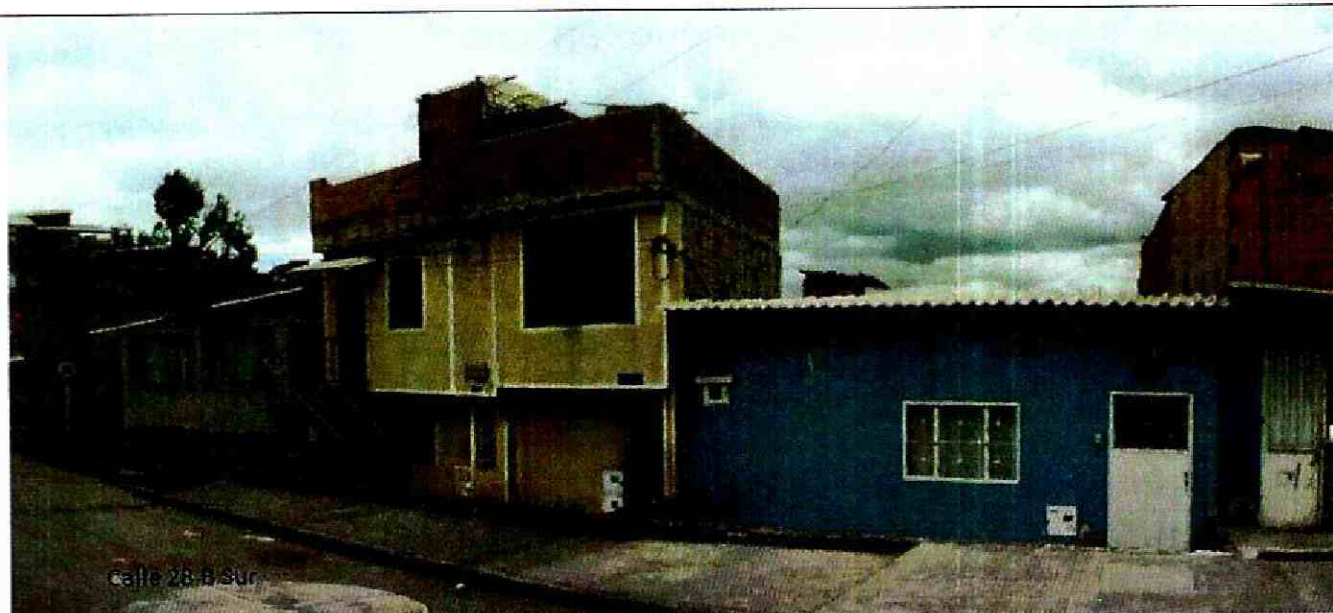
**Fotografía N° 20.**  
Edificaciones típicas del  
barrio **San Blas II Sector**,  
se observan las ubicadas en  
la manzana 19 adyacentes a  
la Calle 28B Sur.

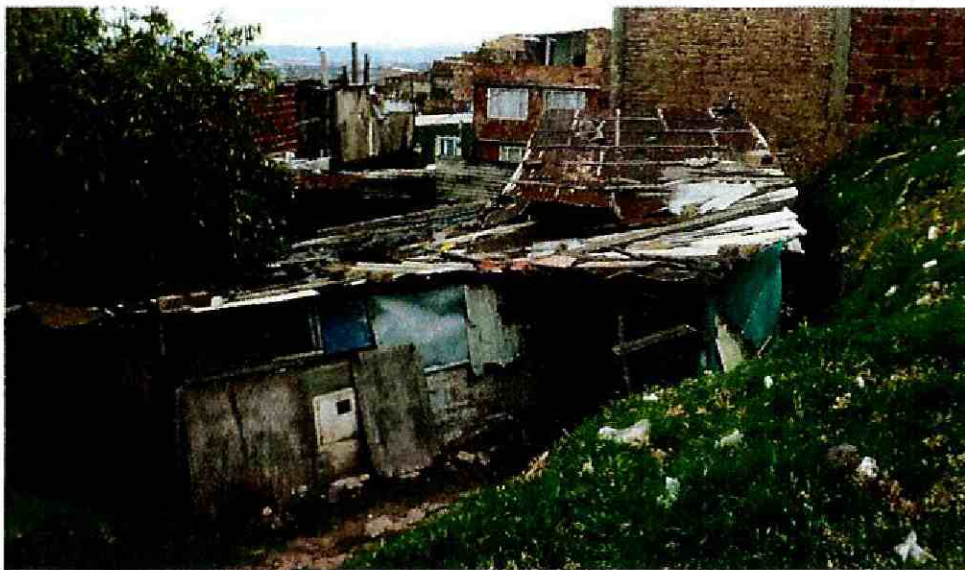
**Fotografía N° 21.** Edificación tipología B1 ubicada en el predio 1 de la manzana 13 del barrio **San Blas II Sector**.

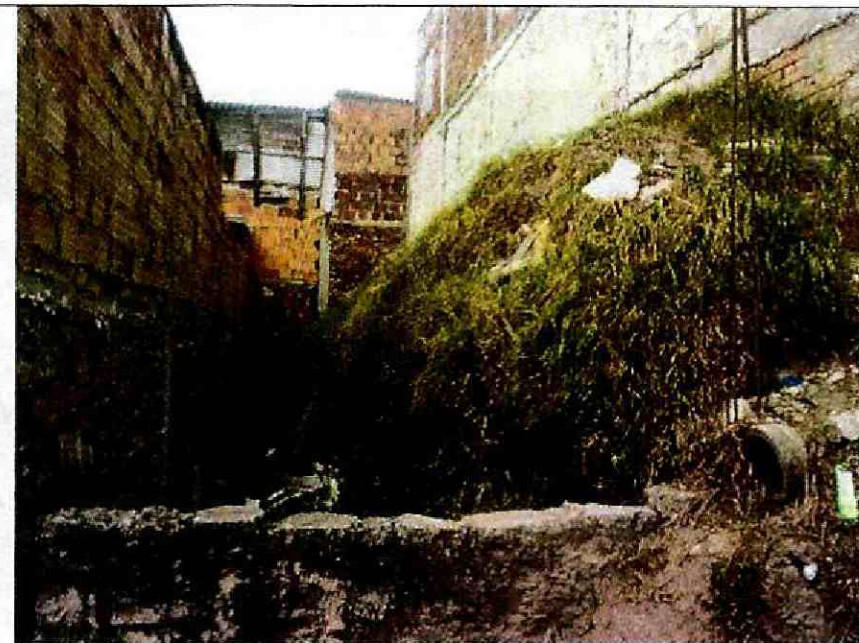
**Fotografía N° 22.** En el lote 18 de la manzana 7 se pueden observar las condiciones características de los lotes vacíos en cuanto a pendiente y materiales dispuestos o removidos en la ladera.
