<p>ALCALDÍA MAYOR DE BOGOTÁ D.C. AMBIENTE Instituto Distrital de Gestión de Riesgos y Cambio Climático</p>	<b>CONCEPTO TÉCNICO DE AMENAZA Y RIESGO</b>	Código:	
		Versión:	
		Código Documental:

<b>1.1 CONCEPTO TÉCNICO No. CT:</b>	<b>CT-8235</b>
<b>1.2 DEPENDENCIA:</b>	Análisis de Riesgos y Efectos de Cambio Climático
<b>1.3 ÁREA FUNCIONAL:</b>	Conceptos para Planificación Territorial
<b>1.4 RADICADO IDIGER:</b>	2017IE3012
<b>1.5 CARTA REMISORIA No.</b>	CR-28151

<b>2.1 LOCALIDAD:</b>	5 – Usme
<b>2.2 UPZ:</b>	57 – Gran Yomasa
<b>2.3 BARRIO:</b>	Casa Loma II Sector
<b>2.4 PREDIOS:</b>	Varios
<b>2.5 FECHA DE ELABORACIÓN:</b>	06 de Septiembre
<b>2.6 TIPO DE RIESGO:</b>	Remoción en masa
<b>2.7 VIGENCIA:</b>	Temporal, mientras no se modifiquen significativamente las condiciones físicas del sector.

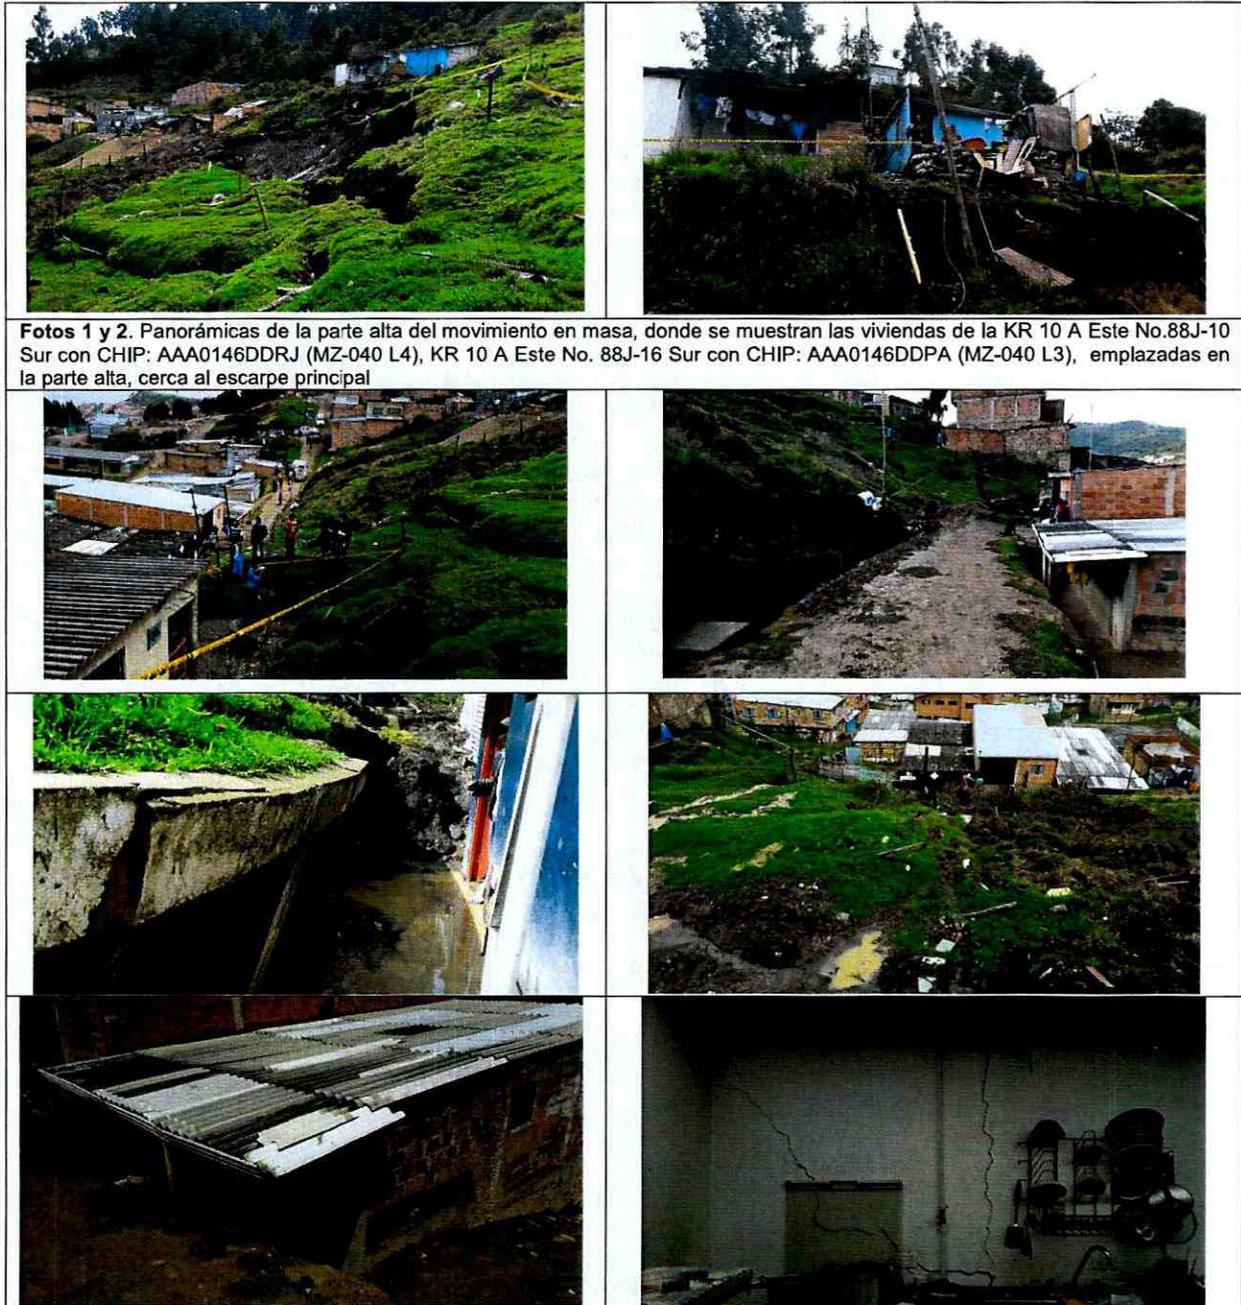
En la parte alta (corona) del deslizamiento se emplazan dos viviendas a pocos metros del escarpe principal, el cual tiene una altura de 8 metros aproximadamente. Por el carácter retrogresivo del movimiento, éste podría alcanzar dichas construcciones y afectar su estabilidad estructural y habitabilidad en el corto plazo. Estas viviendas corresponden a la KR 10 A Este No.88J-10 Sur con

CHIP: AAA0146DDRJ (MZ-040 L4), KR 10 A Este No. 88J-16 Sur con CHIP: AAA0146DDPA (MZ-040 L3), las cuales fueron recomendadas por el IDIGER para su evacuación mediante el DI-10572. Consultadas las bases de datos y sistemas de información geográficos disponibles en la entidad posiblemente estas construcciones se encuentren dentro del Parque Entrenubes (Ver Fotos 1 y 2).

**Fotos 1 y 2.** Panorámicas de la parte alta del movimiento en masa, donde se muestran las viviendas de la KR 10 A Este No.88J-10 Sur con CHIP: AAA0146DDRJ (MZ-040 L4), KR 10 A Este No. 88J-16 Sur con CHIP: AAA0146DDPA (MZ-040 L3), emplazadas en la parte alta, cerca al escarpe principal

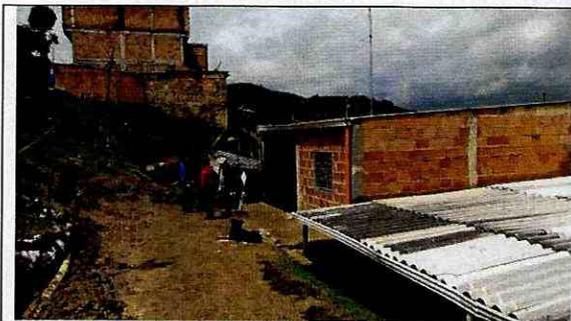
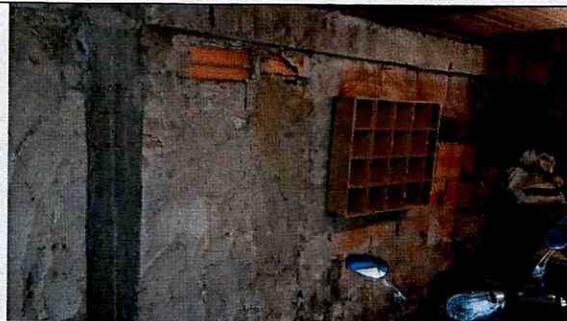
Hacia la parte baja se encuentran emplazadas tres viviendas correspondientes a la KR 10 Bis Este No. 88H-51 Sur con CHIP: AAA0146CZKL (MZ-033 L24), KR 10 Bis Este No. 88H-57 Sur con CHIP: AAA0146CZLW (MZ-033 L25), KR 10 Bis Este No. 88H -63 Sur con CHIP: AAA0146CZMS (MZ-033 L26), las cuales teniendo en cuenta las características del movimiento en masa y las afectaciones observadas en la ladera adyacente se encuentran dentro del área de influencia del mismo; sus habitantes fueron recomendados por el IDIGER para su evacuación mediante el diagnóstico técnico DI-10572, teniendo en cuenta que la estabilidad estructural y habitabilidad de las viviendas se encuentran comprometidas en el corto plazo (Ver Fotos 3,4,5,6,7,8,9 y10).

**Fotos 3 a 8.** Predios de la KR 10 Bis Este No. 88H-51 Sur con CHIP: AAA0146CZKL (MZ-033 L24), KR 10 Bis Este No. 88H-57 Sur con CHIP: AAA0146CZLW (MZ-033 L25), KR 10 Bis Este No. 88H -63 Sur con CHIP: AAA0146CZMS (MZ-033 L26), se encuentran en el área de influencia del movimiento en masa, tienen comprometida la estabilidad estructural y la habitabilidad.

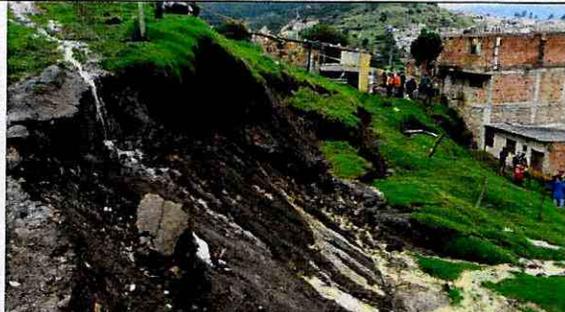
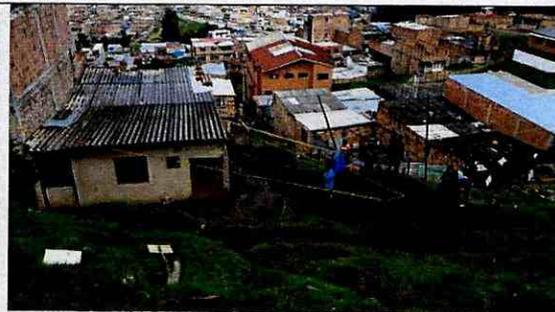
**Fotos 9 y 10.** Predio de la KR 10 Bis Este No. 88H-87 Sur con CHIP: AAA0146DEJH (MZ-043 L5), recomendado al programa de reasentamiento mediante el CT-4330.

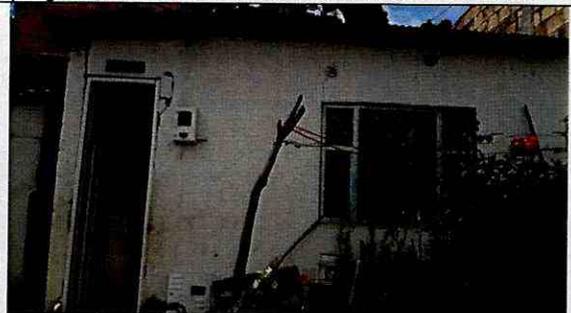
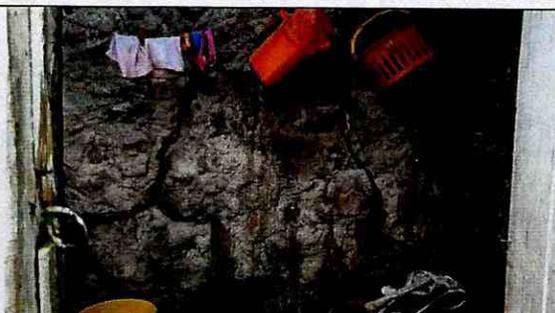
Hacia el costado sur y dentro del área de influencia del deslizamiento se encuentra construido el predio de la KR 10 Bis Este No. 88H-87 Sur con CHIP: AAA0146DEJH (MZ-043 L5), cuyos habitantes habían sido recomendados al programa de reasentamiento por el IDIGER mediante el CT-4330; por lo que se reiteró la recomendación de evacuación mediante el diagnóstico técnico DI-10572 y continuar con el proceso de reasentamiento ante la Caja de la Vivienda Popular, por encontrarse dentro del área de influencia del movimiento que compromete su estabilidad estructural y habitabilidad en el corto plazo (Ver fotos 11 y 12)

**Fotos 11 y 12.** Predio de la KR 10 ESTE 88J-04 SUR CHIP: AAA0146CYNX (MZ-033 L5), recomendado al programa de reasentamiento mediante el CT-4330.

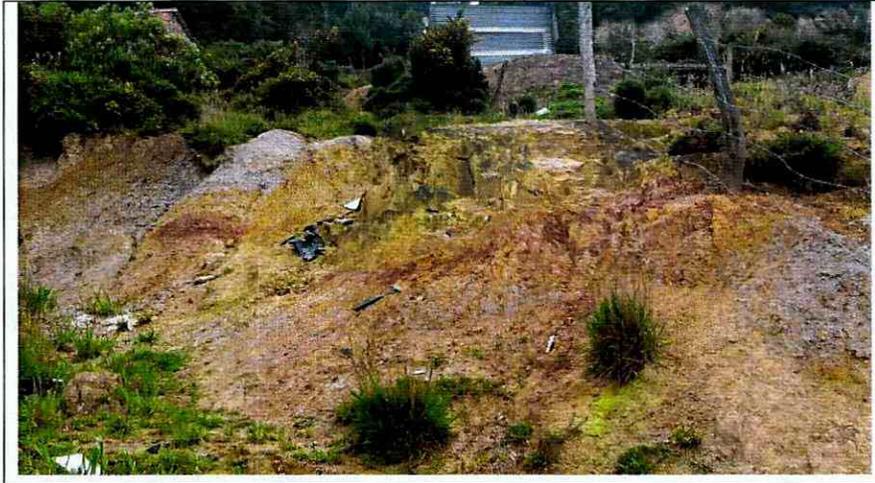
diaclasas, con direcciones preferenciales de 70/85S<sup>1</sup> y 236/48NW, abertura de las diaclasas desde 0,5 mm hasta 1 cm, y sin relleno. La estratificación se orienta hacia 50/44SE.

Foto 13. Formación Regadera, Miembro Superior

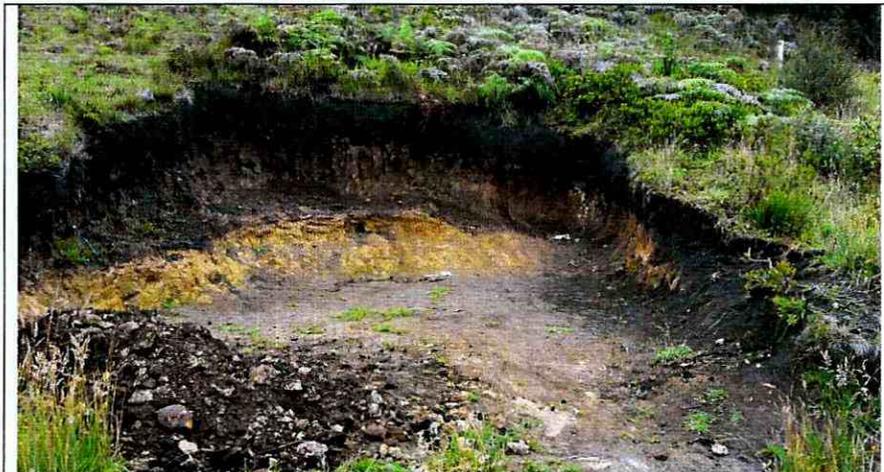
Corresponden a un material Limo-arcilloso con alto contenido de materia orgánica, con algo de ceniza volcánica, de color negro. Se encuentran aflorando hacia la parte central del área de estudio, con un espesor promedio de 1 metro. Estos suelos presentan alta infiltración de aguas y baja consolidación por lo que generan inestabilidad en la ladera.

Foto 14. Suelos Negros

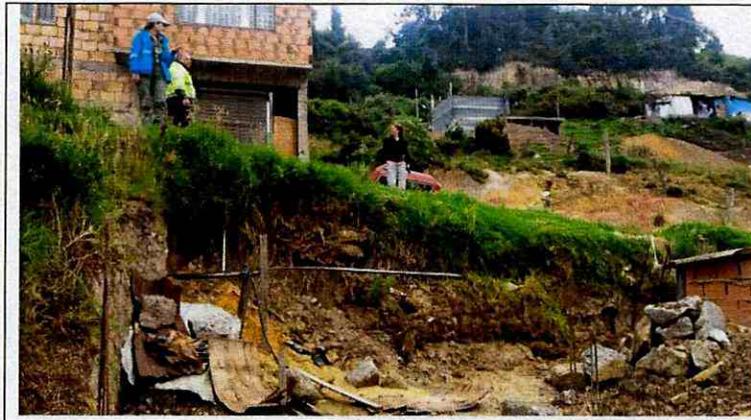
Son depósitos conformados por la actividad humana con fines constructivos, donde buscan nivelar el terreno y estructurar los cimientos ya sea para la construcción de viviendas, o para la construcción de vías. Esencialmente los rellenos son materiales del mismo suelo, de escombros de construcción, de la formación y de basuras que ocasionalmente son almacenados y apilados en sacos; usan también bloques de roca que finalmente son dispuestos uniformemente con cierta compactación y posteriormente se edifica sobre ellos.

Foto 15. Relleno Antrópico

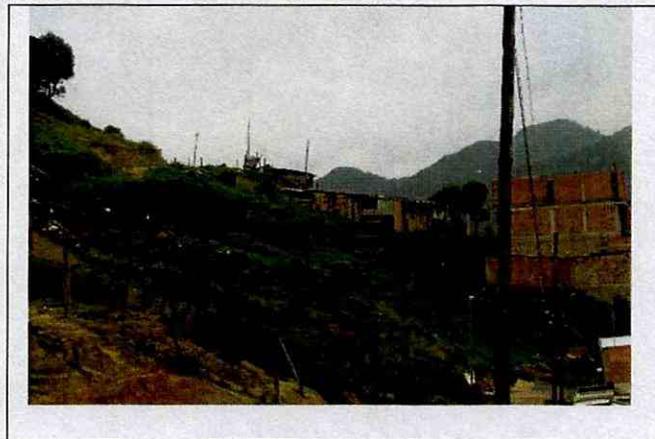
Se encuentran depósitos de flujo de tierras y suelos que han sido removidos por procesos de inestabilidad en el terreno, y son acumulados de manera irregular en montículos ladera abajo. Corresponden a materiales transportados de la Formación Regadera, Suelos Negros y Arcillas Pardas muy plásticas.

Foto 16. Depósito de flujo de tierras

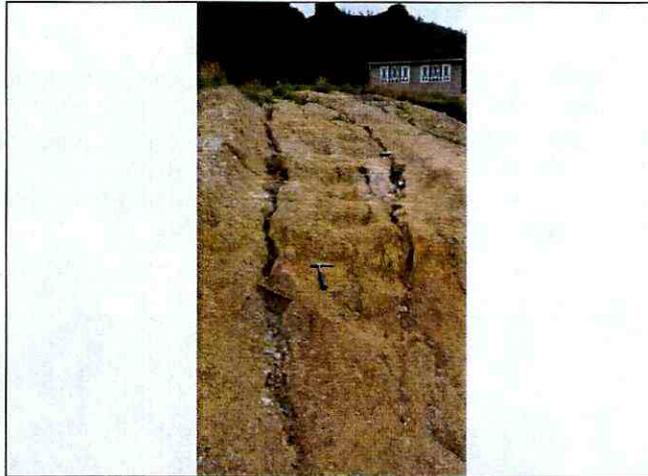
Este tipo de erosión es común en el área del barrio. Se observa hacia la parte norte, noroeste y noreste del polígono, en ocasiones ocurren en zonas que inicialmente han sufrido una erosión laminar, dejando las laderas sin vegetación, y en otros casos por descapotes antrópicos que de igual manera dejan la superficie a la intemperie, facilitando así la infiltración de las aguas, que posteriormente por socavación hídrica dan lugar a la formación de surcos entre 30 hasta 80 cm de separación y unos 20 cm de profundidad aproximadamente.

Foto 18. Erosión en Surcos en Grado Severo

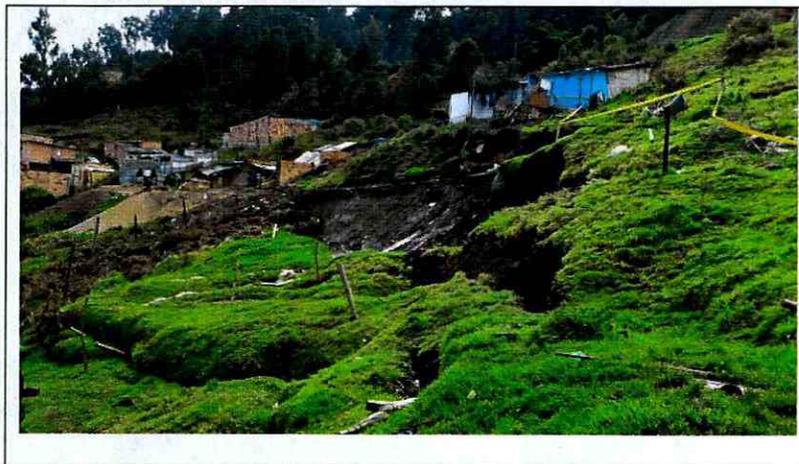
Es un Movimiento Compuesto, retrogresivo y activo, que ocurrió recientemente en el Barrio. Caracterizado por tener tres tipos de movimientos: hacia la parte de la corona del proceso se observa un deslizamiento de tipo rotacional con la superficie circular característica; hacia la base un deslizamiento traslacional que se transforma en un flujo de tierras, como se aprecia en la foto 19

Foto 19. Movimiento en masa Compuesto

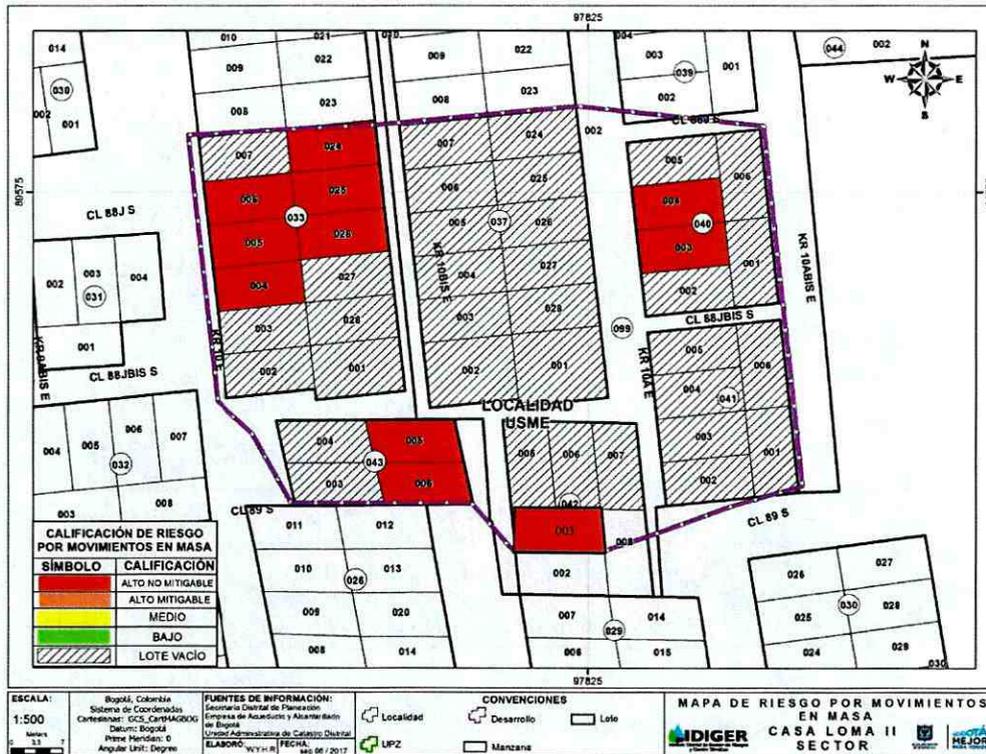
Figura No. 14 Mapa de Riesgo por Movimientos en Masa

Adicionalmente teniendo en cuenta la magnitud de los procesos de movimientos en masa tipo identificados en el polígono de evaluación Casaloma II Sector, los cuales se encuentran actualmente activos y las afectaciones estructurales observadas en las vivienda durante las visitas técnicas realizadas por el IDIGER, se determinó que dichas situaciones comprometen en el corto plazo la estabilidad global y habitabilidad de la viviendas, por lo cual se identifican en condición de alto riesgo no mitigable. (ARNM) y se recomienda mantener la evacuación de las viviendas (Ver Figura No. 14).
