CONCEPTO TÉCNICO PARA PROGRAMA DE LEGALIZACIÓN Y REGULARIZACIÓN DE BARRIOS	Código:	GPR-FT-13
		Versión:	05
		Fecha de revisión:	26/04/2016

1.1 CONCEPTO TÉCNICO No.:	CT-8339
1.2 DEPENDENCIA:	Análisis de Riesgos y Efectos del Cambio Climático
1.3 AREA FUNCIONAL:	Conceptos Para Planificación Territorial
1.4 CARTA REMISORIA No.	CR-29324

2.1 SOLICITANTE:	Secretaría Distrital del Hábitat – SDHT
2.2 LOCALIDAD:	5 Usme
2.3 UPZ/UPR:	58 Comuneros
2.4 BARRIO:	SC Villa Israel
2.5 ÁREA (ha):	0.43
2.6 FECHA DE VISITA:	14 de agosto de 2017 - Visita evaluación de amenaza 9 de octubre de 2017 - Visita evaluación de vulnerabilidad
2.7 FECHA DE ELABORACIÓN:	20 de febrero de 2018
2.8 TIPO DE RIESGO:	Movimientos en Masa
2.9 VIGENCIA:	La vigencia del presente concepto está en función de las condiciones físicas del desarrollo que sirvieron para las evaluaciones de amenaza, vulnerabilidad y riesgo; por lo tanto, si se producen cambios significativos en las mencionadas condiciones éste deberá ser ajustado.

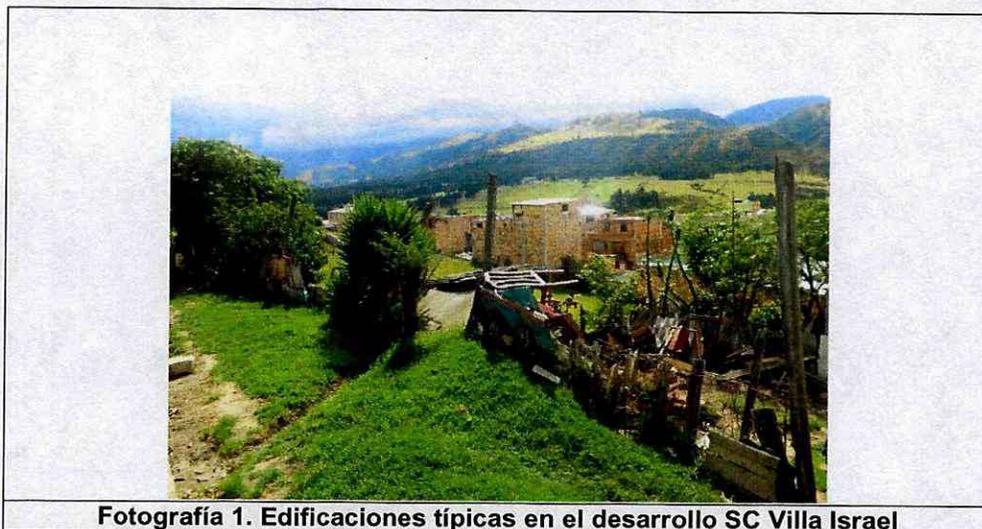
Fotografía 1. Edificaciones típicas en el desarrollo SC Villa Israel

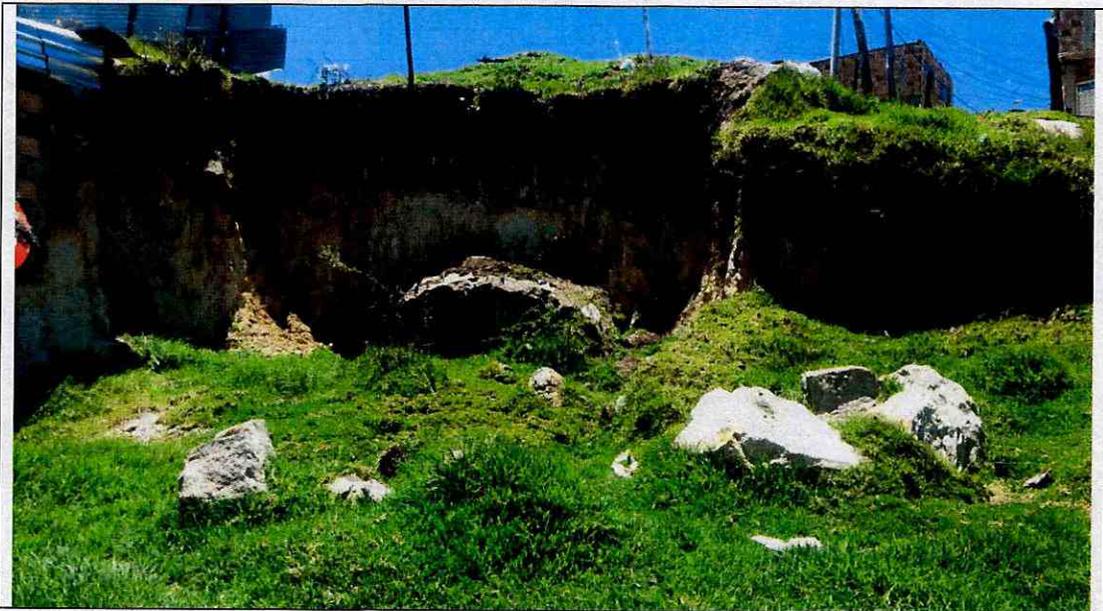
Fotografía 2. Formación Marichuela aflorante en las cercanías del desarrollo SC Villa Israel.

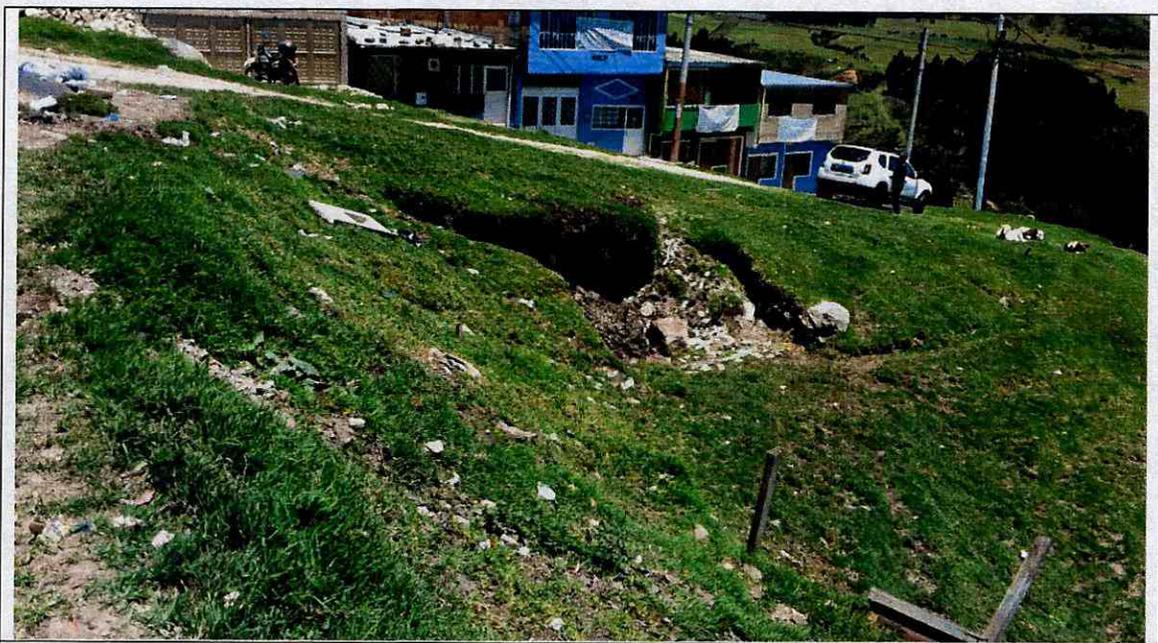
Fotografía 3. Relleno Antrópico aflorante en las cercanías del desarrollo SC Villa Israel.

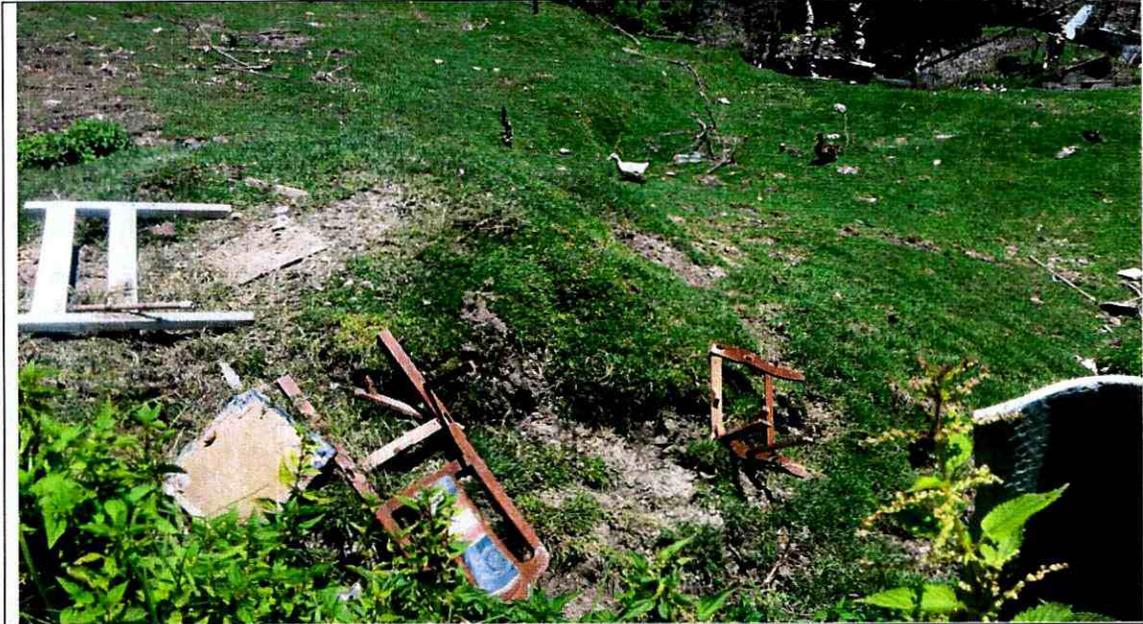
contenido de materia orgánica, por su espesor entre 1 a 2 metros una calificación de 20, por no estar consolidado una calificación de 33, y por estar depositado a favor de la pendiente del talud una calificación de 50.

Fotografía 4. Depósito Antrópico de Escombros sin Compactación aflorante en el desarrollo SC Villa Israel.

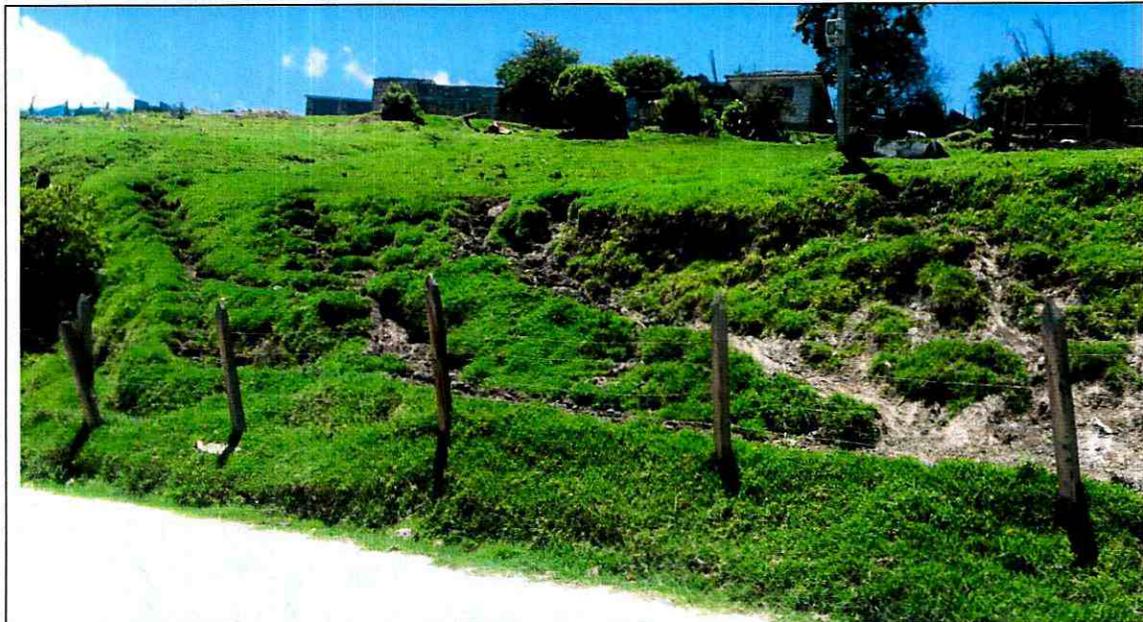
Fotografía 5. Depósito de Flujo de Tierras aflorante en las cercanías del desarrollo SC Villa Israel.

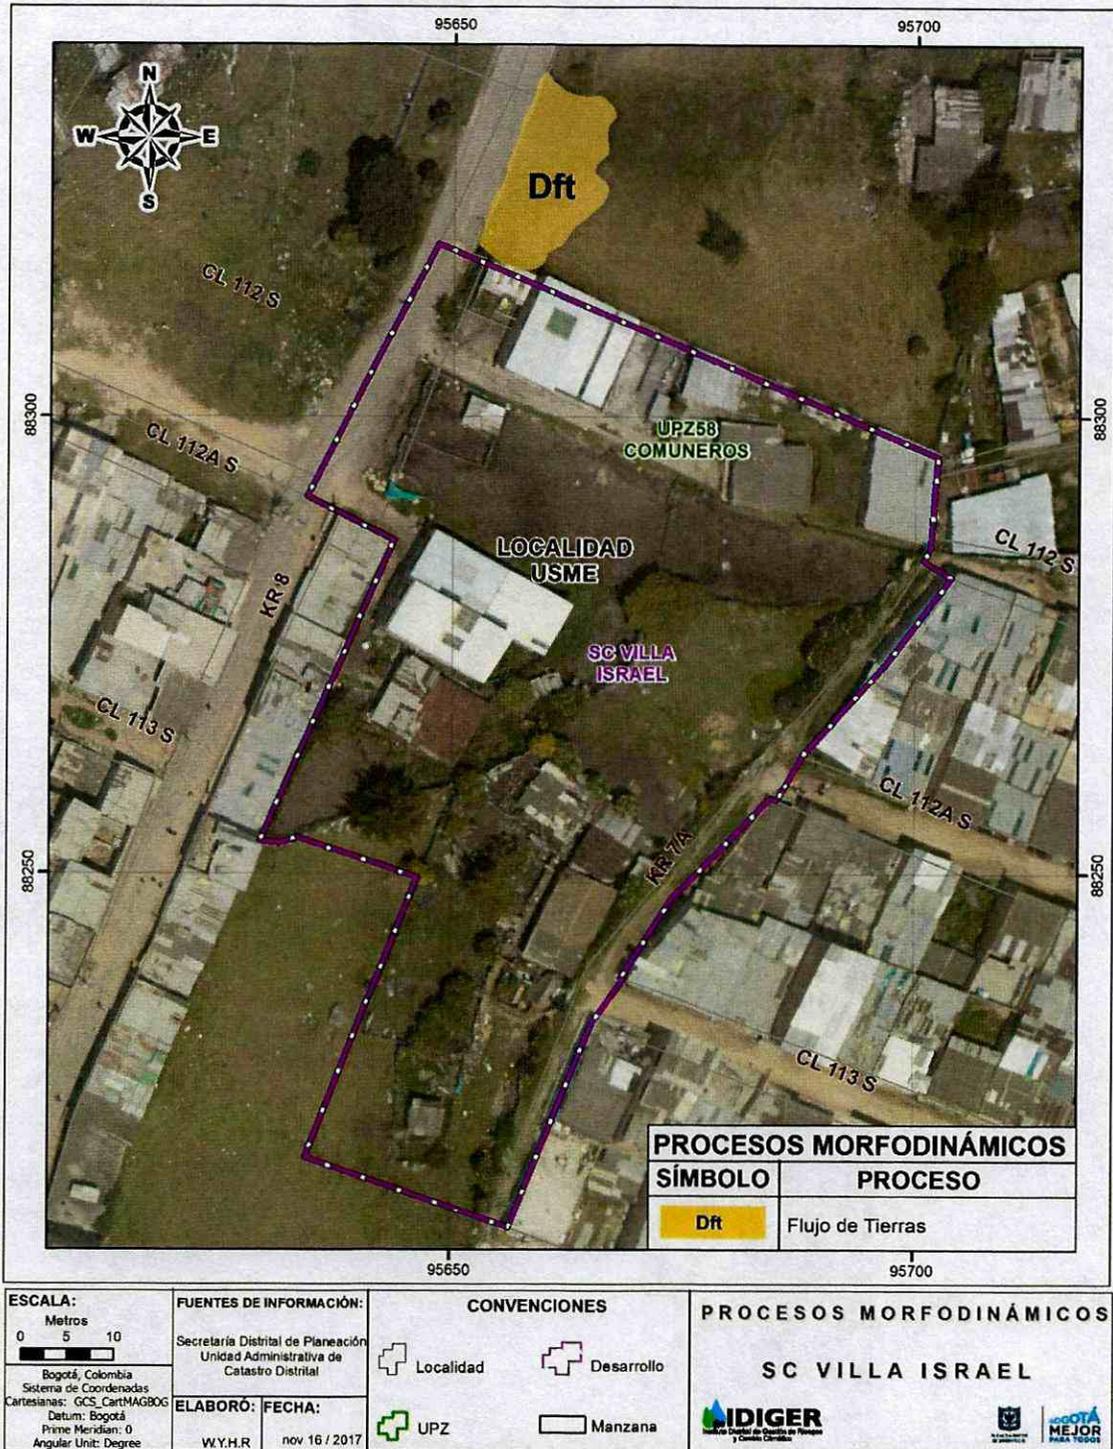
Figura 5. Procesos Morfodinámicos cerca del desarrollo SC Villa Israel.

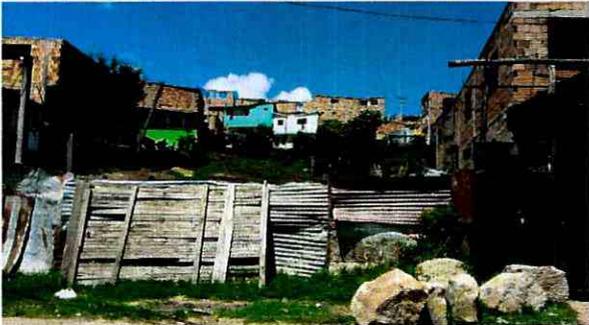
<p style="text-align: center;">Fotografía 6. Vista general del desarrollo SC Villa Israel</p>	<p style="text-align: center;">Fotografía 7. Áreas abiertas con cobertura entre el 70 y 75% de pasto</p>

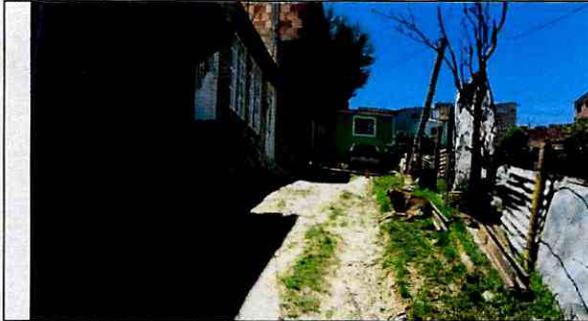
Fotografía 10. Acceso vehicular en tierra

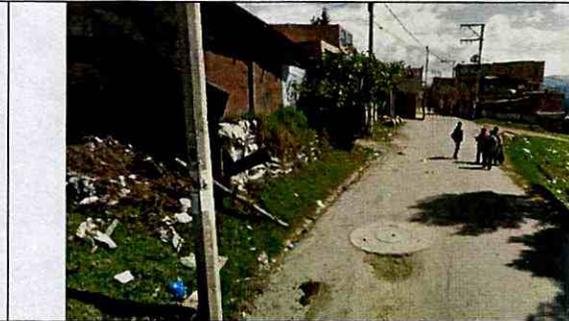
Fotografía 11. Acceso vehicular pavimentado

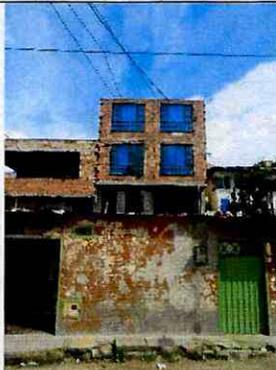
Fotografía 12. Lote 7 - Manzana 8

De acuerdo con el reconocimiento de campo, se identificaron para el desarrollo SC Villa Israel, 10 construcciones en 4 de los 6 predios catastrales identificados; en este orden de ideas, se pudo inferir que los predios catastrales 047 y 051 no se encuentran construidos. En las Fotografías 12 a 15 pueden verse algunos de los predios del sector en donde se evidencia una tipología típica de edificaciones que han sido construidas con sistema estructural de muros cargueros sin confinamiento adecuado. En general se presentan viviendas de hasta cuatro pisos en las que no se evidencian daños o deformaciones asociados a movimientos en masa, como tampoco en las vías aledañas.

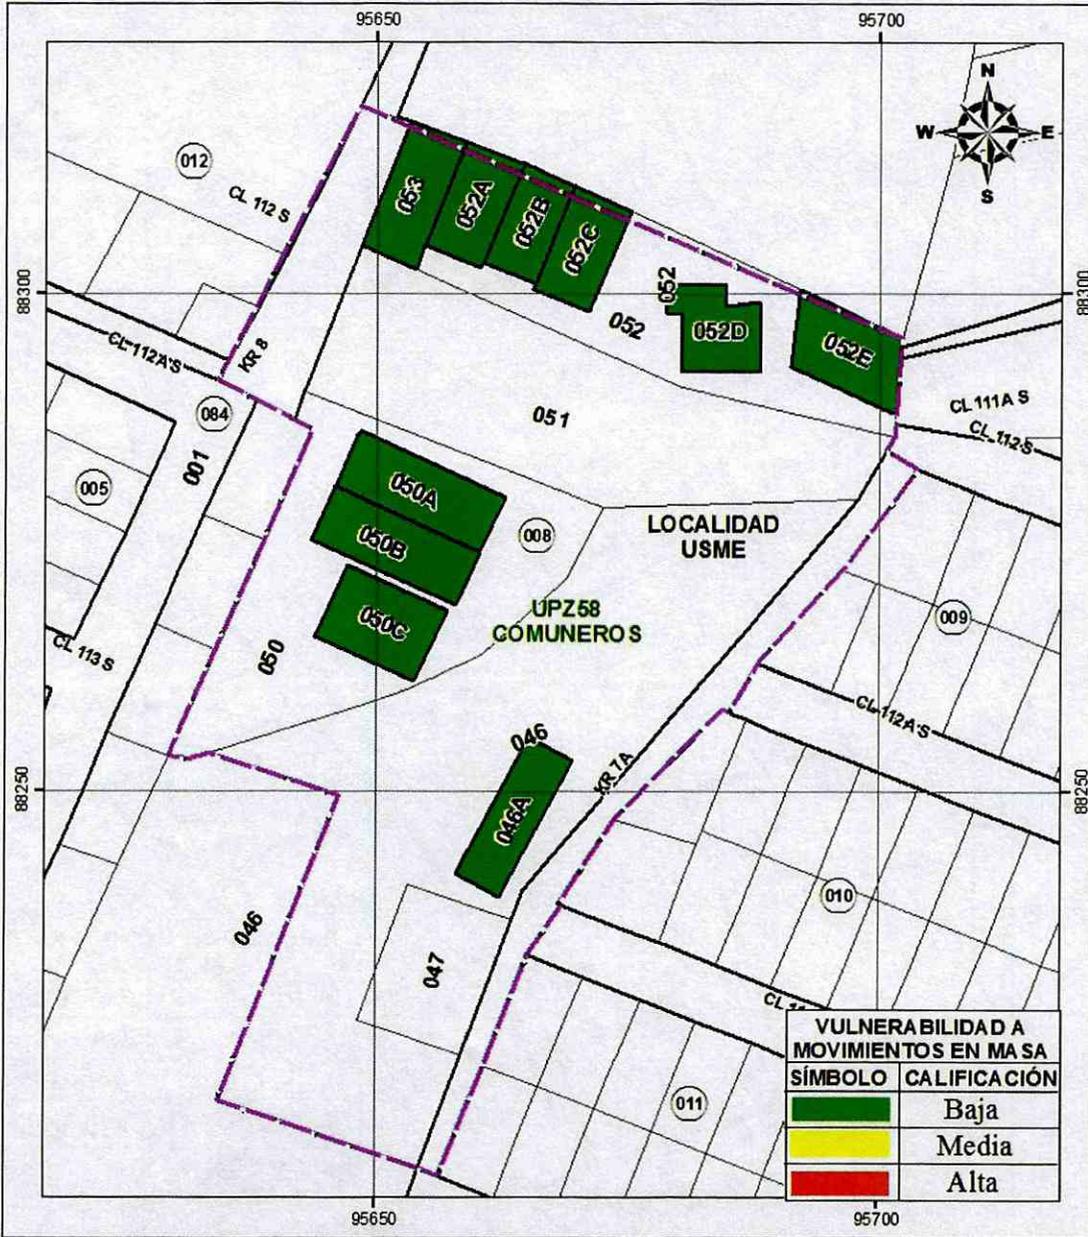
Anexo 3. Mapa de Vulnerabilidad por Movimientos en Masa desarrollo SC Villa Israel.

Como resultado se obtuvo que, para los lotes que corresponden con las 10 edificaciones evaluadas dentro del polígono, la vulnerabilidad frente a la falla superficial es baja.

Manzana	Lote (Nomenclatura del Concepto)	Vulnerabilidad Falla Superficial
008	052A, 052B, 052C, 052D, 052E, 050A, 050B, 050C, 046A, 053	BAJA
