CONCEPTO TÉCNICO DE AMENAZA Y RIESGO

1.1 CONCEPTO TÉCNICO No.:	CT-8405
1.2 DEPENDENCIA:	Análisis de Riesgos y Efectos del Cambio Climático
1.3 ÁREA FUNCIONAL	Conceptos para Planificación Territorial
1.4 CARTA REMISORIA No.	CR-30930

2.1 LOCALIDAD:	19 – Ciudad Bolívar
2.2 UPZ/UPR:	67 - Lucero
2.3 BARRIO:	Mirador El Paraíso A, Mirador El Paraíso B y El Mirador 3
2.4 FECHA DE VISITA	11 y 17 de Julio de 2018
2.5 TIPO DE RIESGO:	Movimientos en masa
2.6 VIGENCIA:	La vigencia del presente concepto está en función de las condiciones físicas del desarrollo que sirvieron para las evaluaciones de amenaza, vulnerabilidad y riesgo.

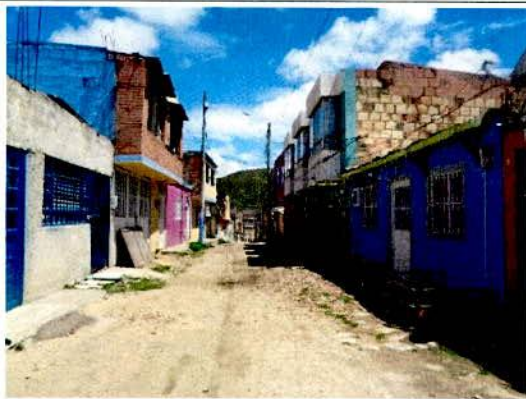
En las visitas técnicas realizadas los días 11 y 17 de Julio de 2018 se identificó que los accesos al sector se encuentran conformados por senderos peatonales siguiendo la pendiente de la ladera y otros en sentido transversal, desprovistos de pavimento, sin obras de manejo de aguas de escorrentía superficial y subsuperficial (ver Fotografía 1 y 2).

Fotografía 1. Se muestra una de las vías de acceso al sector desde el Barrio legalizado El Mirador.

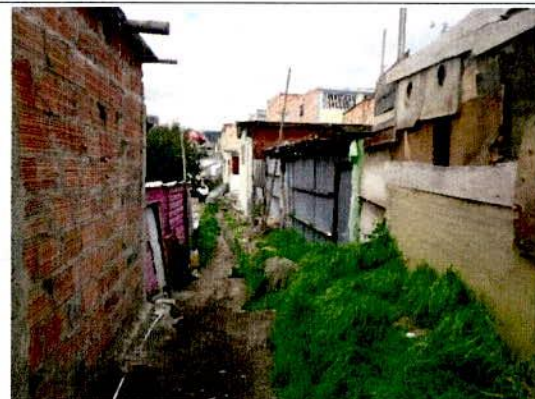
Fotografía 2. Senderos peatonales dentro de sector evaluado sin estructura de pavimento y sin obras de captación de escorrentía superficial.

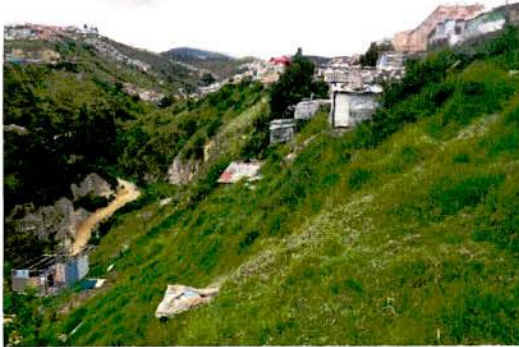
Para la adecuación de los senderos peatonales se han realizado cortes y rellenos en el terreno de manera antitécnica, donde se observan taludes de corte de alturas variables sin sistemas de contención y protección (ver Fotografía 3); adicionalmente, se observó que las aguas discurren libremente sin ningún control por la ladera y se infiltran en los taludes de corte realizados para el emplazamiento de las viviendas, teniendo en cuenta que las vías están por encima del nivel del piso de las viviendas.

Fotografía 3. Se muestra de norte a sur la pendiente del terreno y las viviendas construidas de manera escalonada a media ladera.

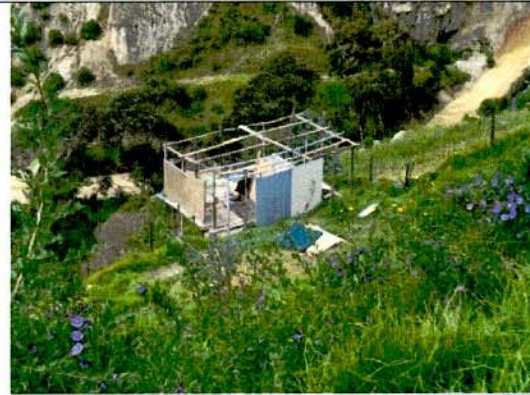
Actualmente la comunidad continua estableciéndose en el sector, puesto que se observó que hoy por hoy se está efectuando la construcción de una vivienda en material de recuperación en la parte baja de la ladera (ver Fotografía 4).

Fotografía 4. Vivienda en construcción en material de recuperación, conformado por madera, láminas de latón y cubierta en tejas de zinc.

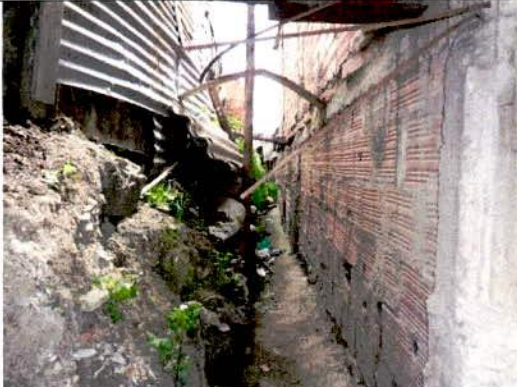
Las viviendas presentan deficiencias constructivas relacionadas principalmente con cimentaciones inadecuadas (ver Fotografía 5), carencia de elementos estructurales, sistemas de contención y manejo de aguas de escorrentía superficial y subsuperficial; por otra parte, se observó que las viviendas se encuentran cimentadas de manera superficial sobre rellenos antrópicos provenientes de los cortes a la ladera (ver Fotografía 6 y 7).

Fotografía 5. Se observa el corte y relleno en el terreno sin medidas de contención ni manejo de aguas adecuado para el emplazamiento de las viviendas.

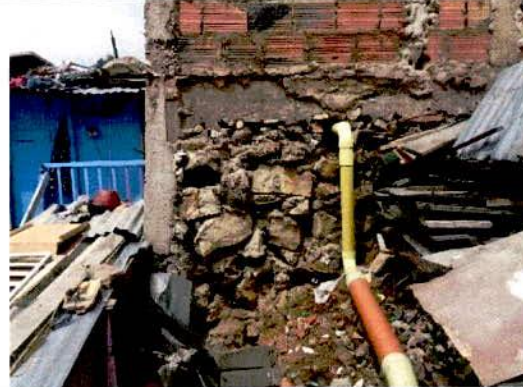
Fotografía 6. Algunas viviendas presentan cimentaciones de piedra pegada cimentadas de manera superficial sobre rellenos antrópicos.

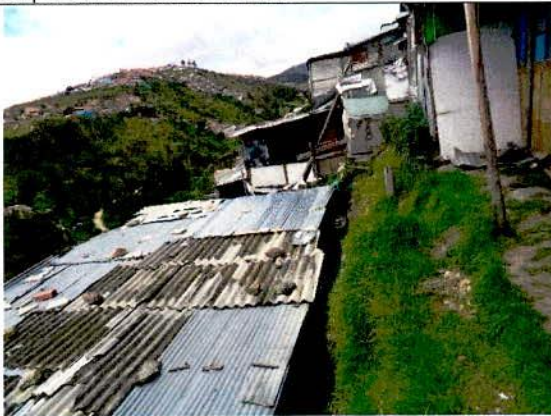
Fotografía 7. Implementación de cortes a media ladera para la adecuación de las viviendas, de alturas que superan 2 metros, sin sistemas de contención.

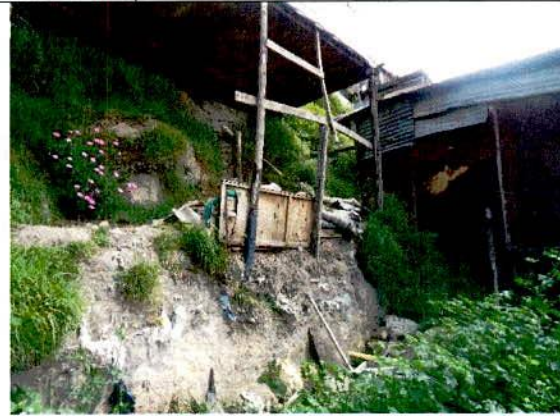
Las viviendas que conforman el sector son en su mayoría de un nivel, construidas principalmente en material de recuperación (láminas de zinc y madera) y algunas viviendas en mampostería de arcilla cocida, cubiertas en teja de zinc y fibro cemento apoyadas sobre listones de madera (ver Fotografía 8).

Fotografía 8. Construcciones con sistemas palafíticos apoyados directamente sobre el terreno donde se han realizados cortes.

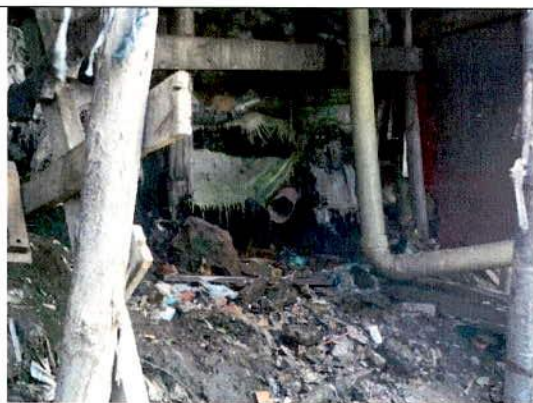
Las viviendas carecen de un sistema alcantarillado adecuado para la recolección de las aguas lluvias y residuales provenientes de las mismas, las cuales en algunos casos son canalizadas parcialmente mediante tuberías de gres o PVC instaladas por la misma comunidad o vertidas en su gran mayoría directamente sobre la ladera (Ver Fotografías 9 y 10).

Fotografía 9. Entrega inadecuada de las aguas residuales directamente al terreno, carentes de un sistema de conducción que evite la infiltración de estas en el subsuelo.

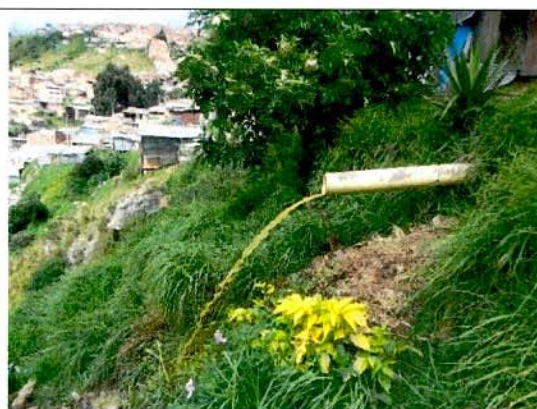
Fotografía 10. Las aguas residuales que se descargan a media ladera, las cuales fluyen sin control adecuado hacia la parte baja.

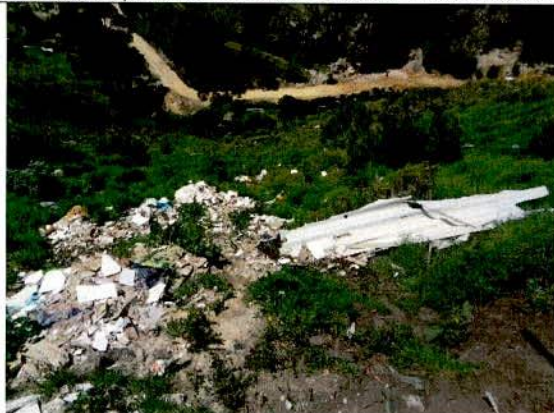
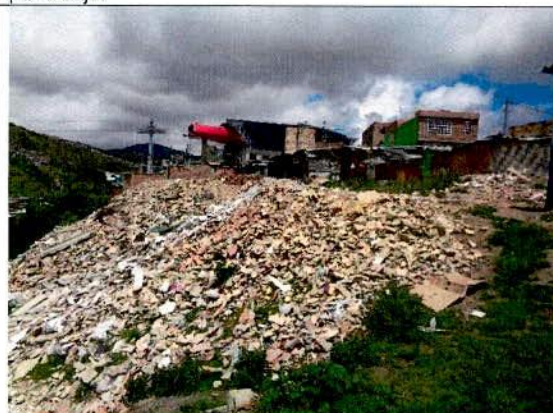
En el sector es evidente el manejo inadecuado que se le da a los residuos sólidos y escombros de construcciones, pues la comunidad los arroja hacia la ladera, lo cual favorece la movilización de material a lo largo de ésta, convirtiéndose además en un foco de malos olores, proliferación de vectores y generación de condiciones insalubres (Ver Fotografías 11 y 12).

Fotografía 11 y Fotografía 12. Manejo inadecuado de basuras y escombros, los cuales se depositan directamente sobre la ladera, incrementando el factor antrópico y las cargas sobre la misma.

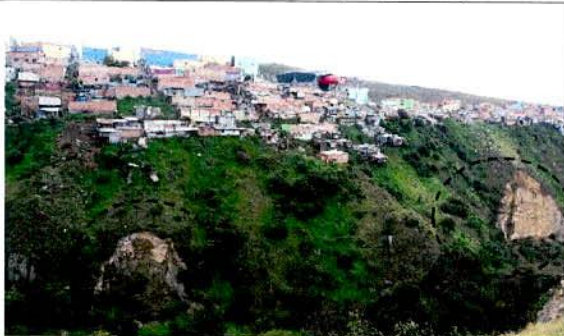
Hacia el costado oriental, en la parte baja del sector evaluado, existen varios taludes de corte correspondientes a antiguos frentes de explotación minera, con pendientes de tendencia vertical, desprovistos de sistemas adecuados de contención y de manejo de aguas de escorrentía, a los cuales de acuerdo a lo observado no se han realizado la respectiva reconfiguración morfológica, lo cual sumado a las condiciones existentes en la parte alta, puede propiciar la inestabilidad general de la ladera ante avances retrogresivos de los procesos, con posibilidad de obstruir el cauce de la Quebrada Limas (Ver Fotografía 13 y 14).

Fotografía 13. Se observa en la parte baja de la ladera taludes de corte de antiguos frentes de explotación minera.

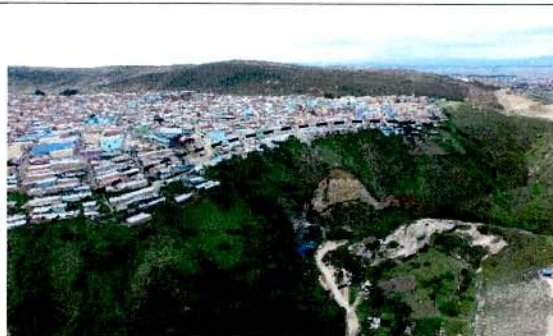
Fotografía 14. Panorámica donde se muestra una parte de la ladera evaluada, las viviendas emplazadas en altas pendientes y la intervención antrópica al terreno.

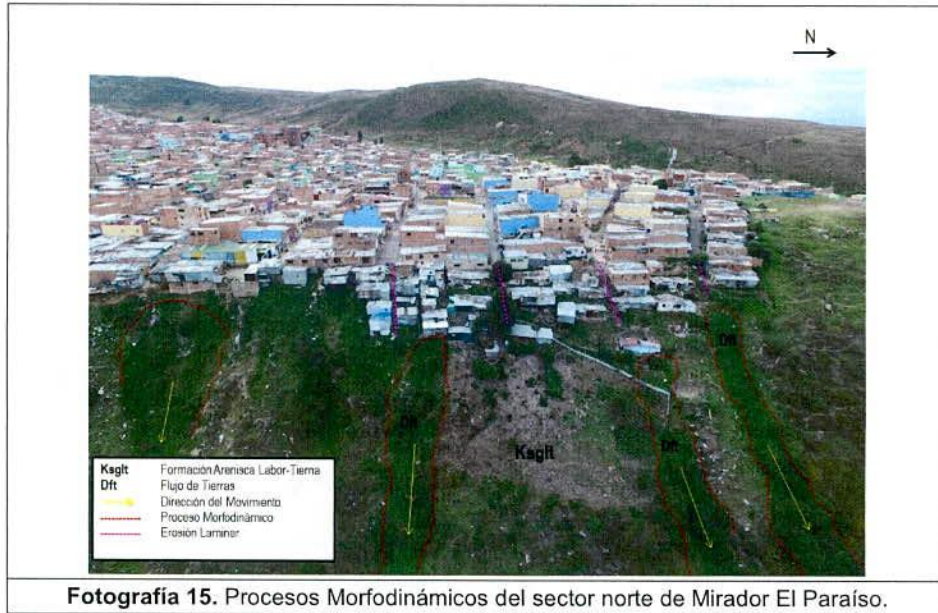
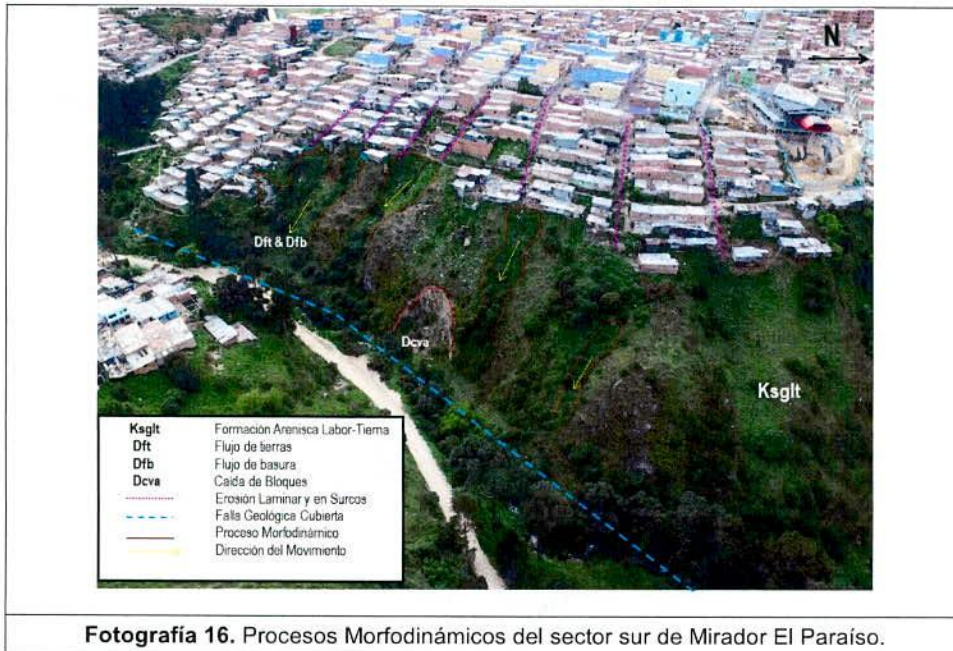
Las áreas categorizadas en amenaza alta por movimientos en masa corresponden a laderas de pendiente alta a muy alta con presencia de movimientos en masa activos (Ver Fotografías 15 y 16), como flujos de tierra o de residuos sólidos, desprendimientos locales (producto de taludes de corte relleno), y/o procesos erosivos intensos. Hacia la parte superior del polígono, se encuentran los asentamientos que al carecer de alcantarillado y contar con suministro de agua para consumo, vierten las aguas residuales al subsuelo, generando infiltración del mismo, y originan procesos erosivos de baja a moderada intensidad.

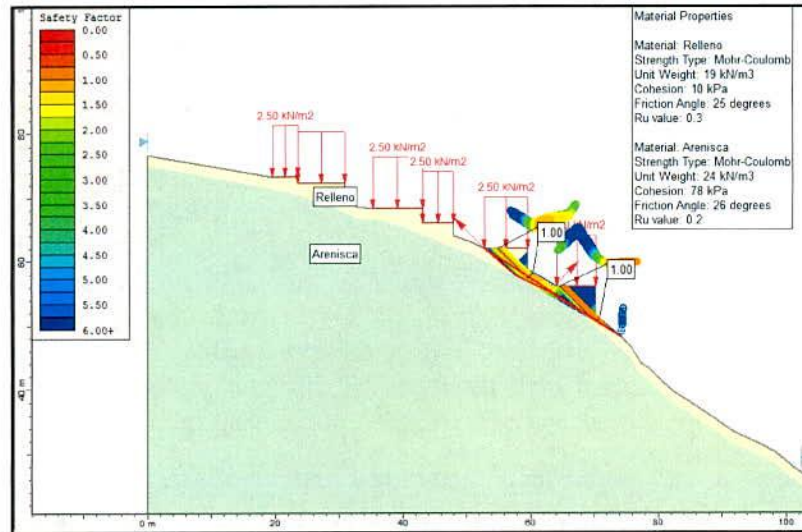
Figura 5. Análisis de estabilidad en condición actual

Se realizó el análisis de estabilidad para la condición actual, en donde se presentan superficies de falla con un Factor de Seguridad de 1.00 (ver Figura 5), el cual significa una condición actual de equilibrio límite, es decir muy próximo a la falla.

Esta superficie de falla representa la condición actual del terreno, en donde aún no se ha materializado la falla, pero el sector se encuentra en un estado precario de equilibrio debido a fallas locales que se pueden presentar a lo largo del talud, generado por la implementación anti técnica de los cortes para la construcción de las viviendas y del manejo inadecuado de las aguas de escorrentía, las cuales al infiltrarse generan saturación en el terreno.

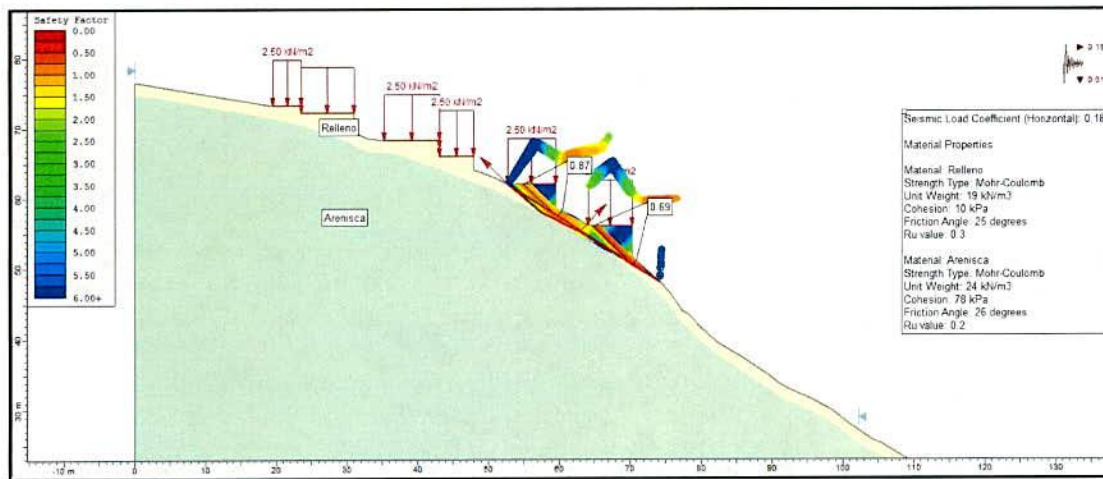
Figura 6. Análisis de estabilidad para una condición extrema de sismo

Este análisis de estabilidad presenta superficies de falla crítica con factores de seguridad inferiores a 1.00 (ver Figura 6), los cuales representan una condición de falla inminente en el sector, ante la ocurrencia de un sismo que produzca una aceleración del terreno mayor o igual a $0.18g$.
