CONCEPTO TÉCNICO DE AMENAZA Y RIESGO	Código:	
		Versión:	
		Fecha de revisión:

1.1 CONCEPTO TÉCNICO No.:	CT-8399
1.2 DEPENDENCIA:	Análisis de Riesgos y Efectos del Cambio Climático
1.3 ÁREA FUNCIONAL	Conceptos para Planificación Territorial
1.4 RADICADO:	2018ER3283
1.5 CARTA REMISORIA No.	CR-30796

2.1 LOCALIDAD:	05 - Usme
2.2 UPZ/UPR:	52 – La Flora
2.3 SECTOR CATASTRAL:	Juan Rey Sur
2.4 FECHA DE VISITA	19 de Junio de 2018
2.5 TIPO DE RIESGO:	Movimientos en masa
2.6 VIGENCIA:	La vigencia del presente concepto está en función de las condiciones físicas observadas en la visita al sector evaluado que sirvieron para las evaluaciones de amenaza, vulnerabilidad y riesgo; por lo tanto, si se producen cambios significativos en las mencionadas condiciones éste deberá ser ajustado.

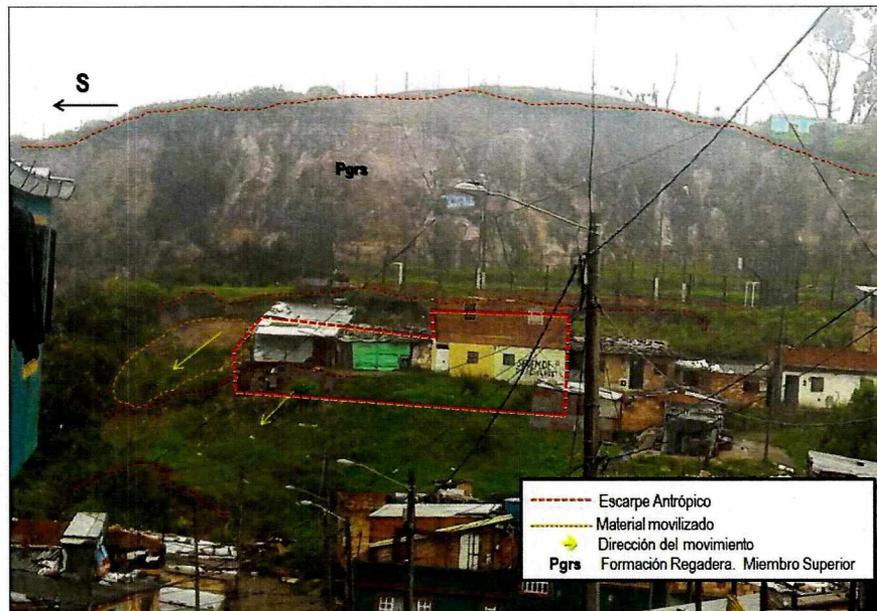
Figura 3. Localización del movimiento en masa a la altura de la Carrera 11 F Bis Este con Calle 75 A Sur, en el Sector Catastral Juan Rey Sur de la Localidad Usme.

Dadas las condiciones del terreno, el carácter retrogresivo del movimiento masa, la carencia de sistemas adecuados de contención y de manejo de aguas de escorrentía, éste podría en el corto plazo alcanzar las tres viviendas y causar colapsos parciales o totales de las mismas.

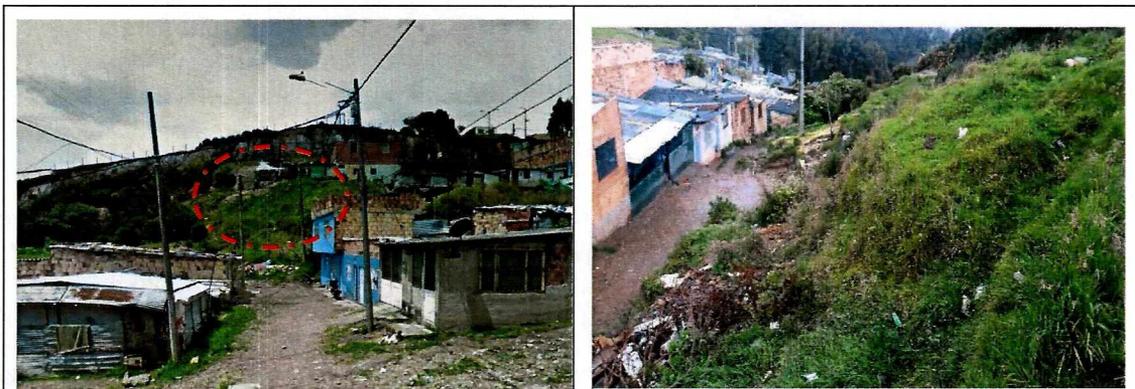
En la visita técnica realizada el día 19 de junio de 2018 se pudo identificar que el acceso a las tres (3) viviendas corresponde a un sendero peatonal, desprovistos de pavimento, sin obras de manejo de aguas de escorrentía superficial y subsuperficial (Ver Fotografía 1).

Para la implantación de las viviendas y el sendero peatonal se han realizado cortes y rellenos en el terreno de manera antitécnica, donde se observan taludes de corte de alturas variables sin sistemas de contención y protección; adicionalmente, se observó que las aguas discurren libremente sin ningún control por la ladera y se infiltran en los taludes de corte realizados para el emplazamiento de las viviendas (Ver Fotografía 2).

Fotografía 1. Vista panorámica del sector, donde se muestra desde el oriente la zona afectada por el movimiento en masa.

Fotografía 2. Vista desde la parte baja de la ladera, del movimiento en masa se observan cortes para la implantación de la Calle 12 Bis.

Geológicamente, el sector evaluado se encuentra sobre la Formación Regadera, Miembro Superior, el cual presenta un alto contenido de materia orgánica que lo vuelve muy plástico y altamente susceptible a generar movimientos en masa (Ver Fotografías 2 y 3).

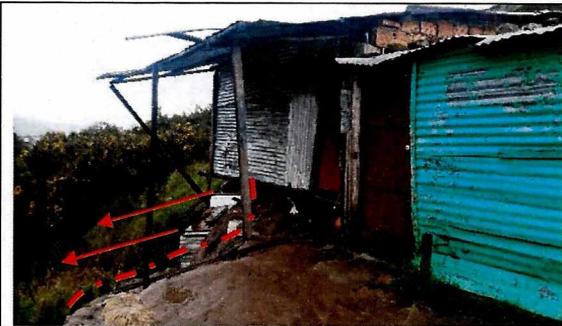
Las viviendas son de uno y dos niveles, construidas en material de recuperación (láminas de zinc y madera) y mampostería de arcilla cocida, cubiertas en teja de zinc y fibrocemento apoyadas sobre elementos de madera, las cuales presentan deficiencias constructivas relacionadas principalmente con la carencia de: elementos estructurales, contención y manejo de aguas lluvias y residuales (Ver Fotografía 3).

Fotografía 3. Tipología de los predios afectados, construidos en material de recuperación y mampostería. Se muestra el escarpe principal.

El movimiento en masa presenta una corona de 20 metros de longitud y un escarpe que alcanza un (1) metro de altura aproximadamente; el mecanismo de falla es de tipo rotacional y tiene posibilidad de retrogresión que ha generado el desconfinamiento del sendero peatonal de ingreso a las viviendas y de la cimentación de una de ellas (Ver Fotografía 3).

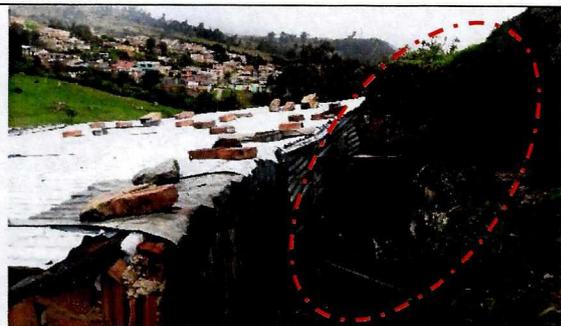
Para la implantación de las viviendas se realizaron cortes en la ladera con alturas que superan los dos (2) metros de altura, carentes de sistemas de contención y manejo de aguas de escorrentía superficial y subsuperficial, causando el desconfinamiento de la placa de piso de un polideportivo localizado en el costado occidental y desprendimientos de material en la parte posterior de las viviendas (Ver Fotografía 4).

Fotografía 4. Taludes de corte sobre la ladera para la adecuación de las viviendas, carentes de sistemas adecuados de contención y manejo de aguas.

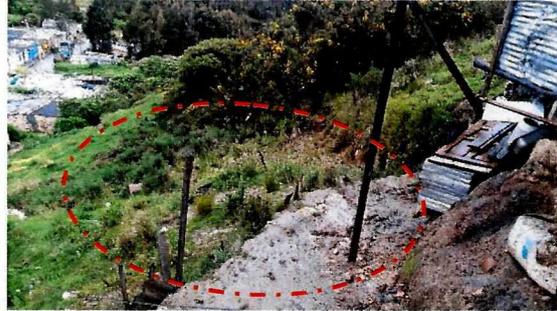
Adicionalmente, en el sector evaluado no existen redes ni pozos de captación o alguna estructura adecuada para la entrega de las aguas lluvias y residuales provenientes de las casas, situación que contribuye a la infiltración incontrolada en el terreno, lo cual sumado a la intervención antrópica ha degradado las características físicas de resistencia de los materiales que conforman

la ladera, haciéndola altamente susceptible a la generación de movimientos en masa (Ver Fotografía 5).

Fotografía 5. Se muestra la carencia de manejo de aguas de escorrentía superficial, por lo que las aguas discurren ladera abajo y otra se infiltra en el terreno.

contención y de manejo de aguas de escorrentía, donde se han presentado desprendimientos en el terreno que causaron el desconfinamiento de la cimentación perimetral de un polideportivo de uso público (Ver Fotografías 5 y 6).

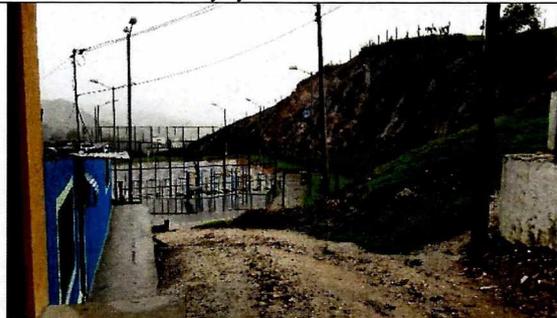
Fotografía 7. Vías sin pavimentar y sin estructuras de recolección de aguas de escorrentía superficial.

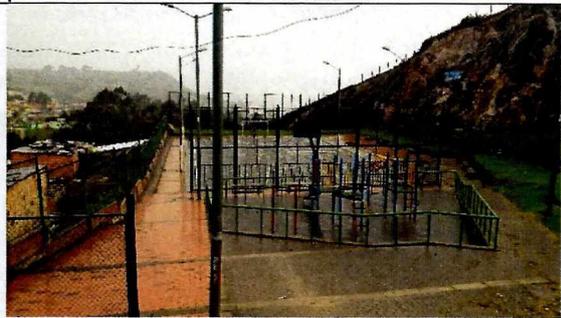
Fotografía 8. Vista de la cancha deportiva localizada hacia el costado occidental del movimiento en masa.

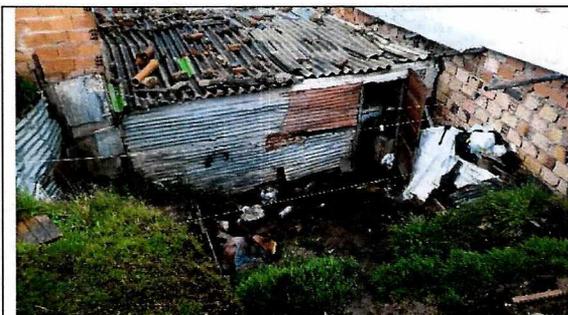
Fotografía 9. Vista de las viviendas construidas con material de recuperación, mampostería, cubiertas de tejas de zinc, carentes de elementos estructurales.

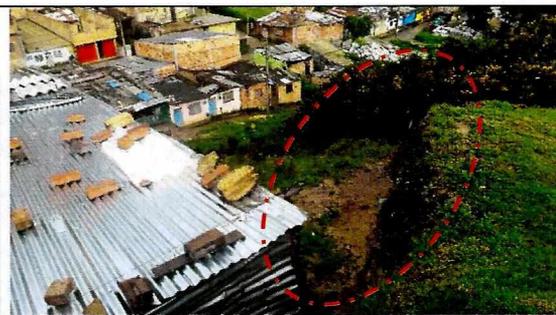
Fotografía 10. Taludes de corte para la adecuación de las viviendas sin las medidas adecuadas de contención y de manejo de aguas de escorrentía.

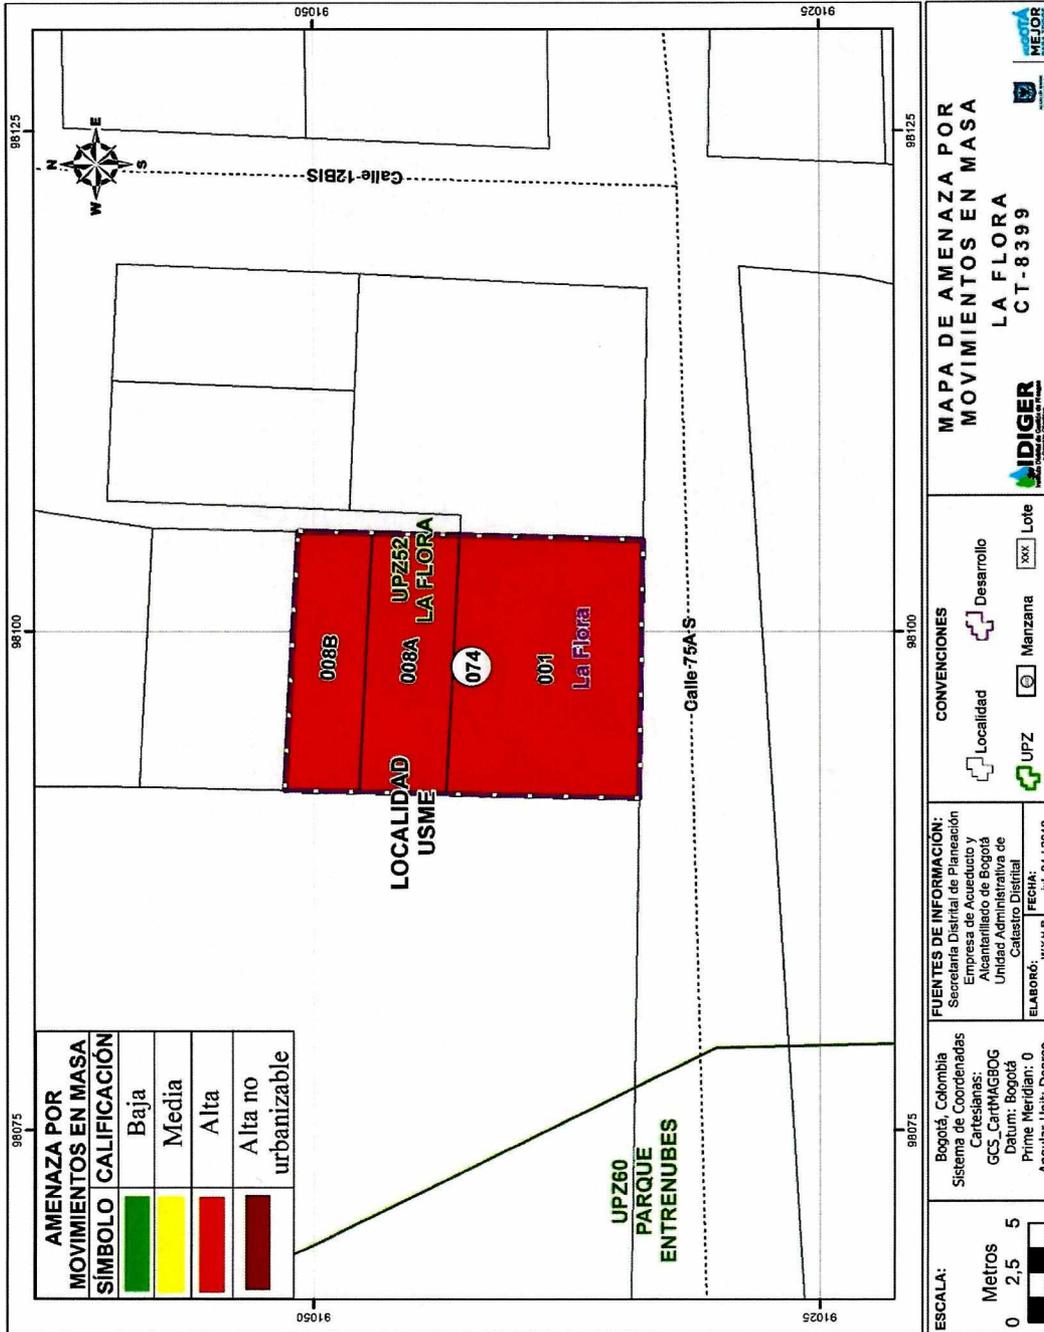
Anexo 1. Mapa de Amenaza por Movimientos en el Sector Catastral Juan Rey Sur de la Localidad de Usme

Por lo anterior, el polígono objeto de análisis del presente concepto técnico presenta una categorización de amenaza alta por movimientos en masa, teniendo en cuenta que se encuentra dentro del área de influencia de un movimiento tipo rotacional activo. De acuerdo a sus características físicas para las viviendas podría generar solicitaciones por deslizamiento profundos.

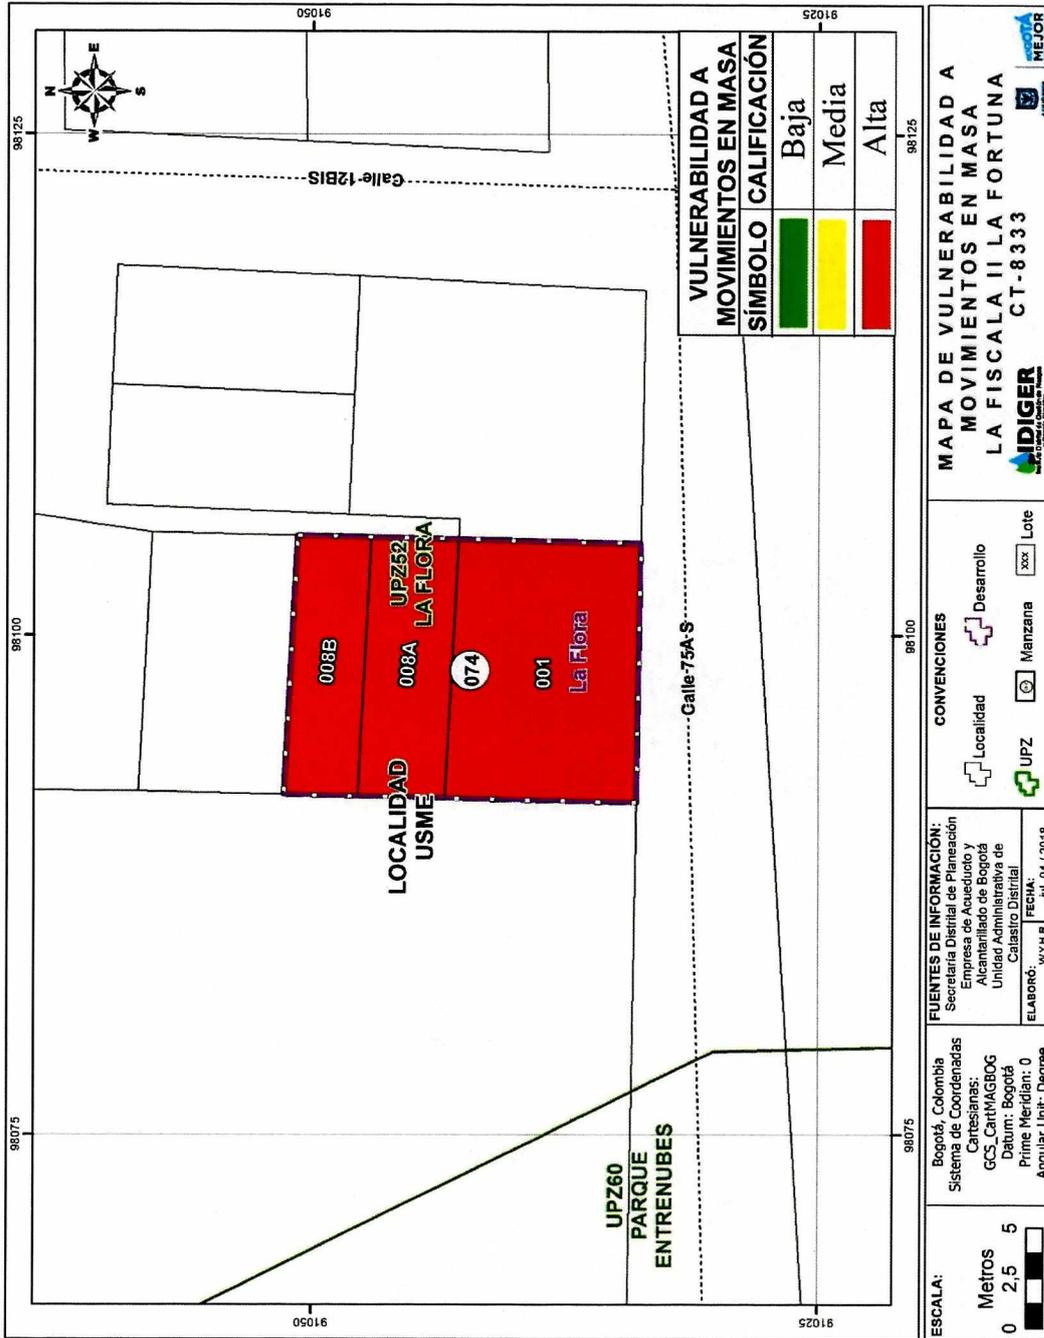
Anexo 2. Mapa de Vulnerabilidad por Movimientos en Masa en el Sector Catastral Juan Rey Sur de la Localidad de Usme

Así la categorización de vulnerabilidad es alta para las edificaciones del sector evaluado en el sector catastral Juan Rey Sur, presentan una vulnerabilidad Alta a Movimientos en masa, tal y como se presenta en el Anexo 2 – Mapa de Vulnerabilidad.

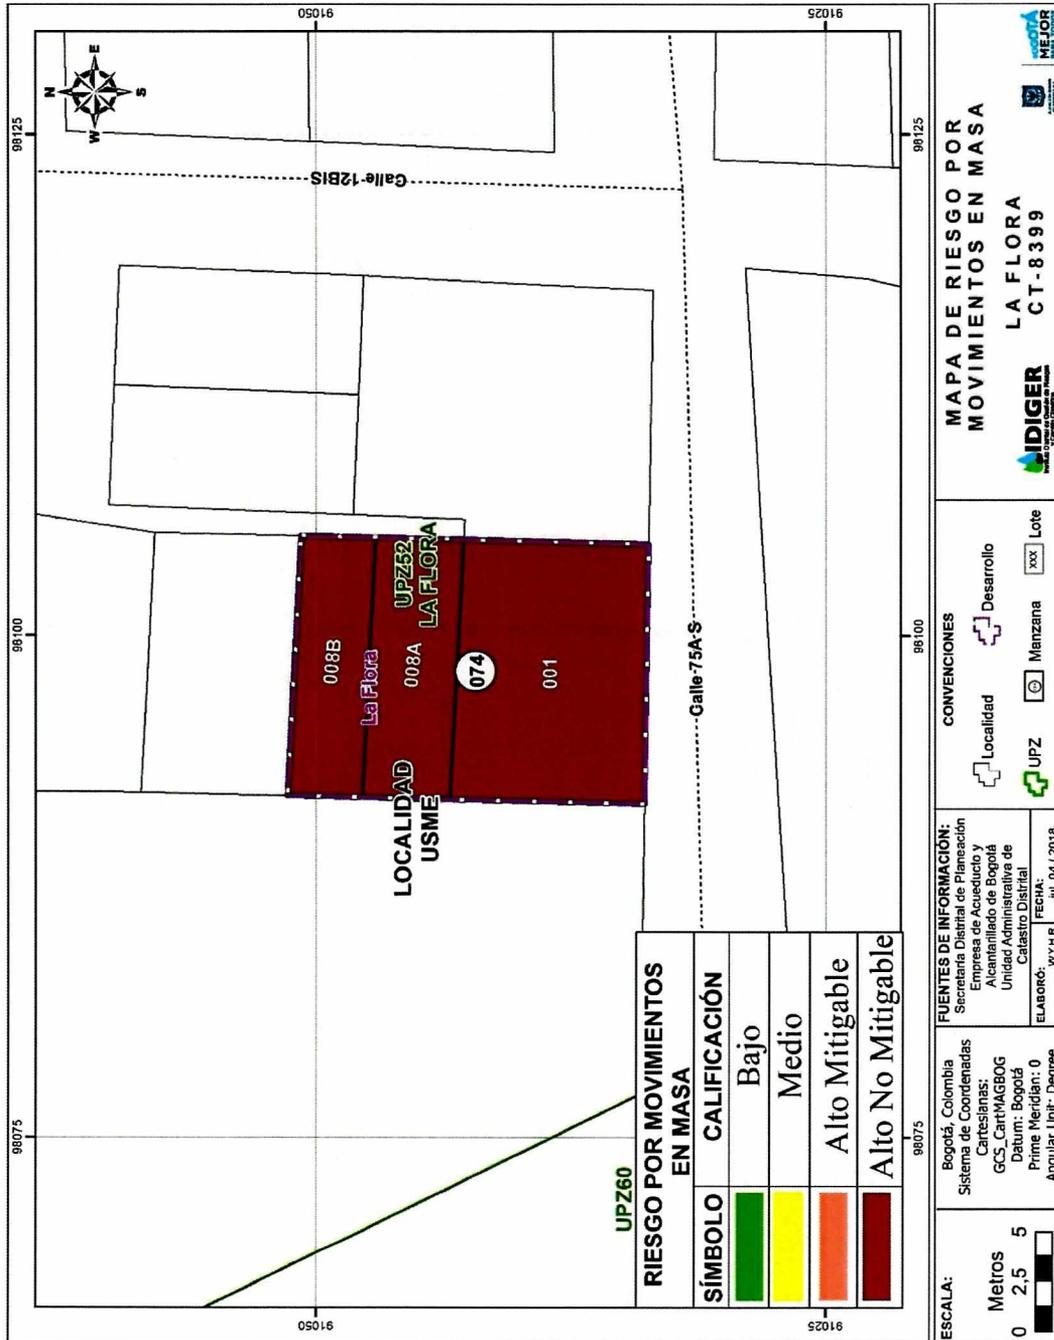
Anexo 3. Mapa de Riesgo por Movimientos en Masa en el Sector Catastral Juan Rey Sur de la Localidad de Usme

De forma general y como conclusión del análisis de riesgo llevado a cabo dentro del presente concepto técnico, se encontró que el sector evaluado se categoriza en una condición de amenaza alta y la vulnerabilidad es alta llegándose a que los predios al interior del polígono evaluado en el Sector Catastral Juan Rey Sur cuentan con una categorización definitiva de Riesgo Alto No Mitigable para las tres (3) viviendas localizadas en la parte alta de la ladera, en la zona de potencial retrogresión.

- Se recomienda a la Secretaría Distrital de Planeación – SDP incorporar los predios de la Tabla 5 - Predios categorizados en condición de Riesgo Alto No Mitigable, en el Sector Catastral Juan Rey Sur de la Localidad de Usme, como suelo de protección por riesgo de acuerdo con lo estipulado en el Artículo 13 del Decreto 255 de 2013.
