1.1 CONCEPTO TÉCNICO No.:	CT - 8439
1.2 DEPENDENCIA:	Análisis de Riesgos y Efectos del Cambio Climático
1.3 ÁREA FUNCIONAL:	Conceptos Para Planificación Territorial
1.4 CARTA REMISORIA No.	RO - 105479

2.1 SOLICITANTE:	Secretaría Distrital del Hábitat – SDHT
2.2 LOCALIDAD:	4 San Cristóbal
2.3 UPZ/UPR:	50 La Gloria
2.4 BARRIO:	Puente Colorado
2.5 ÁREA (ha):	3,80
2.6 FECHA DE VISITA:	7 de noviembre de 2018
2.7 FECHA DE ELABORACIÓN:	16 de Noviembre de 2018
2.8 TIPO DE RIESGO:	Movimientos en masa
2.9 VIGENCIA:	La vigencia del presente concepto está en función de las condiciones físicas del barrio observadas al momento de su elaboración, que sirvieron para las evaluaciones de amenaza, vulnerabilidad y riesgo; por lo tanto, si se producen cambios significativos en las mencionadas condiciones éste deberá ser ajustado.

CT - 8439 Barrio Puente Colorado

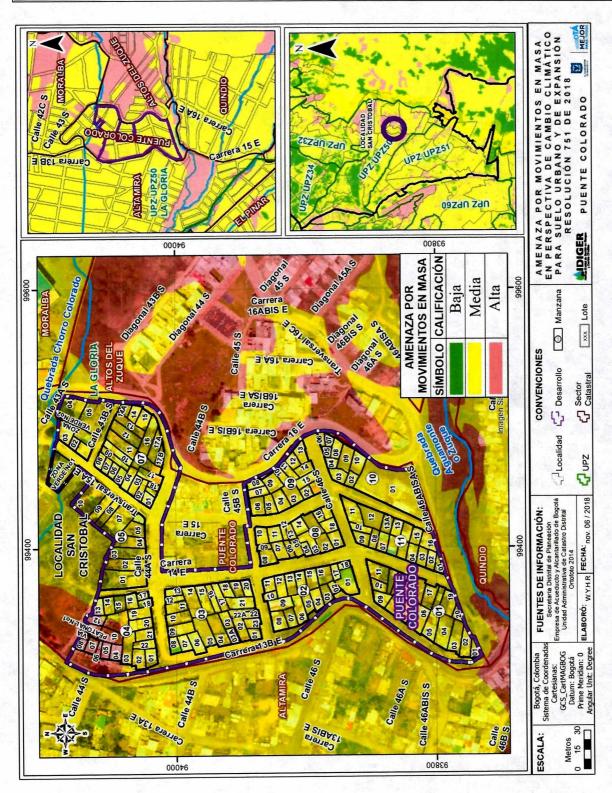
En la Figura 3 se presenta el polígono de del barrio Puente Colorado de la localidad de San Cristóbal, el cual se encuentra en una zona de amenaza media y alta por movimientos en masa según el citado plano normativo, cuya escala de salida es 1:5.000.

actualizado por la Resolución 0751 de 2018 de la Secretaría Distrital de Planeación - SDP Figura 3. Localización del barrio Puente Colorado en el Plano Normativo "Amenaza por Remoción en masa" del decreto 190 de 2004,

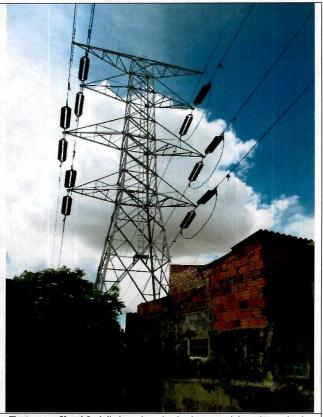
**Fotografía 10.** Viviendas bajo la servidumbre de la red de alumbrado

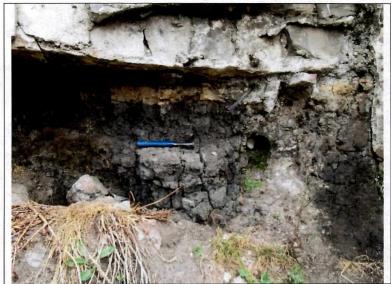
Fotografía 11. Formación Bogotá, sector nor-occidental del barrio.

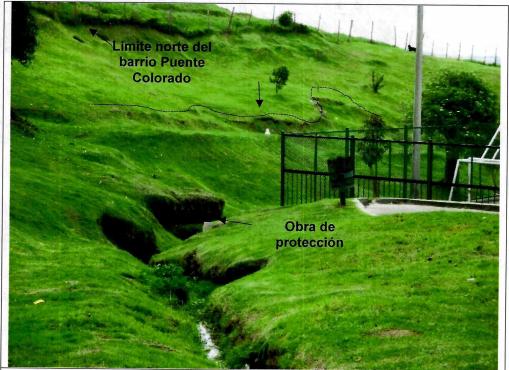
Dentro del perímetro del barrio Puente Colorado, no se encontraron procesos morfodinámicos activos, sin embargo si se evidenciaron cicatrices de procesos morfodinámicos antiguos, asociados a la influencia de la socavación lateral de los cauces que limitan el barrio, que dieron lugar al reasentamiento anteriormente nombrado en la Tabla 5, como se presenta en la Fotografía 19. Cabe resaltar que no se encuentra dentro del límite del polígono del barrio, pero si en su área de influencia hacia el costado norte del mismo; Adicionalmente se observó que ya se adelantaron obras de protección frente a la socavación lateral de la quebrada Chorro Colorado.

Fotografía 19. Trazo de la quebrada Chorro Colorado. Corona de antiguo proceso de inestabilidad y obra de protección.

Debido a la influencia de la quebrada Chorro Colorado en las márgenes de la misma, se han generado procesos de inestabilidad que han afectado predios aledaños, razón por la cual se categoriza la zona verde No. 1 en amenaza alta no urbanizable.

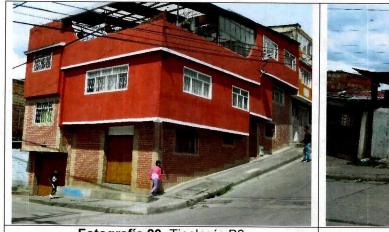
A partir de la metodología descrita y la revisión adelantada durante la visita de campo, se determinó de forma conservadora, (dado que no es posible realizar una inspección detallada de las edificaciones) que para el barrio Puente Colorado se presentan viviendas clasificadas de regular calidad (B2) con un 87%, viviendas de mala calidad (B1) con un 8% y el 5% restante corresponde a lotes vacíos (Fotografía 20 y Fotografía 21).

Fotografía 20. Tipología B2 Predio 01 – Manzana 8

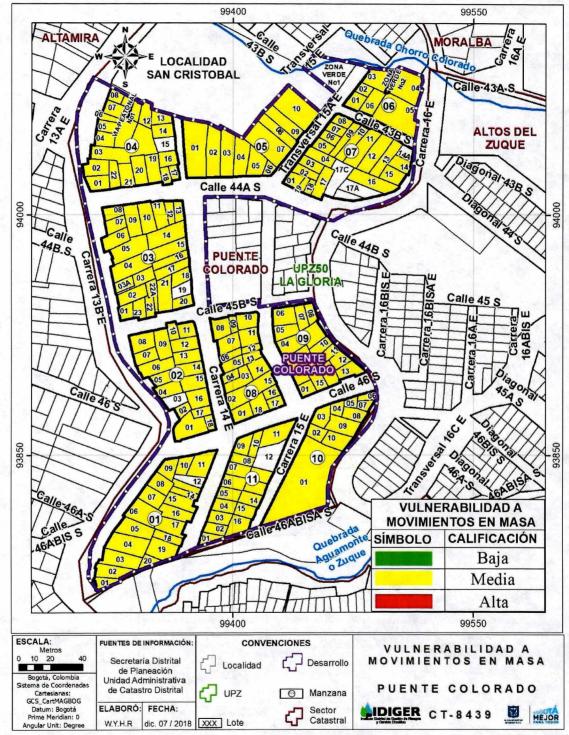
Anexo 2. Mapa de Vulnerabilidad por Movimientos en Masa del Barrio Puente Colorado

De acuerdo con lo anterior, y considerando que las viviendas del barrio Puente Colorado, presentan tipología B1 y B2, se estima que se puede presentar nivel de daño medio, que implica valores del IVF entre 0.35 y 0.65, lo que asociaría categorías de vulnerabilidad MEDIA.
