ALCALDÍA MAYOR DE BOGOTÁ D.C. AMBIENTE Instituto Distrital de Gestión de Riesgos	<b>CONCEPTO TÉCNICO PARA PROGRAMA DE  LEGALIZACIÓN Y REGULARIZACIÓN DE BARRIOS</b>	Código:	GPR-FT-13
		Versión:	05
		Fecha de revisión:	26/04/2016

1.1 CONCEPTO TÉCNICO No:	CT-8503
1.2 DEPENDENCIA:	Análisis de Riesgos y Efectos de Cambio Climático
1.3 ÁREA FUNCIONAL:	Conceptos Técnicos para Planificación Territorial
1.4 CARTA REMISORIA No.	RO-106050

2.1 SOLICITANTE:	Secretaría Distrital del Hábitat – SDHT
2.2 LOCALIDAD:	19. Ciudad Bolívar
2.3 UPZ / UPR:	68. El Tesoro
2.4 BARRIO:	Tesoro - República de Venezuela - A
2.5 ÁREA (Ha):	0.41
2.6 FECHA DE VISITA:	19 de Diciembre de 2018
2.7 FECHA DE ELABORACIÓN	21 de diciembre de 2018
2.8 TIPO DE RIESGO:	Movimientos en masa
2.9 VIGENCIA:	La vigencia del presente concepto está en función de las condiciones físicas del desarrollo observadas al momento de su elaboración, que sirvieron para las evaluaciones de amenaza, vulnerabilidad y riesgo; por lo tanto, si se producen cambios significativos en las mencionadas condiciones éste deberá ser ajustado.

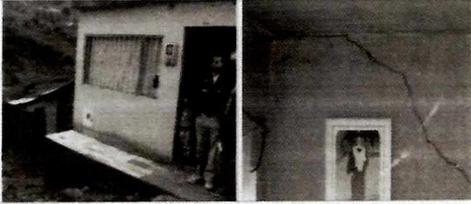
Documento	Localización	Descripción
<b>DI-3317</b> octubre 9 de 2007	Transversal 18 Bis A No. 78 C – 53 Sur	El terreno donde se ubica la vivienda que reporta el evento, presenta proceso de inestabilidad lo cual influye en la estabilidad y habitabilidad de la vivienda. Las condiciones identificadas ratifican las categorizaciones para amenaza. Vulnerabilidad y riesgo establecidos en el Concepto Técnico CT-4472.

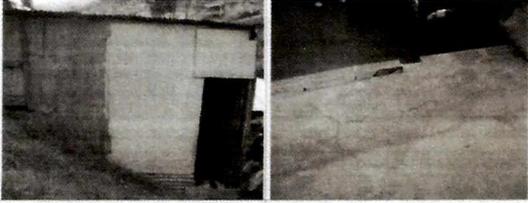
<b>DI-3403</b> octubre 9 de 2007	Transversal 18 Bis No. 78 C – 73 Sur	El terreno donde se ubica la vivienda que reporta el evento, presenta proceso de inestabilidad lo cual influye en la estabilidad y habitabilidad de la vivienda. Las condiciones identificadas ratifican las categorizaciones para amenaza. Vulnerabilidad y riesgo establecidos en el Concepto Técnico CT-4472.

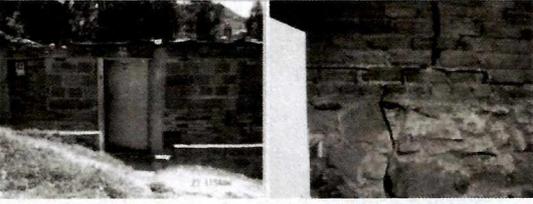
<b>DI-3492</b> noviembre 27 de 2007	Transversal 18 Bis No. 78 C – 38 Sur	El terreno donde se ubica la vivienda que reporta el evento, presenta proceso de inestabilidad lo cual influye en la estabilidad y habitabilidad de la vivienda. Las condiciones identificadas ratifican las categorizaciones para amenaza. Vulnerabilidad y riesgo establecidos en el Concepto Técnico CT-4472.

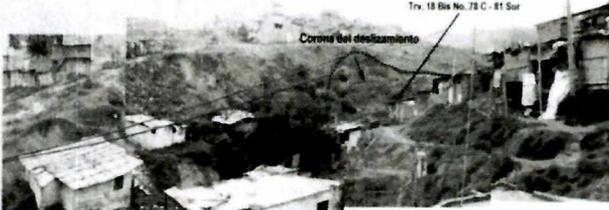
Documento	Localización	Descripción
<b>DI-2555</b> septiembre 26 de 2005	Transversal 18 Bis No. 78 C – 81 Sur	<p>Deslizamiento traslacional de la margen de la Quebrada Infierno, lo cual ha generado el desplazamiento horizontal del cauce hacia la margen izquierda y la obstrucción parcial del mismo, por lo anterior, en este sector cada vez que llueve, se presentan problemas de socavación y desbordamientos de la Quebrada hacia las viviendas ubicadas en la margen izquierda de la misma, afectando principalmente a la vivienda localizada en la Transversa 18 BIS No. 78C-81 Sur.</p>

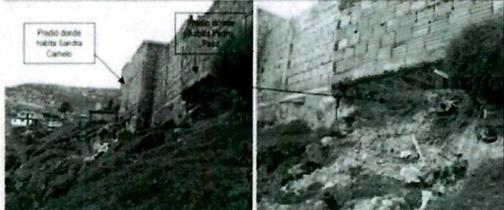
<b>DI-2747</b> ✓ mayo 19 de 2006	Calle 78 C Sur No. 18 A-27	<p>Se presentaron dos deslizamientos rotacionales contiguos con comportamiento retrogresivo involucrando un volumen aproximado de 150 m<sup>3</sup> de suelo residual arcillo limoso y cobertura vegetal. El movimiento del terreno se presentó por saturación del terreno debido a las lluvias precedentes y la pendiente "media" que presenta el sector.</p>

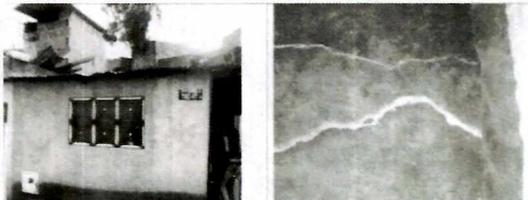
<b>DI-3338</b> junio 26 de 2007	Transversal 18 Bis A No. 78 C – 47 Sur	<p>Se presenta avance del proceso de inestabilidad en la ladera de la margen izquierda de la quebrada El Infierno sobre la cual se ubica el predio localizado en la dirección que reportó el evento. Las posibles causas del avance del proceso es la falta de obras para el manejo de aguas de escorrentía superficial y subsuperficial en el sector.</p>

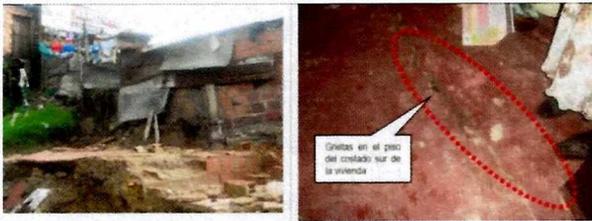
<p><b>DI-4561</b> mayo 28 de 2010</p>	<p>Transversal 18 Bis # 78 C - 69 Sur</p>	<p>Se presentó el colapso parcial del muro de cerramiento del costado sur y el desconfinamiento del suelo de cimentación del costado sur de la vivienda, emplazada en el predio de la Transversal 18 Bis # 78C – 69 Sur, motivo por el cual se vieron comprometidas las condiciones de estabilidad estructural y de habitabilidad de la vivienda.</p>

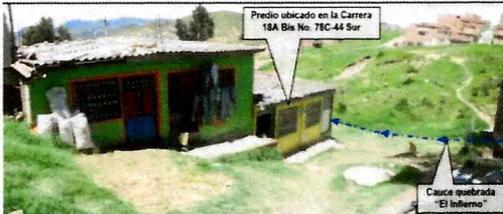
<p><b>DI-5219</b> febrero 24 de 2011</p>	<p>Carrera 18 A Bis No. 78 C – 44 Sur</p>	<p>Se observaron agrietamientos con aberturas entre los 2mm y 7mm de tendencia horizontal y diagonal sobre los muros y placa de contrapiso, de la vivienda emplazada en el predio con nomenclatura Carrera 18A Bis No. 78C – 44 Sur, afectaciones que fueron detectadas y evidenciadas en las Respuestas Oficiales No. RO-35903 y RO-43234, las cuales presentaron un avance leve, principalmente sobre un muro de cerramiento ubicado en la zona posterior de la vivienda.</p>

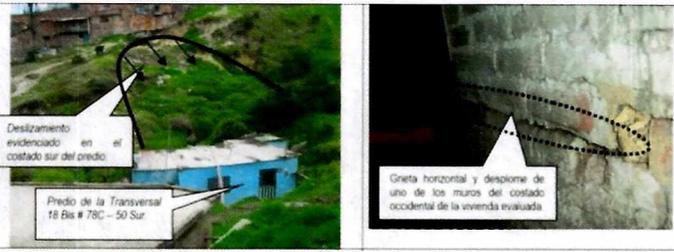
Documento	Localización	Descripción
<b>DI-4136</b> mayo 22 de 2008	Transversal 18 Bis # 78 C – 50 Sur	<p>Se presenta agrietamiento y desplome de los muros de cerramiento del costado occidental de la vivienda emplazada en el predio que reportó el evento. Adicionalmente, se observa un deslizamiento rotacional en la margen derecha de la quebrada el Infierno justo al sur del predio evaluado. Dicho deslizamiento viene afectando el cauce de la quebrada, generando un leve cambio en el curso de la misma y dejando expuesta la vivienda en comento a las futuras crecidas de la quebrada dada la ubicación de la vivienda, dentro o muy cercana al cauce de dicha quebrada.</p>

<p>Deslizamiento evidenciado en el costado sur del predio. Predio de la Transversal 18 Bis # 78C – 50 Sur.</p> <p>Crieta horizontal y desplome de uno de los muros del costado occidental de la vivienda evaluada.</p>
<b>DI-3819</b> julio 1 de 2008	Carrera 18B Bis No. 76A-40 Sur	<p>Se presenta un proceso de remoción en masa de tipo rotacional y de grandes dimensiones que afecta la margen derecha del Caño Galindo, en un área mayor a los 1000 m<sup>2</sup> y en un volumen estimado de entre de 3000 y 4000 m<sup>3</sup> (Fotografía 1). El deslizamiento y su carácter rotacional se hacen evidentes por el escarpe que al momento de la visita presentaba una longitud cercana a los 50 m y entre 1 m y 1.70 m de altura (Fotografía 2) y por los indicios de acumulación en el cauce del caño Galindo. La zona de la margen derecha del caño Galindo afectada por el proceso de remoción en masa es una ladera de pendiente moderada en la que predomina la cobertura en pasto.</p> <p>Se recomendó evacuar e incluir con Prioridad Técnica 1 en el Programa de Reasentamiento de Familias Localizadas en Zonas de Alto Riesgo NO Mitigable el predio de la Carrera 18B Bis No. 76A-40 Sur del Barrio Estrella del Sur</p>

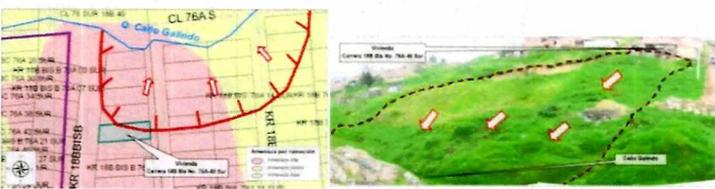
<p>Mapa de la zona afectada por el deslizamiento en masa en el Caño Galindo, Carrera 18B Bis No. 76A-40 Sur.</p>

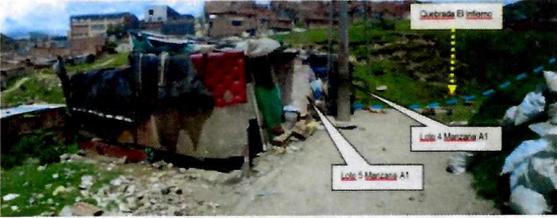
</div>
<p><b>DI-5608</b> julio 12 de 2011</p>	<p>Transversal 18 Bis A No. 78 C-70/78 Sur</p>	<p>Se observó que la vivienda emplazada en el predio de la Transversal 18 Bis A No. 78C-70 Sur (Manzana A1 Lote 5), se encuentra emplazada sobre un relleno en su costado sur-oriental, el cual no cuenta con medidas de estabilización ni sistemas para el manejo del drenaje superficial ni subsuperficial. Hacia el costado Sur de la vivienda de la Transversal 18 Bis A No. 78C-70 Sur (Manzana A1 Lote 5) se localiza la vivienda con nomenclatura Transversal 18 Bis A No. 78C-74 Sur (Manzana A1 Lote 4), la vivienda en comento se encuentra emplazada sobre un relleno de cimentación confinado por un muro en piedra pegada y mampostería en el que se presentan algunos agrietamientos con aberturas cercanas a 5 mm y longitudes variables entre 1m a 2m; adicionalmente se evidencia en el muro de cerramiento del segundo nivel localizado hacia el costado Norte de la vivienda se evidencia una grieta diagonal con abertura cercana a los 50 mm y longitud aproximada de 3 m.</p>

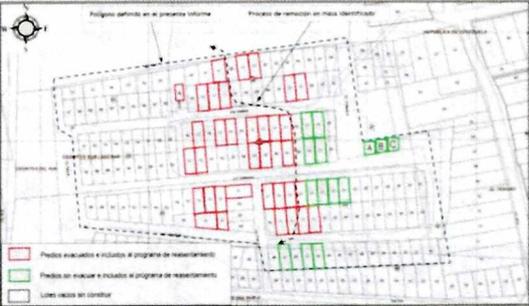
<p><b>DI-6511</b> mayo 15 de 2012</p>	<p>Carrera 18B y la Carrera 18B Bis B entre la Calle 76A Sur y la Calle 77B Bis Sur</p>	<p>Se evidenció un avance del proceso de remoción en masa de carácter general, tipo reptación, situación que refleja movimientos y activaciones del proceso de remoción en masa, donde algunas viviendas que fueron evacuadas con anterioridad, presentan colapsos parciales en sus muros de cerramiento perimetral.</p> <p>Se recomendó evacuar definitivamente y continuar con el proceso de reasentamiento en prioridad técnica uno (1), 20 predios.</p> <p>Se recomendó no urbanizar ni construir los predios que corresponden a lotes vacíos y/o en proceso de construcción (109), que por su estado actual, su uso urbano debe quedar restringido, y que deben ser destinados como suelo de protección por riesgo.</p>

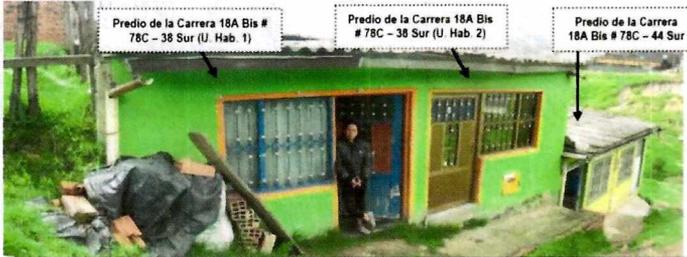
DI-6793 diciembre 11 de 2012	Carrera 18 A Bis No. 78 C-44/38/56 Sur	<p>Se identificó un incremento moderado de las dimensiones de los agrietamientos descritos en el DI-5219, es de resaltar que a pesar del incremento de la afectación el muro objeto de evaluación no presenta una condición de colapso en la actualidad que sugiera un compromiso de la estabilidad de la vivienda.</p> <p>La estabilidad y habitabilidad de la edificaciones evaluadas en el presente documento y referenciadas como Carrera 18 A Bis No. 78 C-38 Sur (Un. Hab. 1 y Un. Hab. 2) y Carrera 18 A Bis No. 78 C-44 Sur, pueden verse comprometidas en el mediano plazo bajo cargas normales a causa de incrementos en los agrietamientos identificados en los muros perimetrales y/o divisorios de la viviendas, situaciones que puedan generar colapsos parciales y/o totales de los muros afectados o de la estructura principal de las edificaciones en comento.</p>

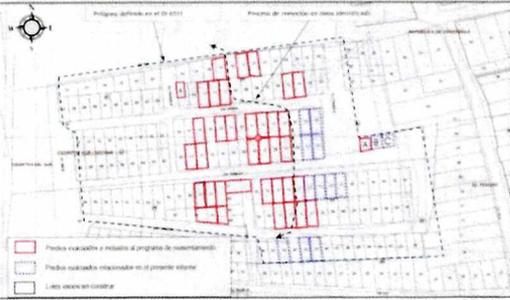
Documento	Localización	Descripción
<b>DI-6974</b> junio 10 de 2013	Carrera 18B y la Carrera 18B Bis B entre la Calle 76A Sur y la Calle 77B Bis Sur	<p>Se evidenciaron avances significativos del proceso de remoción en masa de carácter general, tipo reptación.</p> <p>Se evaluaron 13 viviendas, las cuales si bien no presentaban afectaciones de consideración que comprometan su estabilidad en la actualidad, ante un avance del proceso de remoción en masa, podrían presentar compromiso en el corto plazo en su estabilidad y habitabilidad, dada la vulnerabilidad estructural de las viviendas ante la posibilidad de generarse el colapso parcial o total de las mismas.</p> <p>Se recomendó evacuar y continuar con prioridad técnica Uno (1) en el Proyecto de Reasentamiento de Familias en zonas de alto riesgo no mitigable, debido a su compromiso en el corto plazo en su estabilidad y habitabilidad.</p>

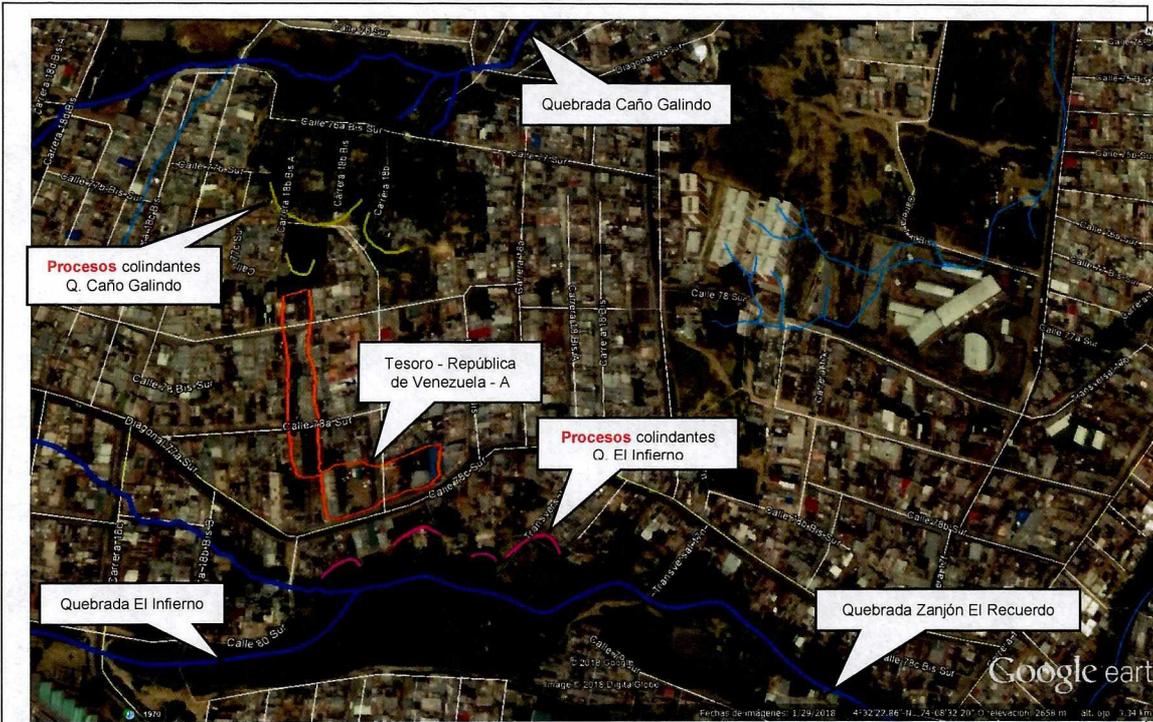
**Figura 6. Localización de los procesos morfodinámicos que se localizan en cercanías del desarrollo Tesoro - República de Venezuela - A.**

- En los predios que se sitúan en la ladera en la parte superior, que colinda con el afluente quebrada Caño Galindo, existe la posibilidad de reactivación del deslizamiento, que pueden generar desde fisuras en los muros hasta el colapso parcial o total de la estructura.
- En la ladera donde se encuentra el desarrollo Tesoro - República de Venezuela - A, discurre sobre pendientes medias a moderadas, emplazado sobre material cuaternario, existe la posibilidad de presiones laterales continuas, que pueden generar daños parciales en las estructuras.

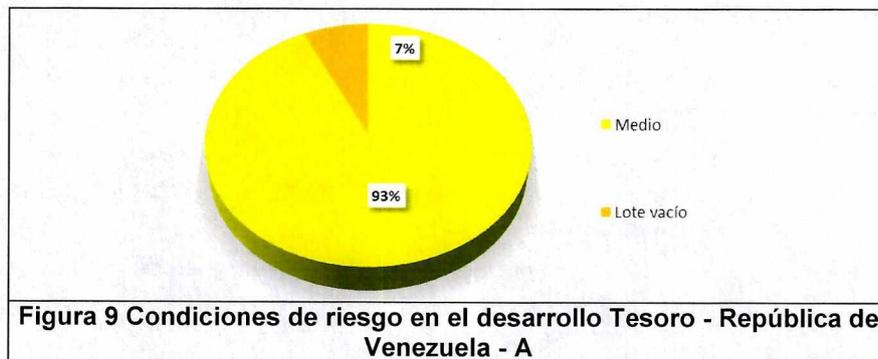
**Figura 9 Condiciones de riesgo en el desarrollo Tesoro - República de Venezuela - A**

De forma general y como conclusión del análisis de riesgo llevado a cabo dentro del presente concepto técnico, se define que las edificaciones del desarrollo Tesoro - República de Venezuela - A cuentan a nivel predial con una categorización definitiva de riesgo medio. Los predios vacíos no presentan condición de riesgo (7%), tal como se señala en la Figura 8 y en la Tabla 14 y Tabla 15.

- Se recomienda a los propietarios de los predios, garantizar el adecuado manejo, conducción y entrega del agua potable y las aguas sanitarias, lluvias y superficiales a las redes públicas, ya que pueden deteriorar las condiciones de estabilidad del terreno. Igualmente, adecuar las correspondientes instalaciones interiores, para evitar la infiltración de agua al terreno y conectarlas a las redes públicas.
