<p>ALCALDÍA MAYOR DE BOGOTÁ D.C. ALTERNATE Instituto Distrital de Gestión de Riesgos y Cambio Climático</p>	CONCEPTO TÉCNICO PARA PROGRAMA DE LEGALIZACIÓN Y REGULARIZACIÓN DE BARRIOS	Código:	GPR-FT-13
		Versión:	05
		Fecha de revisión:	26/04/2016

1.1 CONCEPTO TÉCNICO No:	CT-8513
1.2 DEPENDENCIA:	Análisis de Riesgos y Efectos de Cambio Climático
1.3 ÁREA FUNCIONAL:	Conceptos Técnicos para Planificación Territorial
1.4 CARTA REMISORIA No.	RO-106312
1.5 SOLICITUD IDIGER	2018ER21649

2.1 SOLICITANTE:	Secretaría Distrital del Hábitat – SDHT
2.2 LOCALIDAD:	18. Rafael Uribe Uribe
2.3 UPZ / UPR:	54. Marruecos
2.4 BARRIO:	Reloteo Marco Fidel Suárez
2.5 ÁREA (ha):	1,54
2.6 FECHA DE VISITA:	20 de diciembre de 2018
2.7 FECHA DE ELABORACIÓN	18 de febrero de 2019
2.8 TIPO DE RIESGO:	Movimientos en masa
2.9 VIGENCIA:	La vigencia del presente concepto está en función de las condiciones físicas del barrio que sirvieron para las evaluaciones de amenaza, vulnerabilidad y riesgo; por lo tanto, si se producen cambios significativos en las mencionadas condiciones éste deberá ser ajustado.

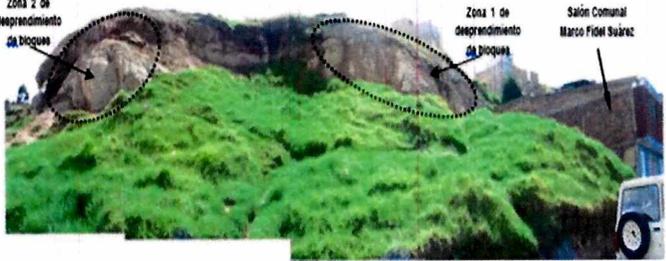
Documento técnico Fecha Lugar	Observaciones
	<p>En el talud se observan actualmente dos zonas (zona 1 y zona 2) donde se forman bloques, algunos se forman por la acción erosiva en las discontinuidades que los limitan, otros por el lavado de la matriz fina que los soporta; lo que los hace muy susceptibles al desprendimiento y caer sobre la vía vehicular de la Diagonal 49 Sur, otros bloques ya se han desprendido en cercanías del salón comunal.</p> <p>Se recomendó: Realizar el retiro de los bloques críticos y muy susceptibles al desprendimiento y Restringir el ingreso a la construcción del salón comunal por la puerta ubicada en el extremo Suroriental de la construcción y aislar el sitio para evitar cualquier accidente por los guijarros que pueden seguirse desprendiendo del talud rocoso</p> <div style="text-align: center;">

<p><i>Panorámica del escarpe</i></p> </div>
<p>DI-2472 13/sep/2005 Diagonal 49D entre Carreras 16A y 16F</p>	<p>Evaluación de la Diagonal 49D Sur entre la Carrera 16A y la Carrera 16F, Barrio El Socorro III Sector. El escarpe que limita los Barrios Socorro III (en la parte superior) y Marco Fidel Suárez (parte inferior) tiene una altura aproximada de 15,0 a 20,0 m, 300,0 m de longitud y pendiente casi vertical, conformado por areniscas cubiertas localmente por rellenos de espesor variable. El estrato rocoso corresponde a un antiguo frente de explotación y es susceptible de presentar caída esporádica de bloques de gran tamaño, procesos de erosión superficial y deslizamientos locales.</p> <p>Se recomienda realizar en el sector manejo adecuado de aguas lluvias y servidas, y se reitera la necesidad de adelantar un estudio de riesgo que permita definir las medidas de mitigación del riesgo en el sector.</p> <div style="display: flex; justify-content: space-around;"> <div style="text-align: center;">

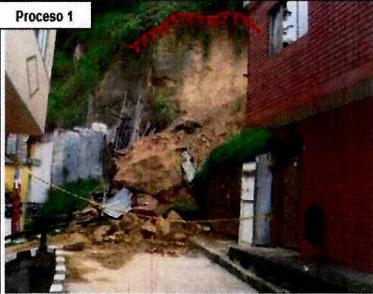
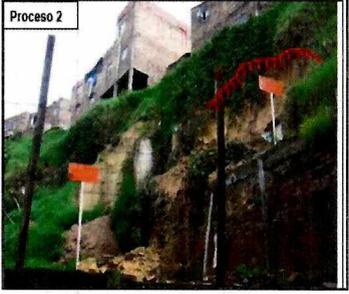
Documento técnico Fecha Lugar	Observaciones
	<p>Se recomendó dar prioridad a la intervención por parte de la entidad o entidades competentes, a través de la realización de diseños y ejecución de obras de mitigación de riesgo a lo largo del talud afectado; donde también se incluya el mantenimiento y adecuación de los predios ya reubicados; todo esto con el fin de evitar el avance progresivo del proceso de remoción en masa en el sector mencionado; se recomienda dentro del programa de adecuación de predios, implementar las medidas de contención adecuadas para garantizar la estabilidad del terreno en los predios ya evacuados, especialmente en el predio de la Transversal 16B BIS # 49A – 68 Sur del barrio Marco Fidel Suárez, implementando adicionalmente un adecuado sistema para el manejo de las aguas de escorrentía superficial y subsuperficial.</p> <div style="display: flex; justify-content: space-around;"> <div style="text-align: center;">

<p>Proceso 1</p> </div> <div style="text-align: center;">

<p>Proceso 2</p> </div> </div>

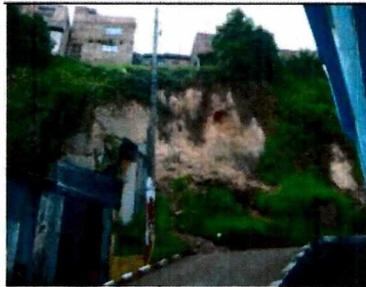
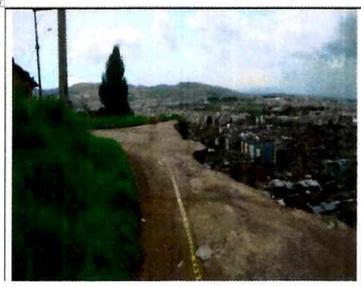
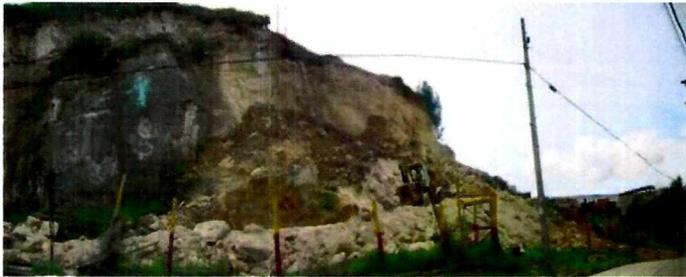
Documento técnico Fecha Lugar	Observaciones
	<p>con longitudes de entre 3m y 6m, afectación que evidencia el <u>carácter activo y retrogresivo</u> del proceso de inestabilidad evidenciado.</p> <p>El segundo fenómeno de remoción en masa evaluado (FRM-2), se presentó en el sector de la Diagonal 49D Sur a la altura de la Transversal 16B Bis, correspondiente al desprendimiento y flujo de detritos de roca tipo arenisca, involucrando la movilización de aproximadamente 6m³ de material, los cuales se encuentran depositados hacia la parte baja (pata) del escarpe del antiguo frente de explotación minera, en una zona al parecer intervenida y adecuada por la conformación de una terraza, zona que funciona como un área de amortiguamiento para dicho material. Se observó que el escarpe pertenece al antiguo frente de explotación minera en la zona, así como también la carencia de medidas de protección y/o estabilización y del drenaje superficial y sub-superficial, por lo que es posible que en el corto plazo se presenten desprendimientos adicionales de material.</p> <p>Producto de la emergencia, se inició la coordinación de las labores de atención de la emergencia tendientes a mitigar la condición de riesgo existente, acciones consistentes en el retiro controlado de bloques de roca arenisca presentes en algunos sectores del escarpe donde se presentó el Fenómeno de Remoción en Masa No. 1.</p> <p>Se recomendó:</p> <ul style="list-style-type: none"> -Se realizó la solicitud de evacuación temporal y preventiva a veintidós (22) predios, los cuales fueron recomendados a evacuar definitivamente e incluir con prioridad técnica uno (1) en el Programa de Reasentamiento de Familias Localizadas en Zonas de Alto Riesgo No Mitigable. -Mantener vigentes las recomendaciones consignadas en los Diagnósticos Técnicos No. DI-2034 y No DI-2269, respecto a Incluir en la Base de Sitios Críticos por Fenómenos de Remoción en Masa para intervención por parte de la DPAE o el Fondo de Desarrollo Local de Rafael Uribe Uribe -Mantener restringido el uso del corredor vial de la correspondiente a la Diagonal 49A Sur a la altura de la Carrera 16^a <div style="display: flex; justify-content: space-around;"> <div style="text-align: center;">

<p>Proceso 2</p> </div> <div style="text-align: center;">

<p>Proceso 1. Parte alta</p> </div> </div> <div style="text-align: center; margin-top: 20px;">

<p>Vista desde la parte inferior donde se presentó el proceso1</p> </div>

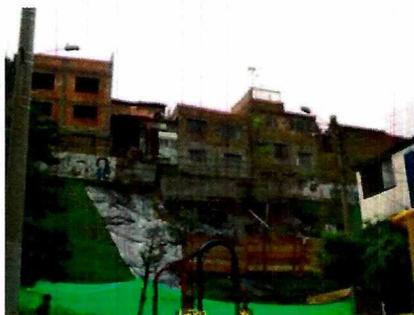
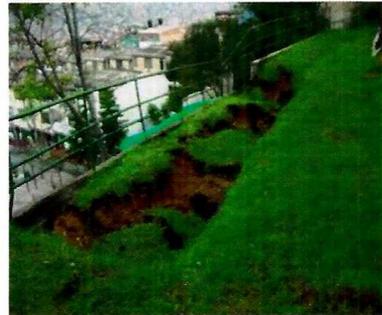
DI-5156 6/mar/2011 Diagonal 49 A BIS Sur con Transversal 16 F Socorro III	<p>Se presentó un nuevo avance en el proceso de inestabilidad descrito en el DI-4951, el cual involucra un volumen aproximado de 20m³ de material movilizado, compuesto por material arcilloso y orgánico desprendido del suelo que conforma el talud afectado, y causado posiblemente por la filtración de agua continua evidenciada con anterioridad, proveniente al parecer de los predios que se localizan en la parte alta de la ladera; y que a la fecha no ha sido controlada. El proceso ocurre al costado norte del módulo fallado del muro de contención existente en la parte alta del talud. El avance del proceso, también se evidencia en la pérdida de verticalidad y sobrecarga que generan los árboles al talud.</p> <p>Se evidenció que el material desprendido hace parte del suelo de cimentación de algunas de las viviendas que se encuentran en la parte alta del talud principalmente, de las viviendas localizadas en los predios de la Diagonal 49D Sur # 16F - 30, la Diagonal 49D Sur # 16F - 36 y de la Diagonal 49D Sur # 16F - 30.</p> <p>Se reiteró a través de personal del FOPAE, la solicitud de evacuación de los 9 predios recomendados en el DI-4951</p> <p>Se recomendó:</p> <p>Evacuar definitivamente e incluir con Prioridad Técnica 1 en el Programa de Reasentamiento de Familias en Alto Riesgo no Mitigable 4 predios adicionales</p>

</div> <div style="display: flex; justify-content: space-around; margin-top: 5px;"> <p><i>Muro de contención fallado</i></p> <p><i>Relleno fallado</i></p> </div>

Documento técnico Fecha Lugar	Observaciones
	<p>Continuar con el monitoreo del sector además de las acciones de emergencia pertinentes para realizar la descarga de los espaldares de los módulos de muros afectados, y/o su demolición.</p> <p>Debido al cambio continuo de la condición de riesgo que implica el avance del proceso de inestabilidad de la ladera y la falla adicional de módulos de muros de concreto reforzado, construidos en la parte superior de la ladera, se recomienda gestionar la intervención de manera inmediata por medio de la realización de los diseños y la ejecución de obras de mitigación de riesgo a lo largo de la ladera que separa la Urbanización Francisco Vega y el Barrio Socorro III Sector de la Localidad de Rafael Uribe Uribe, además, se recomendó mantener vigente las recomendaciones descritas en el DI-4951.</p> <div style="display: flex; justify-content: space-around;">

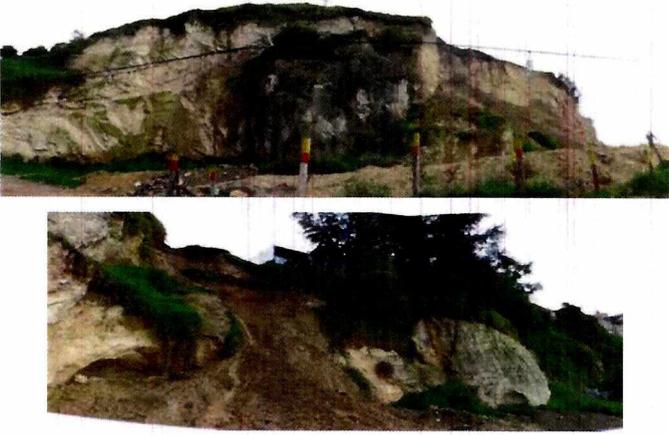
DI-5162 5/dic/2010 Transversal 16 A BIS # 46 – 96 Sur Transversal 16 A # 46 – 85 Sur	<p>En el talud vial de la Diagonal 49 Sur, entre Transversal 16 A y Transversal 16 A Bis, se evidenció un hundimiento del terreno y la presencia de grietas de tracción paralelas al bordillo de la vía, demarcando un potencial proceso de remoción en masa de carácter rotacional, el cual podría llegar a afectar el costado sur de los predios de la Transversal 16 A BIS # 46 – 96 Sur y de la Transversal 16 A # 46 – 85 Sur, emplazados en la parte baja del talud vial. No obstante, se advirtió que al momento de la visita técnica dichas evidencias no afectaban la vía de la Diagonal 49 Sur.</p> <p>Se realizó la Solicitud de restricción parcial de uso del patio de la parte posterior y cuarto de ropas en la parte posterior en el primer piso de la vivienda de la Transversal 16 A BIS # 46 – 96 Sur, y la Solicitud de restricción parcial de uso de la terraza en el tercer nivel de la vivienda de la Transversal 16 A # 46 – 85</p>

<p style="text-align: center;"><i>Vista del proceso</i></p>
DI-5632 25/abr/2011 Transversal 16F # 49B - 03 Sur Marco Fidel Suarez (Reloteo)	<p>Se evidenció la pérdida de verticalidad de aproximadamente 15° con respecto al eje vertical de un muro realizado en gaviones, el cual tiene una altura cercana a los 1.5 m y longitud aproximada a los 15 m, donde el tramo del muro que presenta la afectación tiene una longitud cercana a los 4 m y presenta un recubrimiento en mortero. Dicho muro fue implementado posiblemente como medida de estabilización para un talud natural de dimensiones similares a las del muro en concreto, el cual se encuentra conformado principalmente por material vegetal, suelo orgánico y residual. De igual forma hacia la parte alta del muro, principalmente hacia la zona donde se evidenció la afectación del mismo, se encuentra emplazada una vivienda, la cual evidencia compromiso en su estabilidad y habitabilidad ante la posibilidad de presentarse un avance en las afectaciones evidenciadas sobre el muro en concreto, situación que podría generar el desconfinamiento del suelo, en el cual está cimentada la vivienda, razón por la cual se recomendó la evacuación de la misma.</p> <div style="text-align: center;">

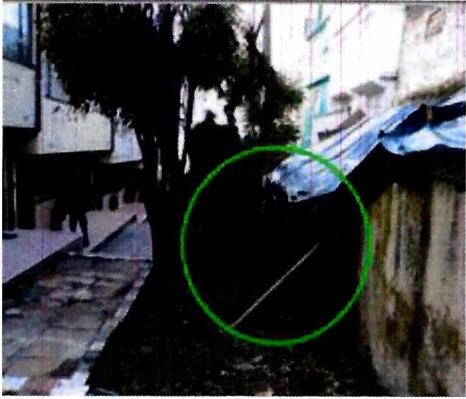
<p style="text-align: center;">Pérdida de verticalidad del muro</p> </div>

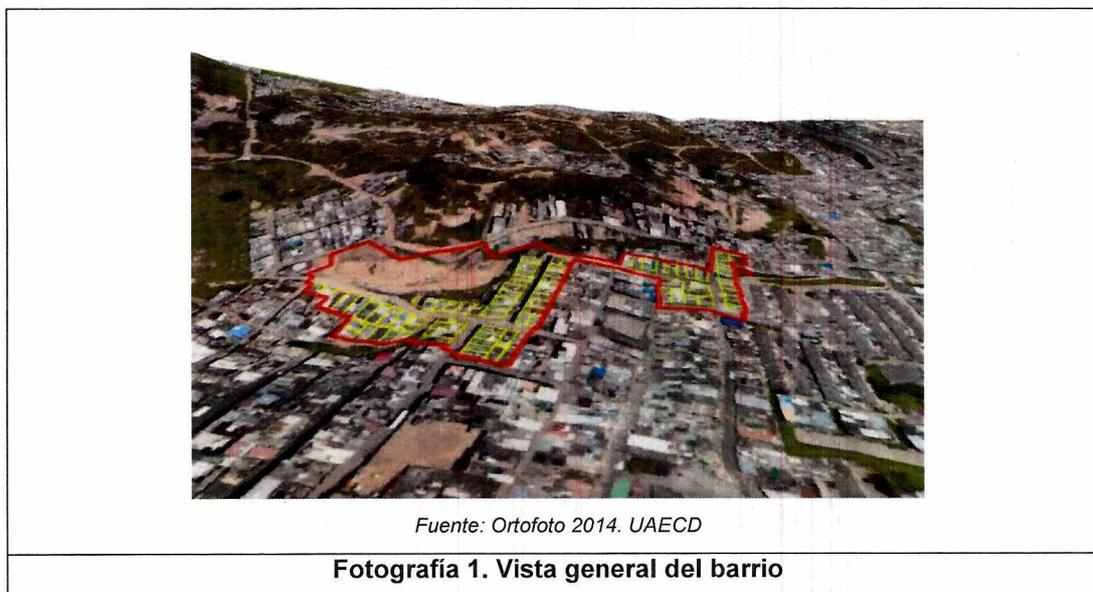
Para los años 2012-2013, en el barrio Reloteo Marco Fidel Suarez se evidencia mayor área afectada por los desprendimientos de material proveniente del escarpe, adicionalmente se identifica el inicio de una intervención antrópica, que corresponde a una vía que permite acceder a la parte baja del escarpe. Adicionalmente se reflejan volúmenes de material depositados en la parte posterior de las viviendas de la manzana 8, como se aprecia a continuación:

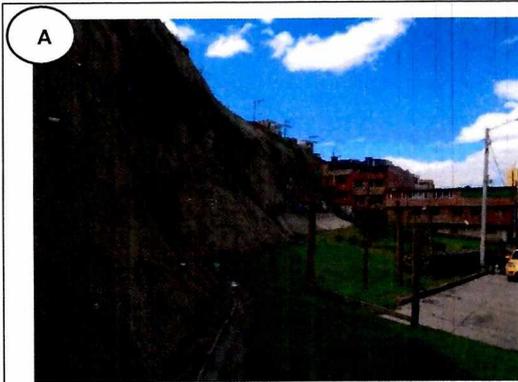
Intersección Transversal 13F BIS B con Diagonal 49B Sur. Vista E-W 2

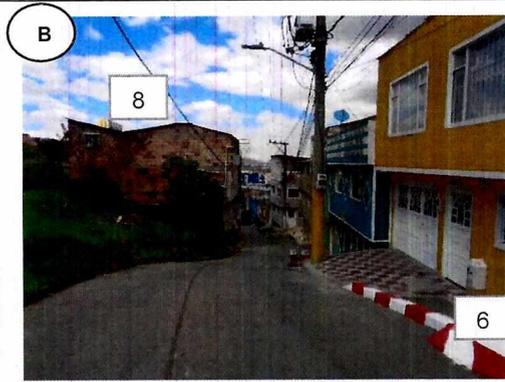
Vista SW de la Diagonal 49 A Sur. A la derecha la manzana 6 y a la izquierda la manzana 8

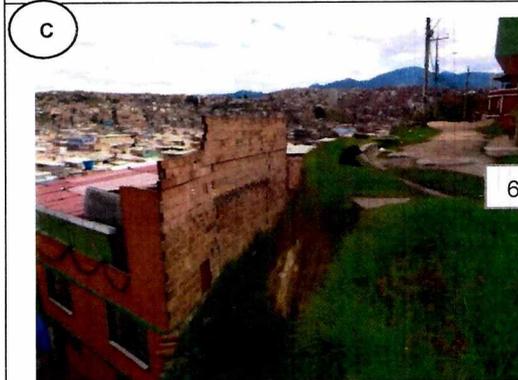
Diagonal 49 Sur. A la derecha la manzana 6

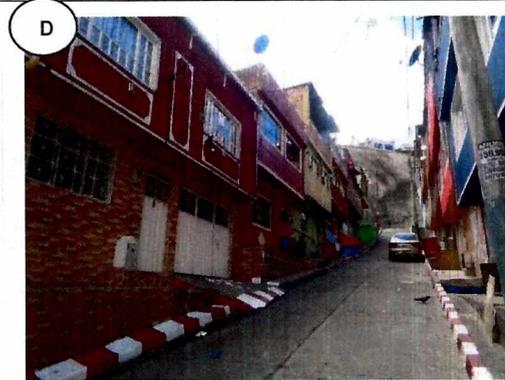
Transversal 13F BIS B. Vista N-S

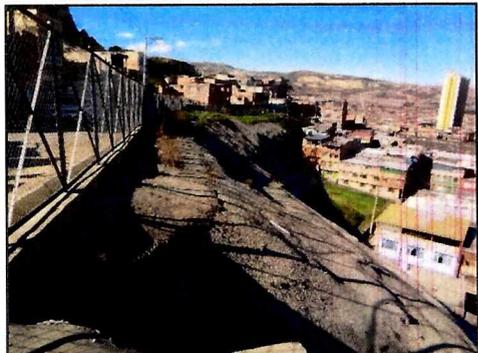
Vista desde la parte superior del escarpe. Sentido E-W

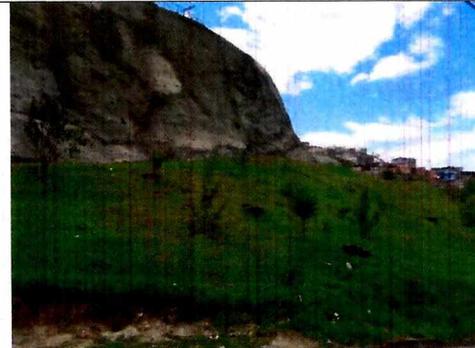
Vista desde la parte inferior del scarpe. Sentido E-W

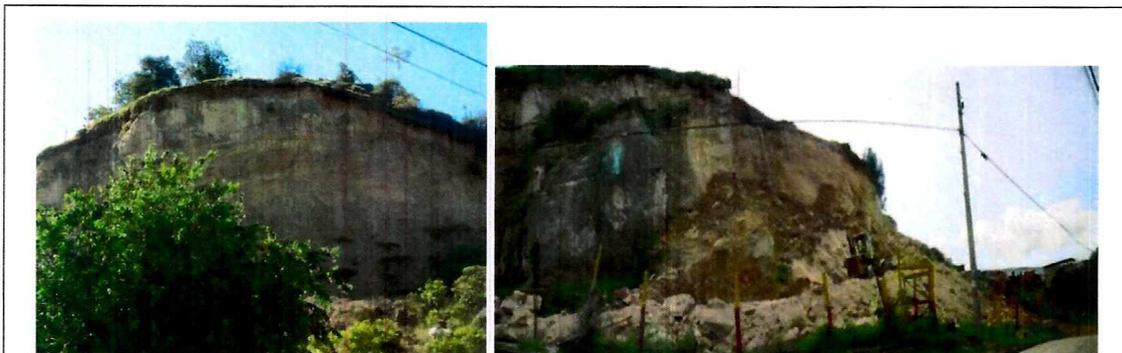
Fotografía 6. Detalle de la Formación Regadera, Conjunto Superior (Pgrs)

Esta formación geológica cuaternaria, presenta desventajas desde el punto de vista geotécnico, presenta débil consolidación, alto grado de fracturamiento, se constituyen en espacios de muy alta permeabilidad, ellas facilitan la llegada de aguas freáticas a estratos relativamente profundos, y especialmente a las capas arcillosas. Las interfases de areniscas que suprayacen a arcillolitas son también de gran concentración de humedad por diferencias de permeabilidad. Estas situaciones hacen que las capas de arcillolita muestren alta humedad, se reblandezcan y faciliten la gestación de fallas progresivas.

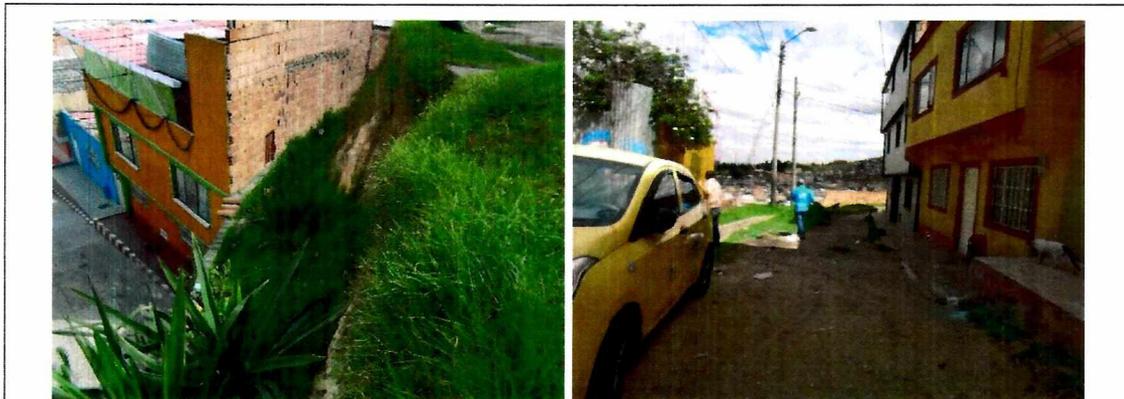
Fotografía 7. Erosión

En el barrio se presentaba erosión en las caras expuestas del escarpe sur (actual megaobra) y en el escarpe norte del barrio, adicionalmente se presenta erosión laminar en la Diagonal 49D Sur, la cual es una erosión superficial y que, puede dar origen a la erosión concentrada en surcos o cárcava.

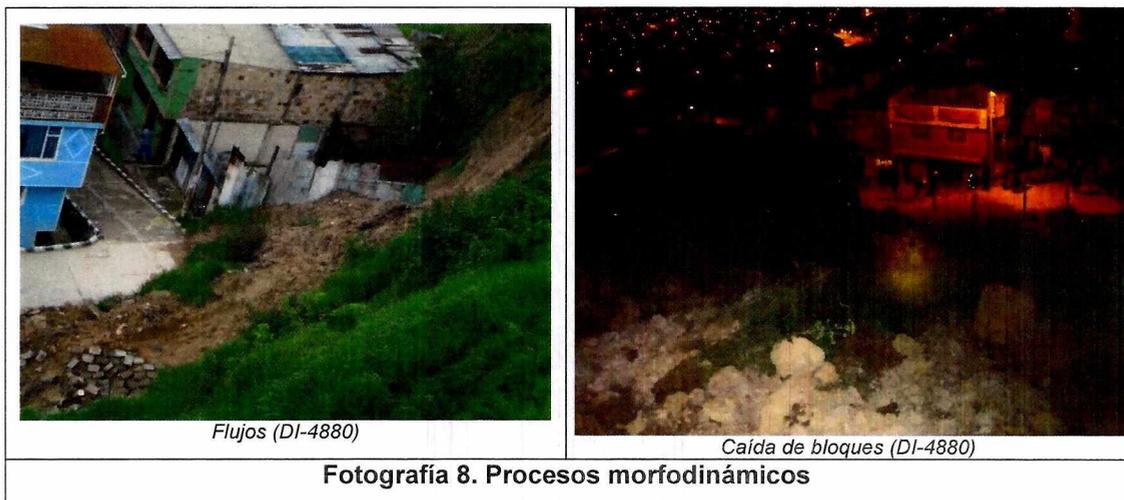
Fotografía 8. Procesos morfodinámicos

A lo largo del talud rocoso localizado en el costado sur del barrio, se han reportado caída de bloques de areniscas con diámetros entre 0.25m³ y 3m³, que se depositaron hacia la parte media y baja del escarpe evaluado; se destaca que algunos bloques impactaron los muros de cerramiento perimetral de algunas viviendas en la parte baja de la zona, generando empujes en dichas estructuras y la presencia de grietas en las estructuras.

Este tipo de procesos se producen debido a la presencia de fragmentos de roca arenisca de forma subangular, embebidos en matriz areno arcillosa, que se movilizan en forma muy rápida, sobre laderas de pendiente abrupta a escarpada. En el barrio se presentaron sobre las caras de los escarpes, de los cuales se desprendían fragmentos rocosos que alcanzaban cerca de 0.5m embebidos en una matriz procedente de la meteorización del macizo.

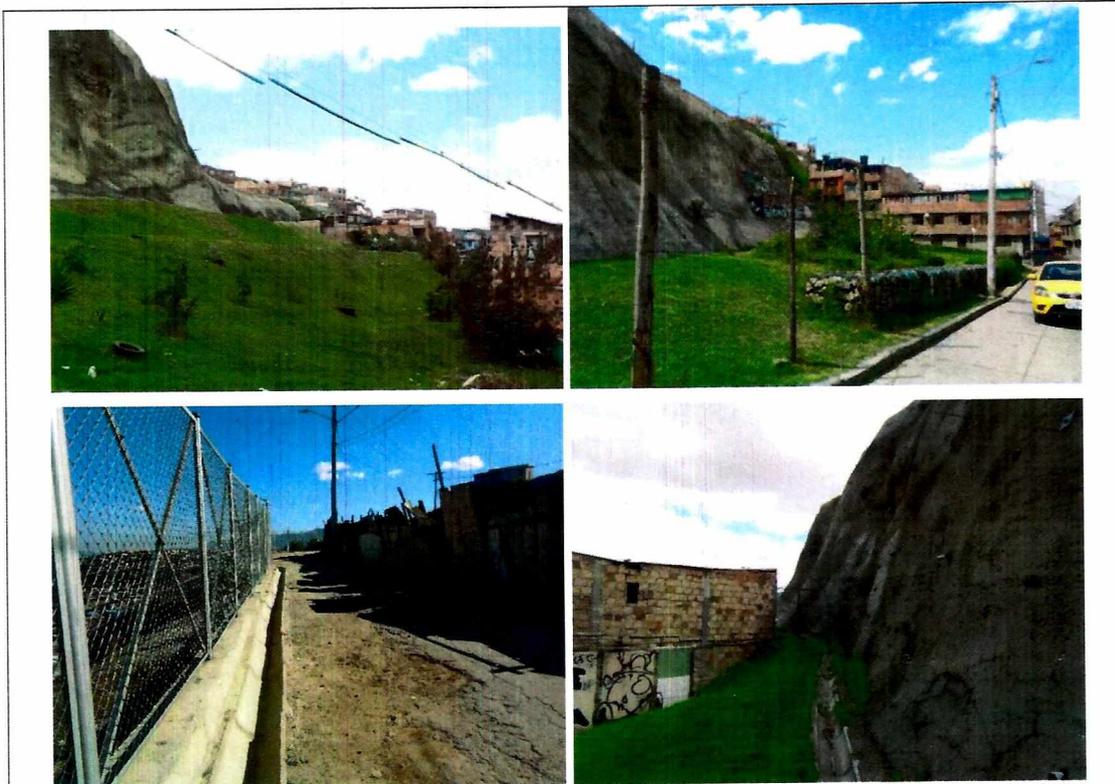
Fotografía 9. Obras implementadas

La obra se encuentra en buen estado, y al momento de la visita se encontraba en limpieza la cuenta de coronación del escarpe. A continuación se presentan las obras existentes en la zona:
