<p>ALCALDÍA MAYOR DE BOGOTÁ D.C. - AMBIENTE Instituto Distrital de Gestión de Riesgos y Cambio Climático</p>	<b>CONCEPTO TÉCNICO PARA PROGRAMA DE LEGALIZACIÓN Y REGULARIZACIÓN DE BARRIOS</b>	Código:	<b>GPR-FT-13</b>
		Versión:	<b>05</b>
		Fecha de revisión:	<b>24/06/2016</b>

<b>1.1 CONCEPTO TÉCNICO No. CT:</b>	<b>CT-8542</b> por el cual se actualiza y reemplaza el <b>Concepto Técnico CT-8097 de octubre de 2016</b>
<b>1.2 DEPENDENCIA</b>	Análisis de Riesgos y Efectos de Cambio Climático
<b>1.3 ÁREA FUNCIONAL:</b>	Conceptos para la Planificación Territorial
<b>1.4 CARTA REMISORIA No.</b>	<b>CR-34041</b>

<b>2.1 SOLICITANTE:</b>	Secretaría Distrital de Hábitat - SDHT
<b>2.2 LOCALIDAD:</b>	2. Chapinero
<b>2.3 UPZ/UPR:</b>	90. Pardo Rubio
<b>2.4 BARRIO:</b>	Bosque Calderón Tejada
<b>2.5 ÁREA (Ha):</b>	9,88
<b>2.6 FECHA DE VISITA:</b>	6 de febrero, 6 de marzo de 2019, 18 de junio de 2019
<b>2.7 FECHA DE ELABORACIÓN:</b>	28 de marzo de 2019
<b>2.8 TIPO DE RIESGO:</b>	Movimientos en masa
<b>2.9 VIGENCIA:</b>	La vigencia del presente concepto está en función de las condiciones físicas del desarrollo que sirvieron para las evaluaciones de amenaza, vulnerabilidad y riesgo; por lo tanto, si s

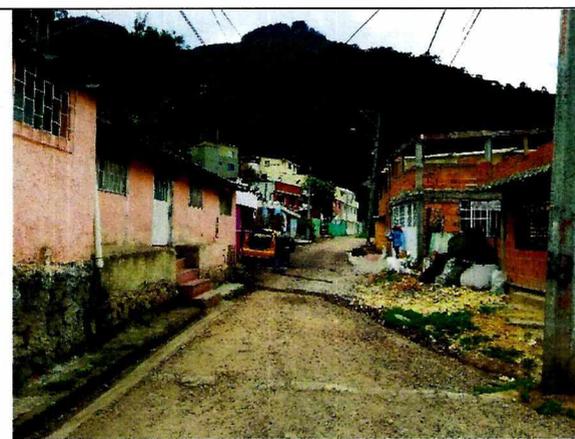
**Fotografía 2.** Vista de la Transversal 5 Este. En esta zona la falta de estructuras de drenaje ha generado la aparición de fisuras en el pavimento y acumulaciones superficiales de agua.

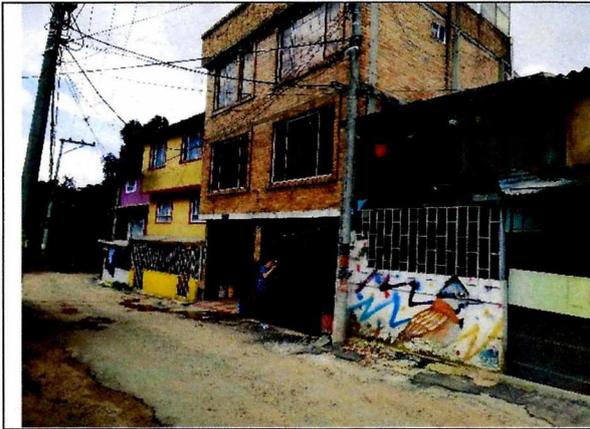
**Fotografía 3.** Vista sobre la Transversal 4A Bis Este, en la cual se observa pérdida de carpeta asfáltica, lo que facilita el arrastre de material granular y en algunos casos la aparición de material vegetal. De fondo se observa la tipología de algunas de las viviendas del sector.

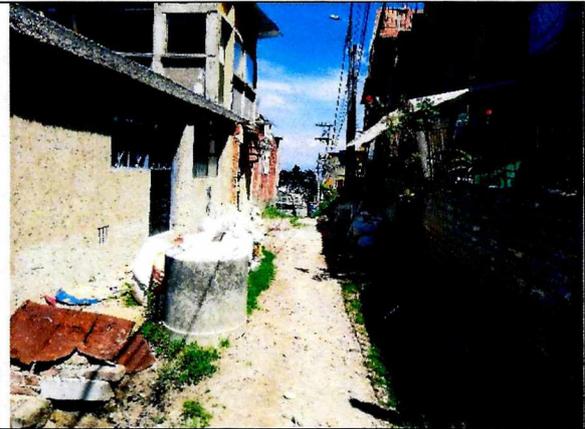
**Fotografía 4.** Panorámica del sendero peatonal entre las manzanas 11 y 13, sin protección en el cual se observa que el agua de escorrentía corre libremente y ha generado procesos erosivos y crecimiento de cobertura vegetal tipo pastos.

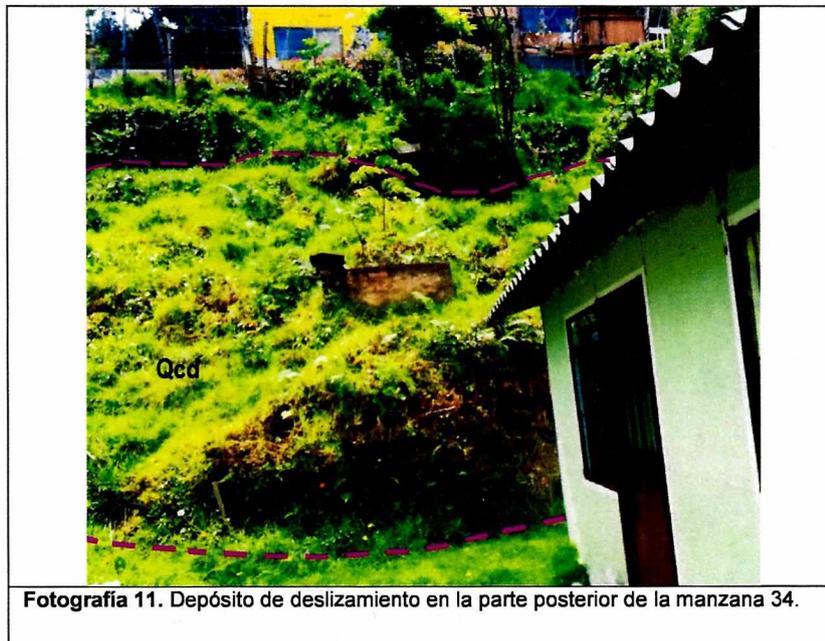
Fotografía 11. Depósito de deslizamiento en la parte posterior de la manzana 34.

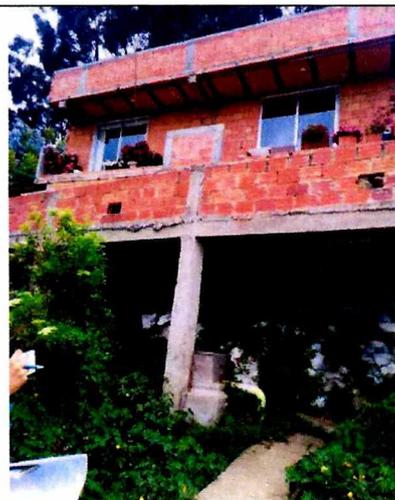
Fotografía 13. Rellenos antrópicos realizados para la construcción de una vivienda ubicada en la manzana 33.

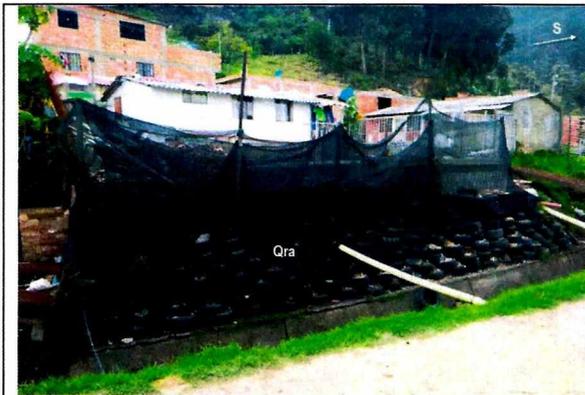
Fotografía 14. Rellenos antrópicos realizados en las márgenes del canal Las Delicias, en el costado oriental de la manzana 28 y ubicados por fuera del polígono del desarrollo.

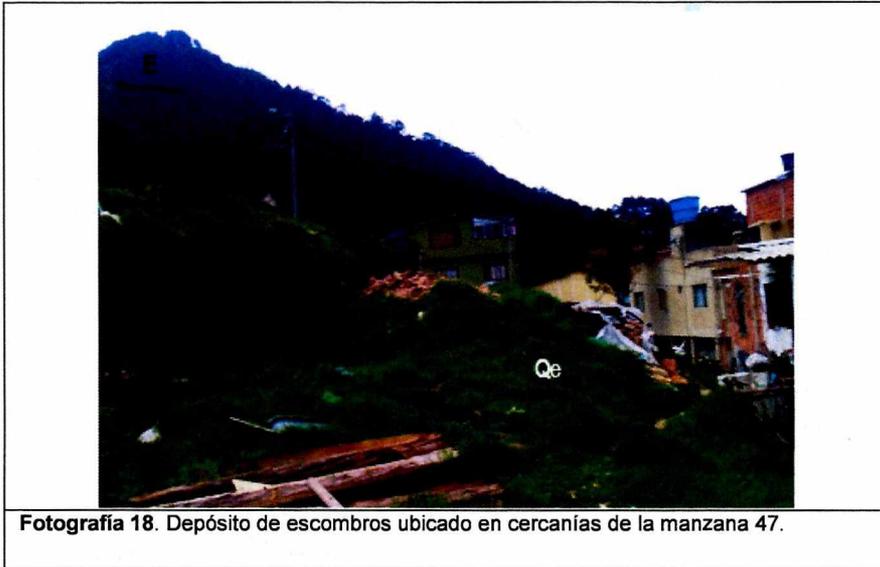
Fotografía 18. Depósito de escombros ubicado en cercanías de la manzana 47.

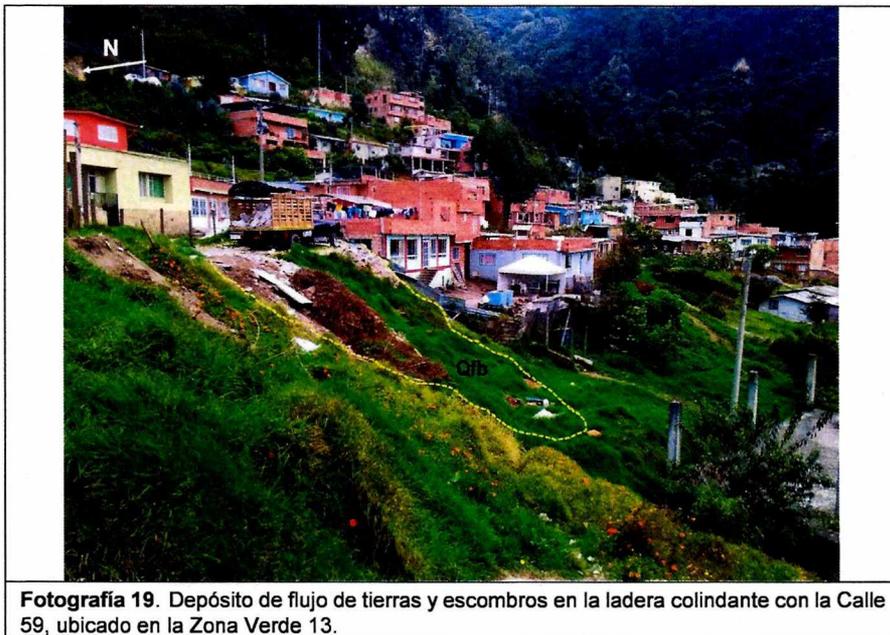
Fotografía 19. Depósito de flujo de tierras y escombros en la ladera colindante con la Calle 59, ubicado en la Zona Verde 13.

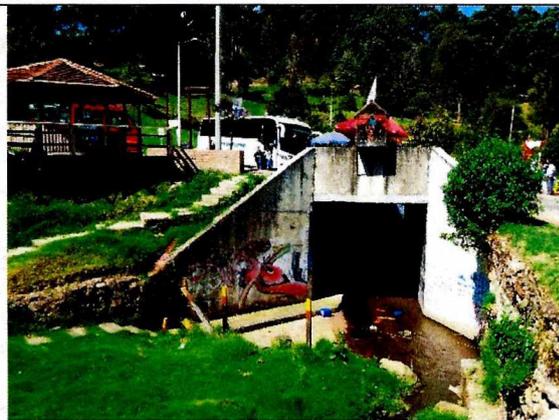
**Fotografía 21.** Vista quebrada Las Delicias. Estructura de paso para continuidad de flujo de la vía Diagonal 58 cuenca baja. Se observa presencia de algunos residuos sólidos y lámina de agua baja al momento de la visita.

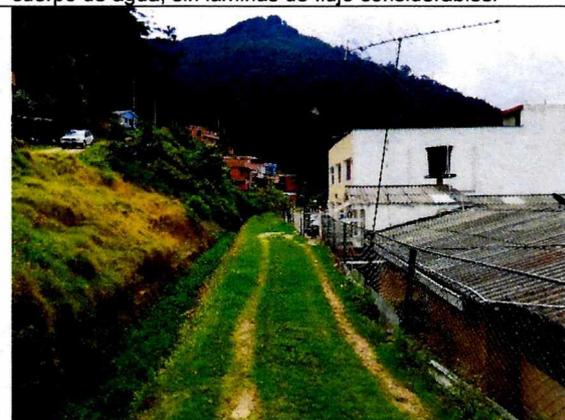
**Fotografía 22.** Vista del Canal Las Delicias, tramo medio del desarrollo antes de la descarga a la Quebrada Las Delicias. Se identifica presencia de vegetación y colmatación dentro del canal.

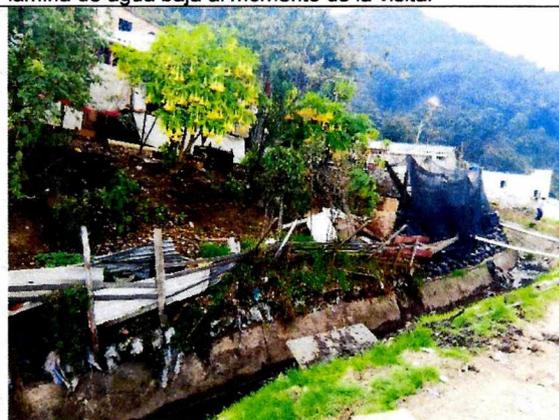
**Fotografía 23.** Vista del Canal Las Delicias, en la parte norte del desarrollo. Se observa el revestimiento en concreto sin presencia de vegetación dentro de la red pluvial a diferencia de las secciones aguas abajo. Se identifican residuos sólidos dentro del canal.

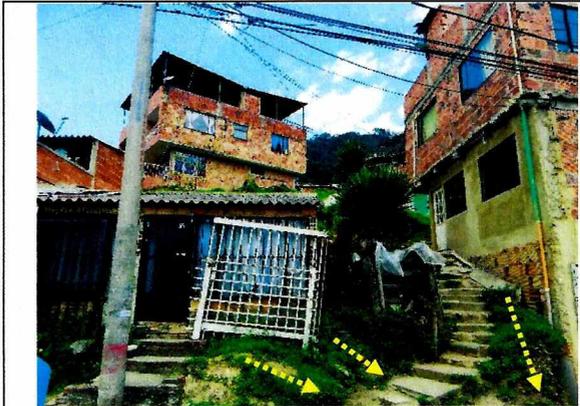
**Fotografía 26.** Se observa en una pequeña zona de ladera de la manzana 41 la presencia de procesos erosivos superficiales. Se destaca la pérdida cobertura vegetal en algunos sectores de la zona afectada por estos procesos.

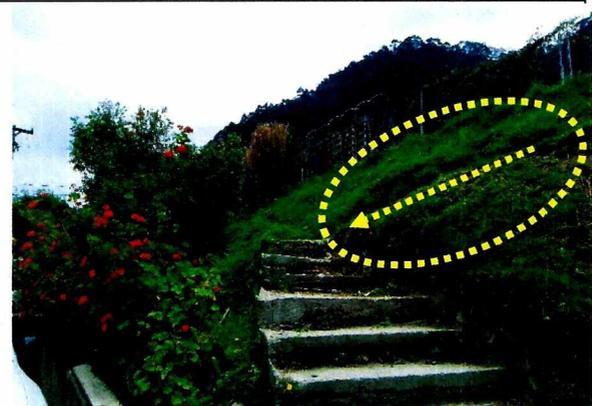
**Fotografía 27.** Costado norte de la manzana 24 sobre la zona verde 7 (ZV7). Aquí se evidencian procesos erosivos de tipo superficial y en surcos, los cuales se encuentran afectando depósitos antrópicos.

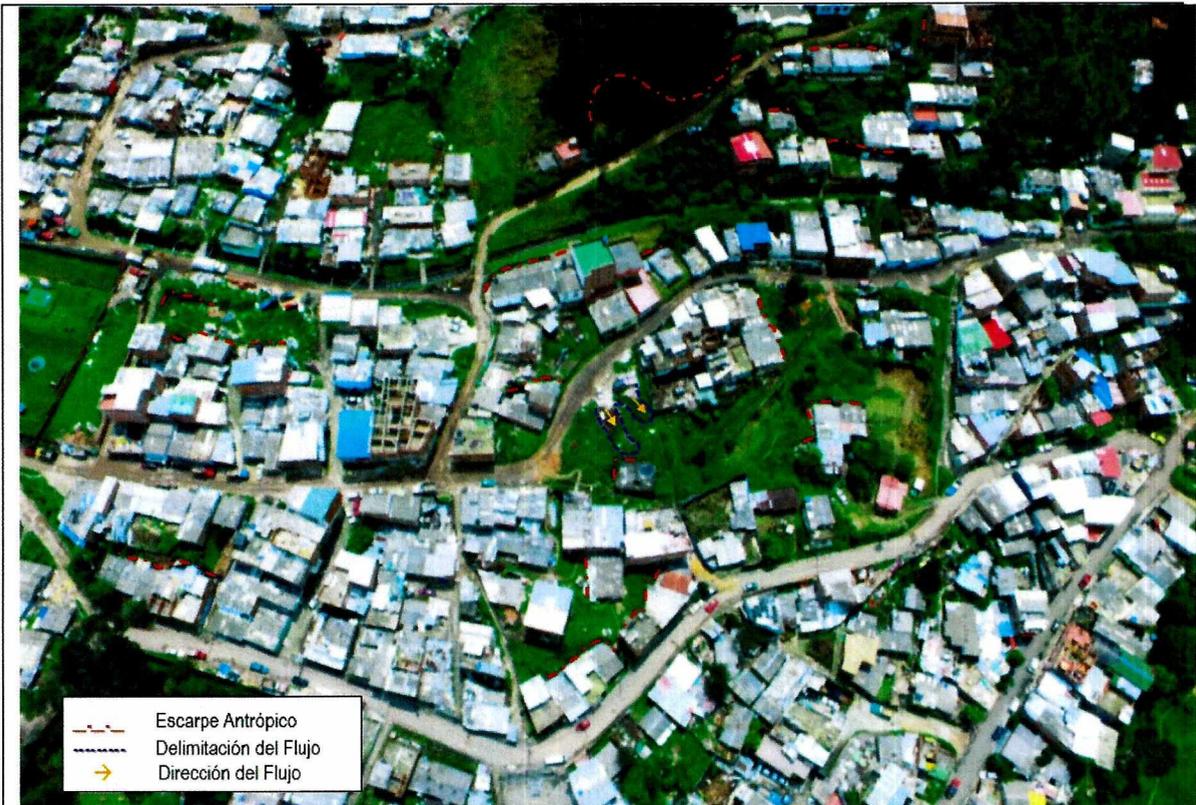
**Fotografía 30.** Escarpes antrópicos y flujos de tierra y desechos en el desarrollo Bosque Calderón Tejada.

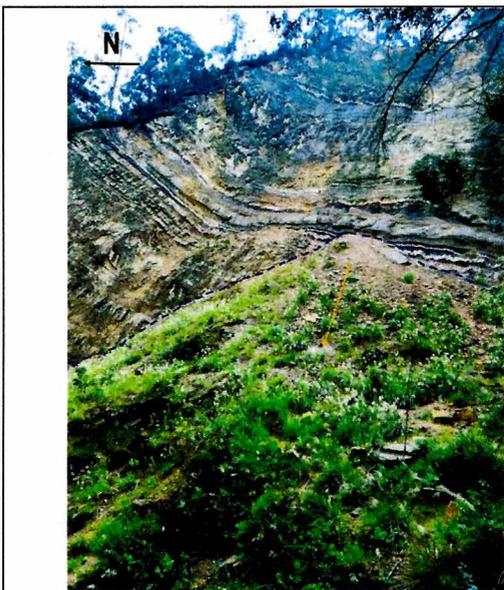
**Fotografía 31.** Flujo de detritos en el área de influencia del desarrollo Bosque Calderón Tejada.

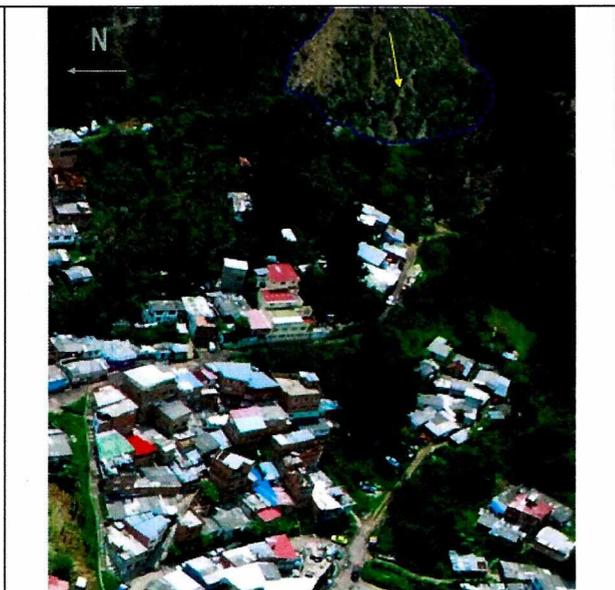
**Fotografía 32.** Flujo de detritos en el área de influencia del desarrollo Bosque Calderón Tejada.

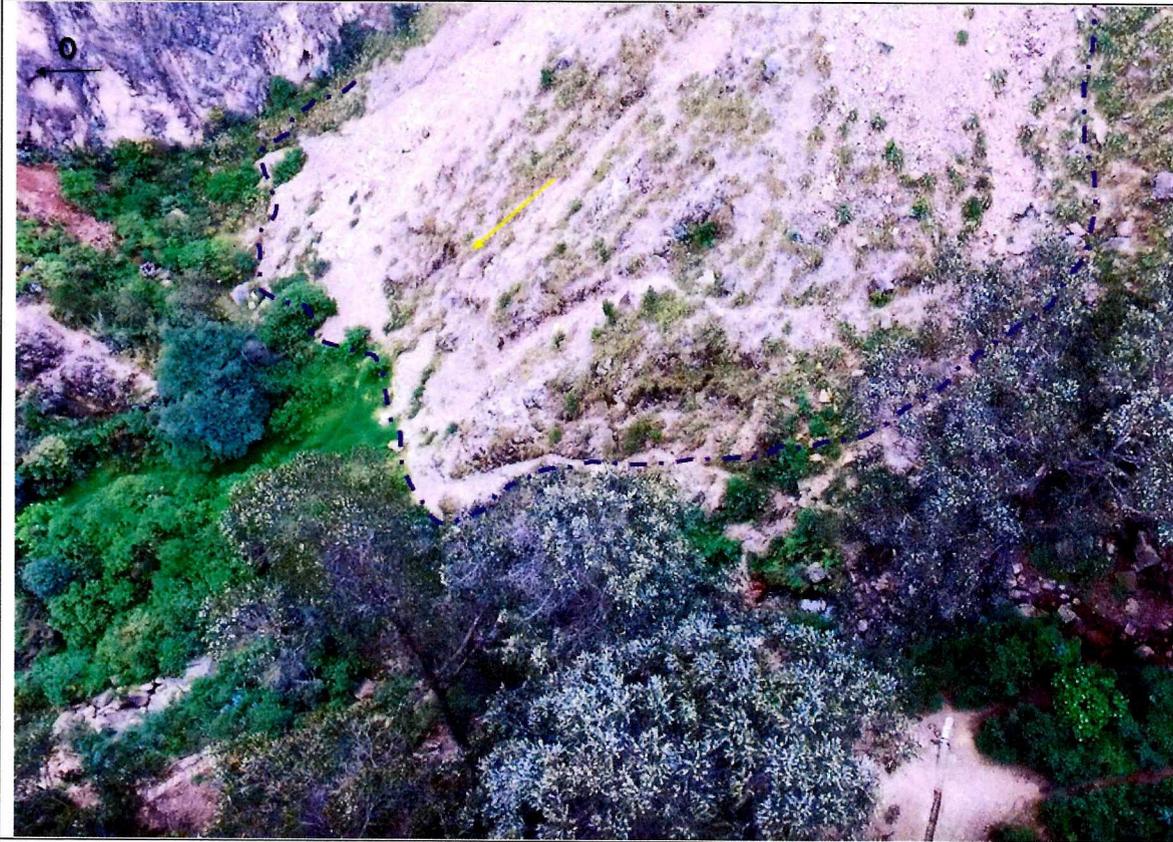
**Fotografía 33.** Imagen aérea del flujo de detritos en el área de influencia del desarrollo **Bosque Calderón Tejada**.
