<b>ALCALDÍA MAYOR DE BOGOTÁ D.C.</b> <small>AMBIENTE</small> <small>INSTRUMENTOS DE PLANIFICACIÓN DE RIESGOS Y CAMBIO CLIMÁTICO</small>	<b>CONCEPTO TÉCNICO PARA PROGRAMA DE LEGALIZACIÓN Y REGULARIZACIÓN DE BARRIOS</b>	Código:	GPR-FT-13
		Versión:	05
		Fecha de revisión:	26/04/2016

<b>1.1 CONCEPTO TÉCNICO No:</b>	<b>CT-8552</b> <b>Por el cual se actualiza y reemplaza parcialmente el CT-5373 en las zonas denominadas Sector 2, Sector 4 y Sector 5.</b>
<b>1.2 DEPENDENCIA:</b>	Análisis de Riesgos y Efectos de Cambio Climático
<b>1.3 ÁREA FUNCIONAL:</b>	Conceptos Técnicos para Planificación Territorial
<b>1.4 CARTA REMISORIA No.</b>	RO-111827
<b>1.5 SOLICITUD IDIGER</b>	2019ER16094

<b>2.1 SOLICITANTE:</b>	Secretaría Distrital del Hábitat – SDHT
<b>2.2 LOCALIDAD:</b>	18. Rafael Uribe Uribe
<b>2.3 UPZ / UPR:</b>	54. Marruecos
<b>2.4 BARRIO:</b>	Nuevo Pensilvania Sur Sector I*
<b>2.5 ÁREA (ha):</b>	7.3, distribuidos en tres polígonos*
<b>2.6 FECHA DE VISITA:</b>	9 de septiembre de 2019
<b>2.7 FECHA DE ELABORACIÓN</b>	16 de octubre de 2019
<b>2.8 TIPO DE RIESGO:</b>	Movimientos en masa
<b>2.9 VIGENCIA:</b>	La vigencia del presente concepto está en función de las condiciones físicas del ase

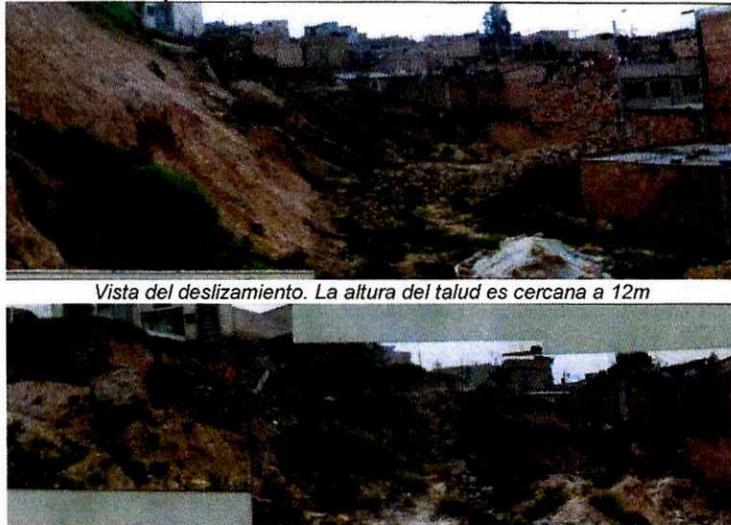
1	DI-929 May/2000 Zarazota	<p>En este diagnóstico se hace una descripción de las características geológicas e hidrogeológicas del sector, determinando que las excavaciones realizadas en la base de la ladera, sumado a la presencia de aguas subterráneas fueron los causantes del deslizamiento que provocó la falla del muro en gaviones localizado en el sitio, y al daño de dos cimentaciones de la urbanización. Por lo anterior se recomendó construir un sistema de contención con anclajes y medidas de drenaje.</p>

<p style="text-align: center;"><i>Vista del deslizamiento. La altura del talud es cercana a 12m</i></p> <p style="text-align: center;"><i>Vista frontal del proceso</i></p>

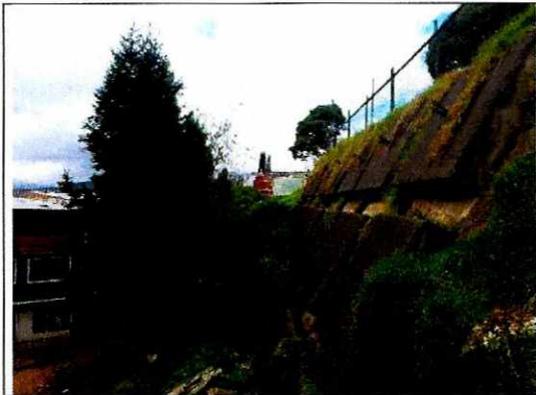
Fotografía 1. Vista de la Zona Verde 1

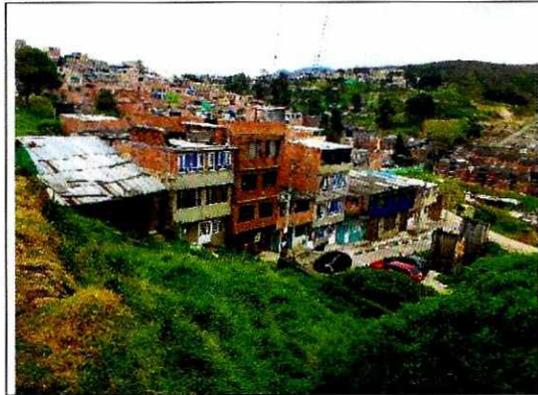
Fotografía 2. Vista de la manzana 1.  
Sentido W-E

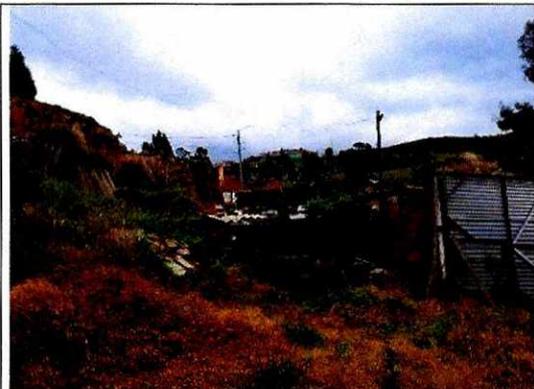
Fotografía 3. Talud noroccidental

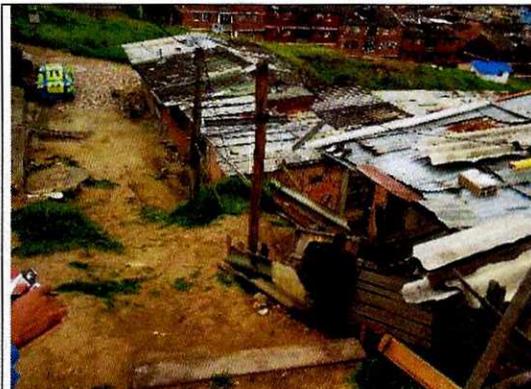
Las edificaciones en este polígono alcanzan hasta 2 pisos de altura, y su uso es exclusivamente residencial. La calidad constructiva de estas es baja a media, con sistemas de construcción mixtos entre muros sin confinar, algunos con confinamiento deficiente, e incluso con uso de materiales de reciclaje.

Fotografía 4. Condiciones de las estructuras

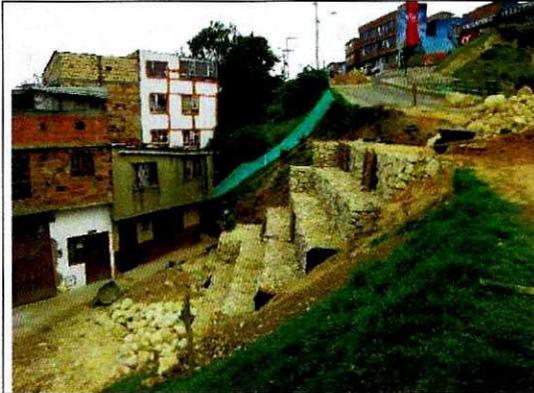
**Fotografía 5. Polígono 3. Vista de la proyección vial de la Diagonal 44 BIS Sur (parte inferior) y la carrera 10 (parte superior). Sentido E-W.**

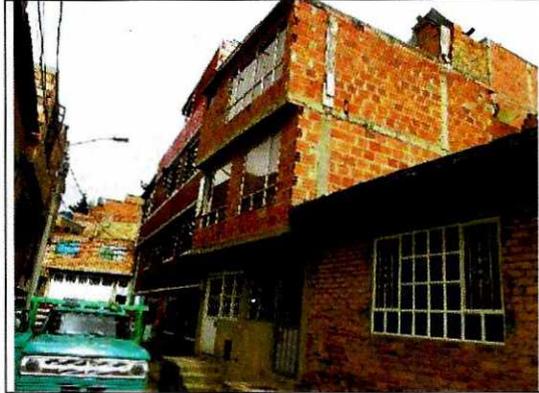
En este polígono se evidenciaron contadores de gas natural, energía eléctrica y acueducto, desconociéndose el sistema de conexión de alcantarillado.

**Fotografía 6. Condiciones de las estructuras. Se evidencia la presencia de registros de gas y acueducto**

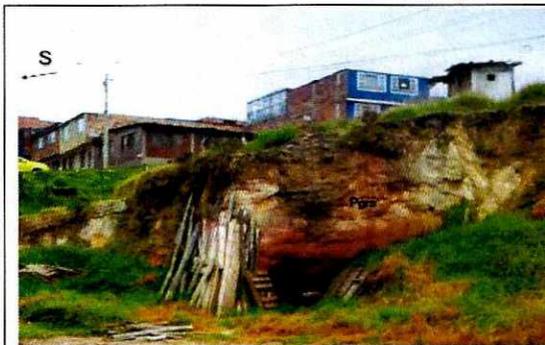
III. Areniscas Friables de la Formación Regadera, Miembro Superior: Se caracterizan por presentar un tamaño de grano medio a fino presentando variedad de colores amarillos a pardo, cuenta con estratificación cruzada, y paralela, poco consolidadas y espesores hasta de 15 metros. Estas areniscas se presentan de manera friable a muy friable, son poco compactadas y altamente permeables, mostrando un impacto erosivo alto considerando la ausencia de cobertura vegetal. Esta subunidad es la que predomina hacia el polígono 2 (véase la Fotografía 7).

**Fotografía 7. Areniscas Friables de la Formación Regadera Miembro superior en inmediaciones del polígono 2 del área de estudio.**

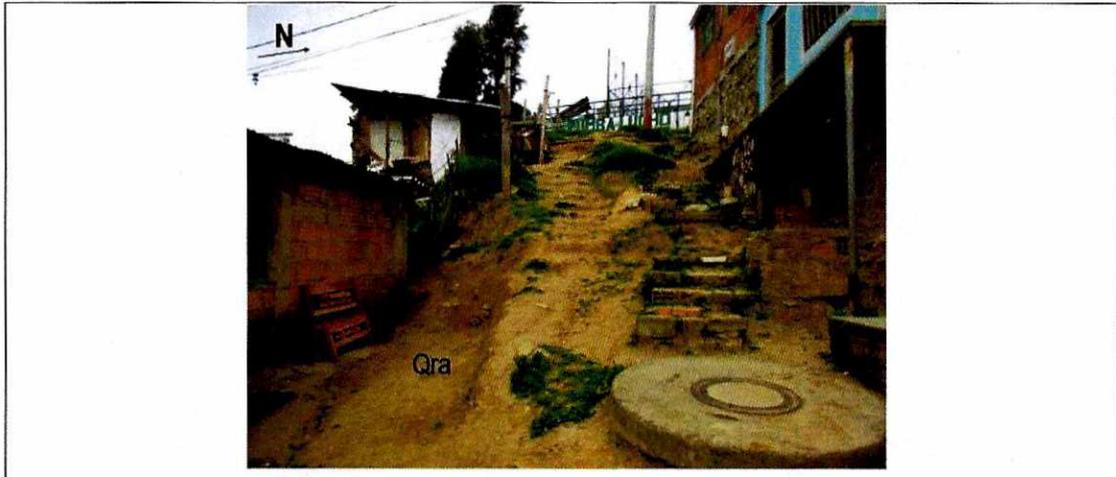
Fotografía 9. Rellenos antrópicos localizados hacia el polígono 2.

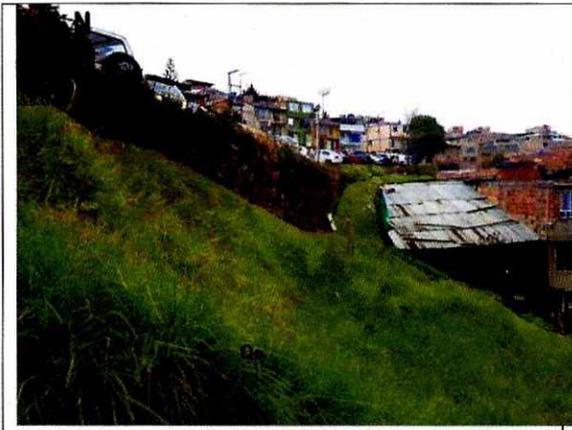
Se encuentran dispersos sobre todo el desarrollo, se localizan hacia la parte occidental del sector 1 y sobre el sector 2, están compuestos por material heterogéneo de escombros, basuras, arcillas, limos y gravas botados sobre las laderas, sin compactación, en donde ha crecido vegetación dada su permeabilidad. Se estima un espesor máximo de 2m en los escombros localizados hacia el sector 2, mientras que hacia el sector 1 el espesor no se pudo establecer.

Fotografía 10. Ladera con escombros heterogéneos hacia la parte sur del polígono 1.

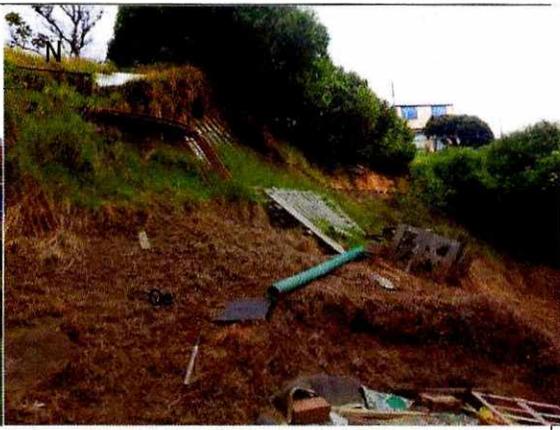
Fotografía 11. Escombros localizados hacia la parte occidental del polígono 1.

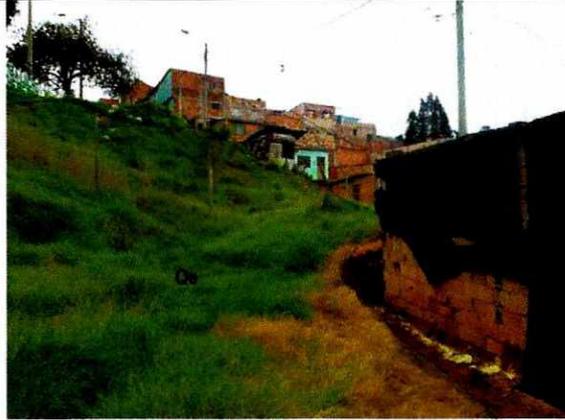
Fotografía 12. Escombros localizados en el polígono 2 del área de estudio.

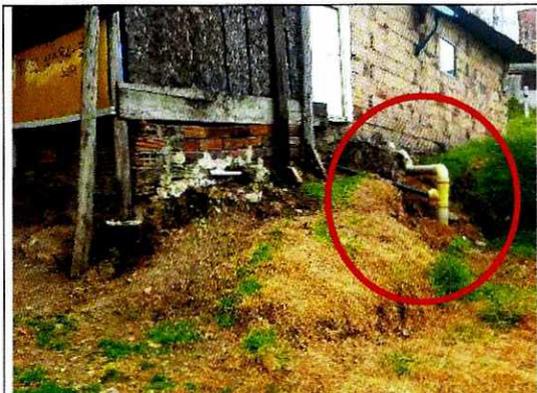
**Fotografía 13. Vertimientos directos al terreno. (Polígono 2)**

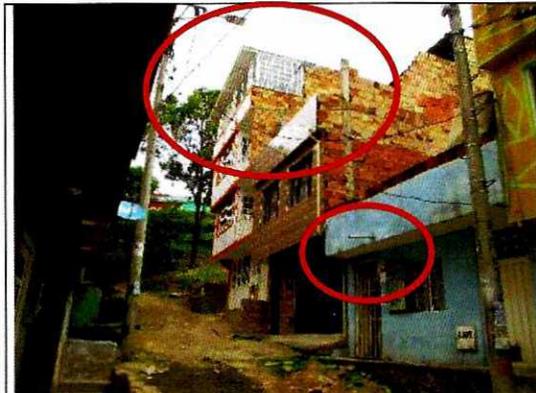
**Fotografía 14. Direccionamiento de las aguas lluvias a vías sin impermeabilización**

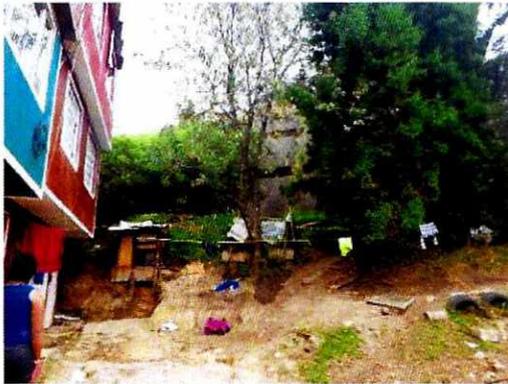
*Talud posterior al polígono 1*

Este tipo de erosión laminar se presenta sobre las vías expuestas al agua mediante la escorrentía y surcos de ligera a moderada intensidad a lo largo del desarrollo, así como en los taludes colindantes al desarrollo. Los surcos en la zona son generados esencialmente por el mal manejo de las aguas de escorrentía.

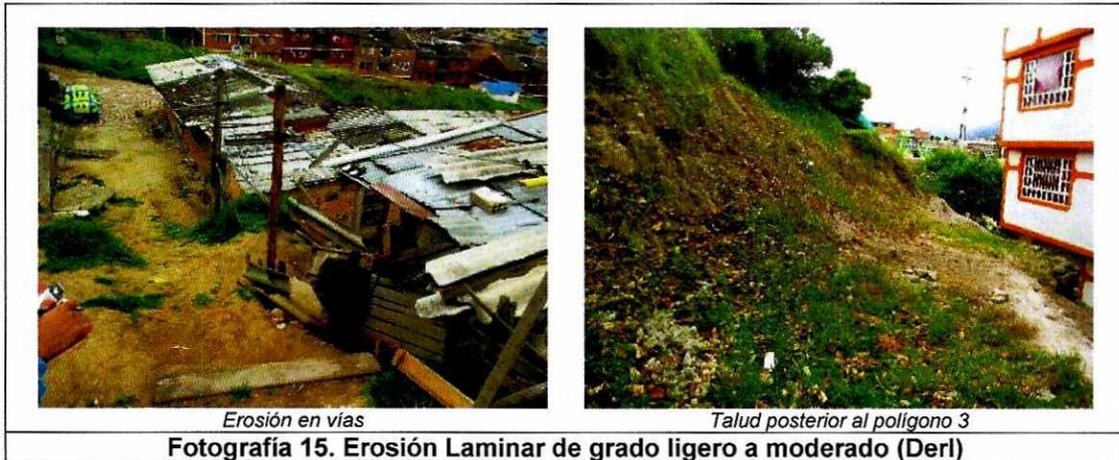
*Erosión en vías*

*Talud posterior al polígono 3*

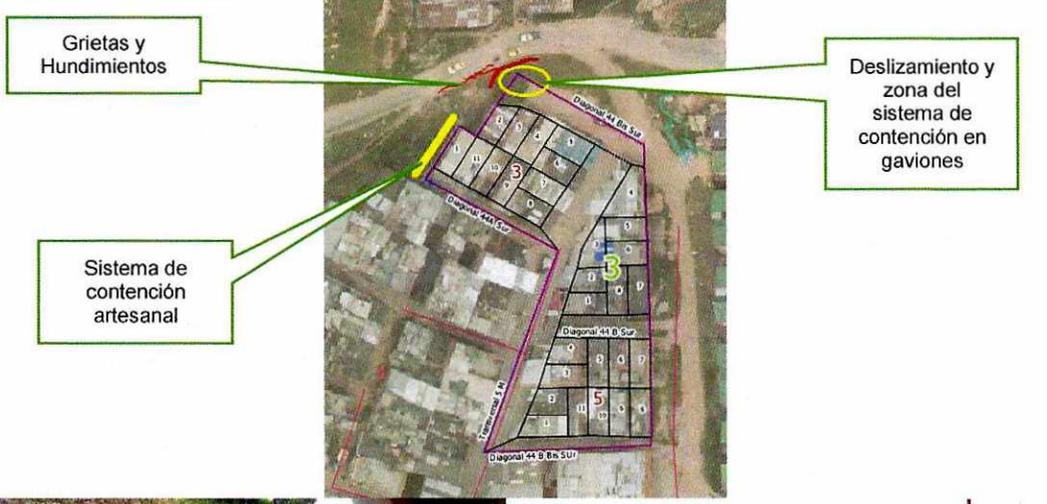
Grietas y Hundimientos

Sistema de contención artesanal

En la zona se reflejan hundimientos y daños en la estructura del pavimento, que marcan un patrón de agrietamiento paralelo a la zona de los gaviones implantados. Estos daños, con base en la revisión de los registros fotográficos de años anteriores, han venido en aumento, al punto que hoy en día el nivel de daño de la superficie del parqueadero es mayor.

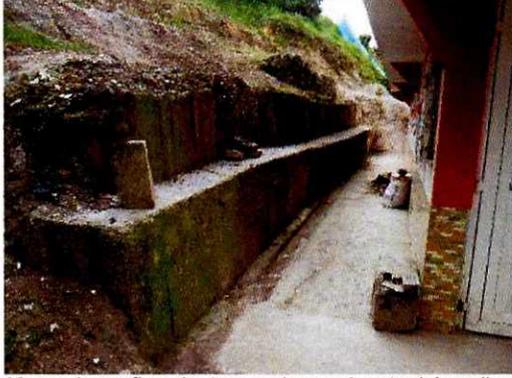
Muros de confinamiento y gaviones al norte del predio 1 de la manzana 3. Se presume origen informal.

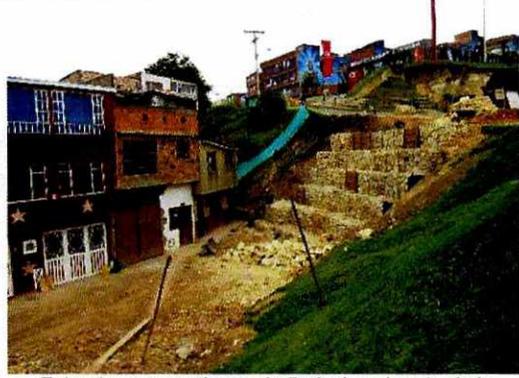
Estructura en gaviones de 5 niveles al norte de la Diagonal 44 BIS Sur. Al momento de la visita se encontraba en construcción.

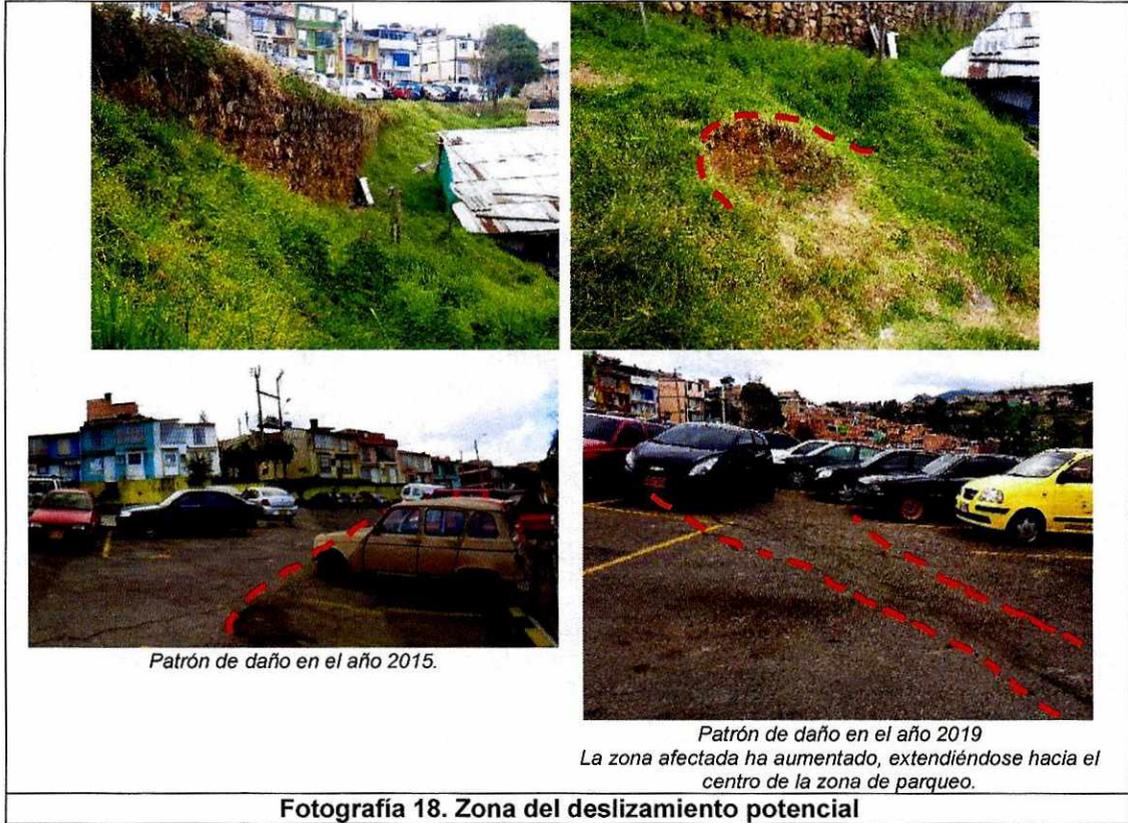
Corresponde a un deslizamiento que ocasionó la pérdida parcial de la banca vial de la Carrera 10, aledaña al polígono 3. Este proceso dejó a su paso daños en la estructura de afirmado de esta vía, mediante grietas longitudinales y hundimientos a lo largo de la misma.

El costado sur de la vía que colinda con el asentamiento, ha sido recientemente intervenido con un sistema de gaviones.

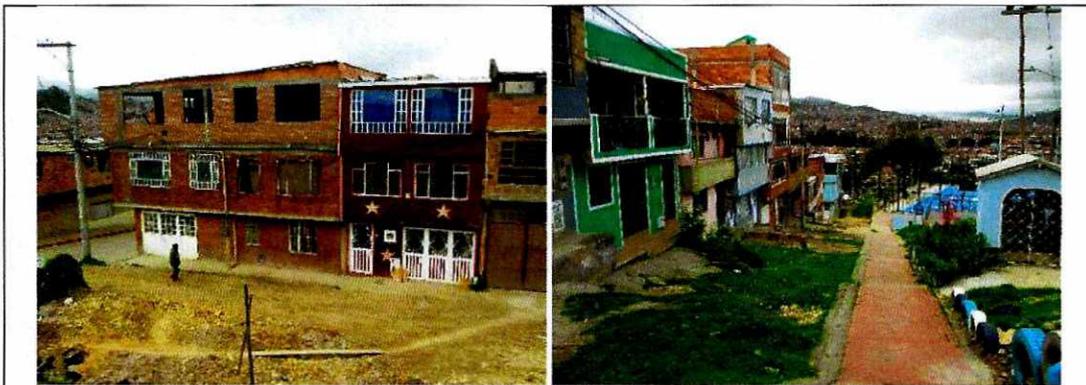
De acuerdo con la revisión adelantada durante la visita de campo, la tipología predominante en el desarrollo corresponde a estructuras con calidad regular en mampostería sin confinar o con confinamiento deficiente (Tipología B2). En el desarrollo las estructuras están conformadas principalmente por viviendas entre un (1) piso y cuatro (4) pisos; adicionalmente se identifica que el 3% de los predios se encuentra sin construir. Las fotografías del estado de las viviendas se evidencian a continuación:

*Tipologías de las edificaciones B2*

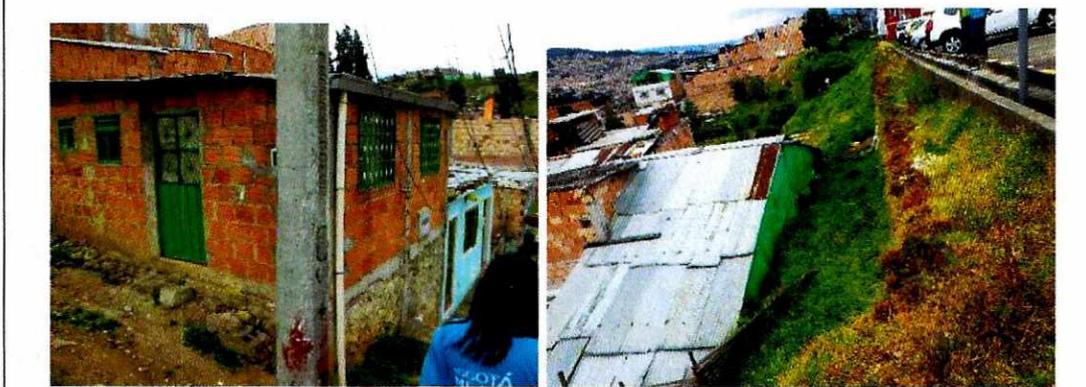
*Tipologías de las edificaciones B1. En la primer fotografía se evidencia un relleno cercano a 3m de altura, en la segunda se evidencia una construcción en material de reciclaje.*
