**ESTUDIO DETALLADO DE AMENAZA Y RIESGO POR
MOVIMIENTOS EN MASA Y DEFINICIÓN DE MEDIDAS DE
REDUCCIÓN EN EL BARRIO MIRADOR DE LA LOCALIDAD DE
CIUDAD BOLÍVAR EN BOGOTÁ, D.C.**

INFORME FINAL

CONTRATO 307 DE 2018

MAYO DE 2019

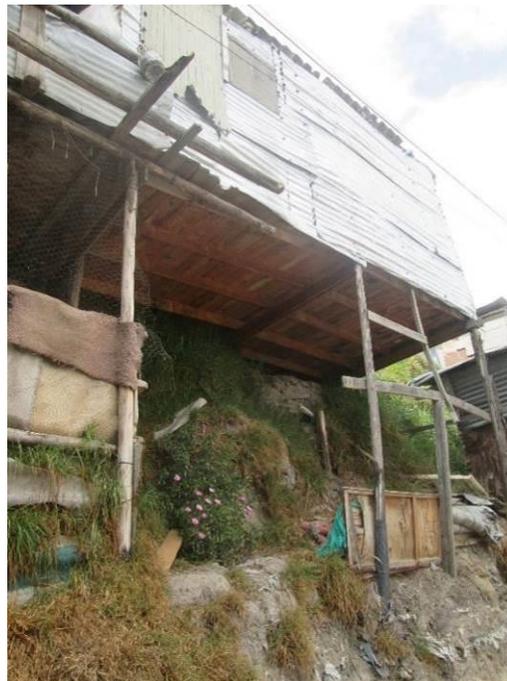
Ilustración 14-12 Vivienda cimentada sobre palafitos

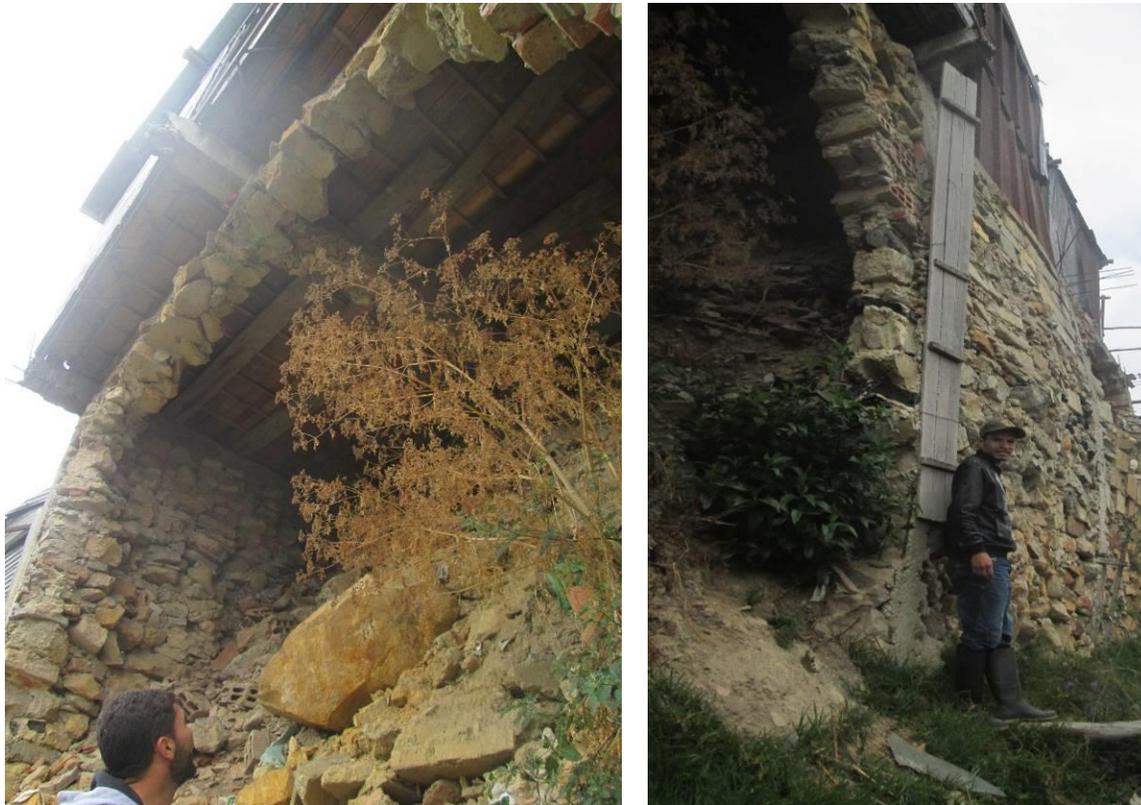
Ilustración 14-14 Relleno en condición de falla.

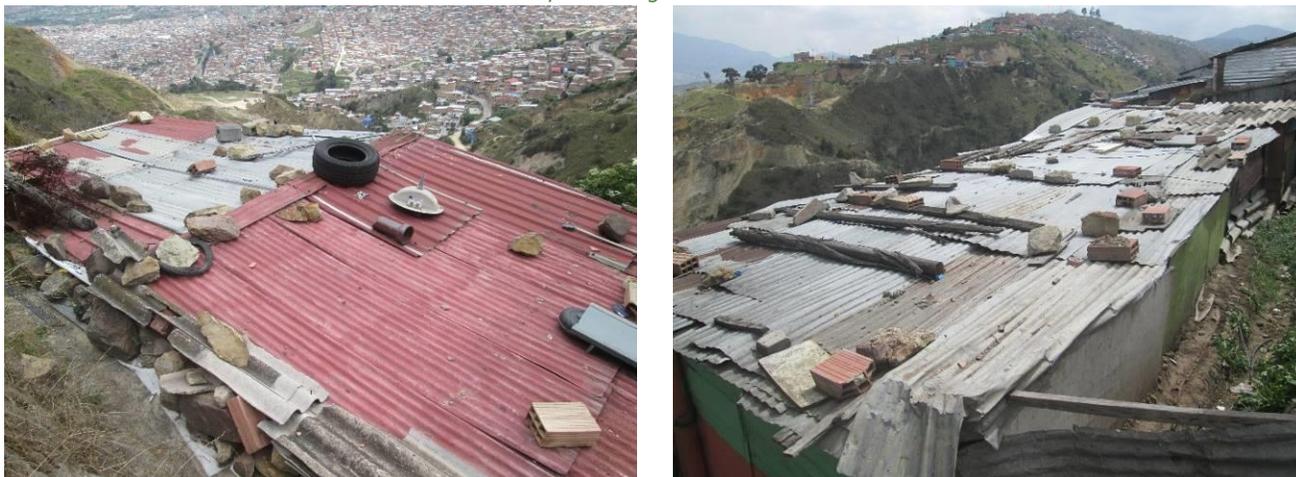
Ilustración 14-16 Cubierta típica de algunas viviendas en el barrio Mirador.

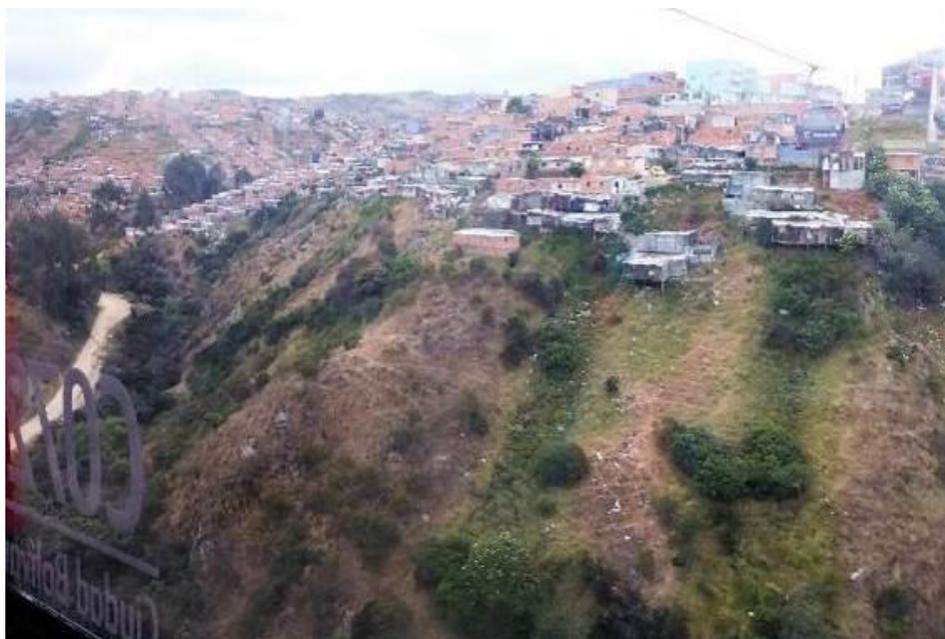
*Ilustración 16-1 Vista frontal del talud barrio Mirador desde Transmicable.
Fuente: Consorcio Colombia 2018.*
