DIAGNÓSTICO TÉCNICO – DI No. 11855
SUBDIRECCIÓN DE ANÁLISIS DE RIESGOS Y EFECTOS DE CAMBIO CLIMÁTICO
GRUPO ASISTENCIA TÉCNICA
EVENTO SIRE No. 4943488

Movimiento en masa / Desprendimiento de material.

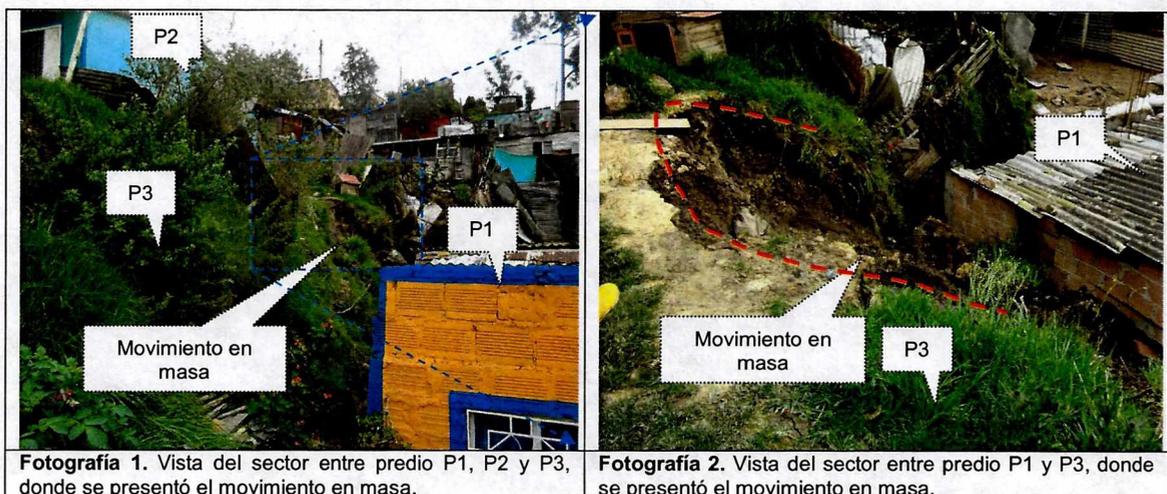
Se presentó un movimiento en masa de carácter local entre el talud de corte y relleno de los predios P1 y P3 (ver fotografías 1 y 2), que involucró un volumen cercano de 10 metros cúbicos, el cual ocasiono pérdida de piso y soporte de la estructura de la vivienda ubicada en P2 y se depositó contra pared de la vivienda ubicada en P1 (ver fotografía 3).

Dentro de las posibles causas por las cuales se presentan los desprendimientos de material en el talud de corte y relleno entre los predios P1, P2 y P3, se pueden mencionar la ausencia de medidas adecuadas de estabilización y/o contención al igual que la ausencia de obras para el manejo de las aguas de escorrentía superficial en el sector, situación que con base en la inspección visual realizada no se puede precisar.

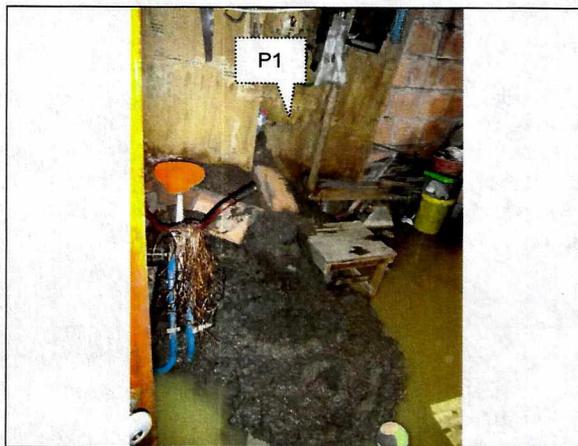
Fotografía 3. Vista interna de muro afectado y material depositado al interior del predio P1.

- Al responsable y/o responsables de la vivienda ubicada en el predio P1 de la Carrera 45 B # 82 C -46 Sur, en el Barrio Jerusalén de la Localidad de Ciudad Bolívar, acatar la recomendación de evacuación definitiva de la vivienda, la cual se encuentra incluida en el programa de reasentamiento con identificado 2006-19-9092.
- Se recomienda a los responsables de la vivienda ubicada en el predio P1 de la Carrera 45 B # 82 C -46 Sur, en el Barrio Jerusalén de la Localidad de Ciudad Bolívar, acercarse a la Caja de la Vivienda Popular para agilizar el trámite de reasentamiento, teniendo en cuenta que se recomendó su inclusión al programa de reasentamiento de familias mediante el DI-3002 (documento aclaratorio CR-7924) con identificador No. 2006-19-9092.

- Se recomienda a la Caja de Vivienda Popular agilizar el trámite de reasentamiento, del predio de la Carrera 45 B # 82 C -46 Sur, en el Barrio Jerusalén de la Localidad de Ciudad Bolívar, acatar la recomendación de evacuación definitiva de la vivienda, la cual se encuentra incluida en el programa de reasentamiento con identificado 2006-19-9092.
