**DIAGNÓSTICO TÉCNICO – DI No. 11857**  
**SUBDIRECCIÓN DE ANÁLISIS DE RIESGOS Y EFECTOS DE CAMBIO CLIMÁTICO**  
**GRUPO ASISTENCIA TÉCNICA**  
**EVENTO SIRE No. 4940578**

<b>DIRECCIÓN:</b>	Lote de gran extensión Calle 70 I Bis Sur # 26-01 Lote puntual ubicado en las coordenadas: Lat.: 4.54575 Long.: -74.15760.	<b>COORDENADAS AREA INSPECCIONADA</b>	Lat.: 4.54575 Long.: -74.15760.		
<b>SECTOR CATASTRAL:</b>	Bella Flor Sur.	<b>ÁREA DIRECTA AFECTADA:</b>	100 m² aprox.		
<b>UPZ:</b>	67 - Lucero.	<b>POBLACIÓN ATENDIDA:</b>	2		
<b>LOCALIDAD:</b>	19 – Ciudad Bolívar.	<b>FAMILIAS</b>	1	<b>ADULTOS</b>	2
<b>CHIP:</b>	AAA0156NASY (Lote de gran extensión).	<b>PREDIOS EVALUADOS</b>	1		
<b>AREA INSPECCIONADA</b>	100 m² aprox.	<b>DOCUMENTO REMISORIO</b>	CR-30572.

Movimiento en masa / Filtraciones.

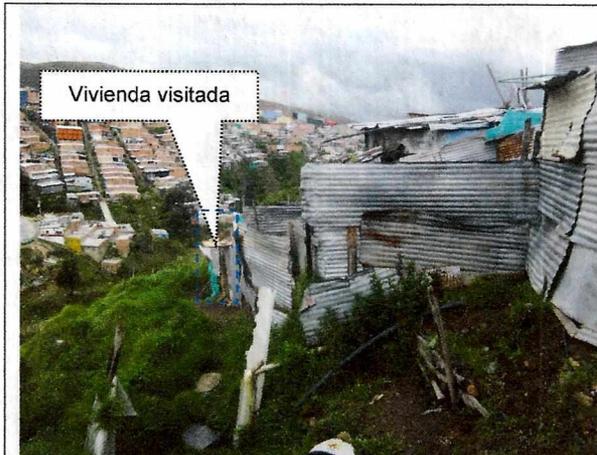
La vivienda ubicada se ubica en la parte alta de una ladera de pendiente fuerte (60° inclinación aproximadamente), en un sector que no se encuentra urbanísticamente consolidado (ver fotografía 1), no se observan redes de manejo de aguas de escorrentía superficial y/o sub-superficial, como tampoco redes de aguas servidas ("negras"). La vivienda está construida en material de recuperación (láminas de zinc y madera, ver fotografías 2 a 4), piso en tierra sin ningún tipo de recubrimiento. En el piso se observa filtraciones de aguas lluvias y aguas servidas, sin ningún tipo de manejo, como también se observa deformación general de los "elementos estructurales" (maderas y láminas de zinc). No se observan movimientos en masa activos que estén afectando al predio de la referencia.

Fotografía 1. Vista del sector donde se ubica la vivienda visitada.

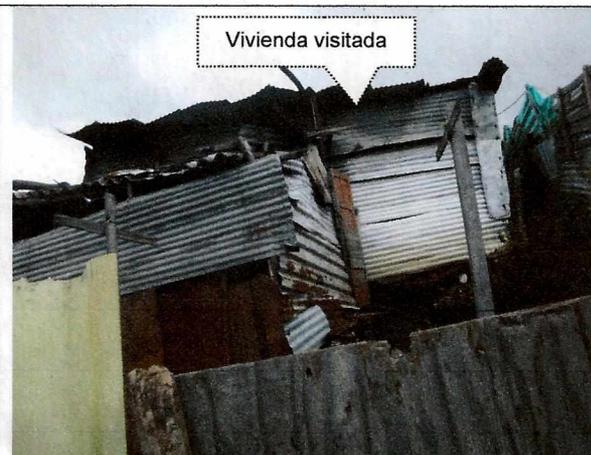
Se considera que las filtraciones evidenciadas en el predio visitado, estén asociados, a la falta de obras de manejo de las aguas de escorrentía superficial y sub-superficial, en el predio y en el sector, sumado a las deficiencias constructivas que expone; situación anterior que no es posible precisar con base en la inspección visual realizada.

Fotografía 2. Vista general de la vivienda ubicada en el predio visitado, se observan múltiples deficiencias constructivas.

No.	DIRECCIÓN	RESPONSABLE (DATO TOMADO EN CAMPO)	TIPO DE CONSTRUCCIÓN	USO	Nº DE PISOS	Daños
1	Lat.: 4.54575 Long.: - 74.15760.	María Garzón.	Casa	Residencial	1	Moderados en vivienda/Filtraciones en pisos y deformación de estructura.

- Al responsable y/o responsables de la vivienda ubicada en el predio de la referencia; acoger la recomendación de evacuación de la vivienda, hasta tanto se garantice la estabilidad estructural de la vivienda.

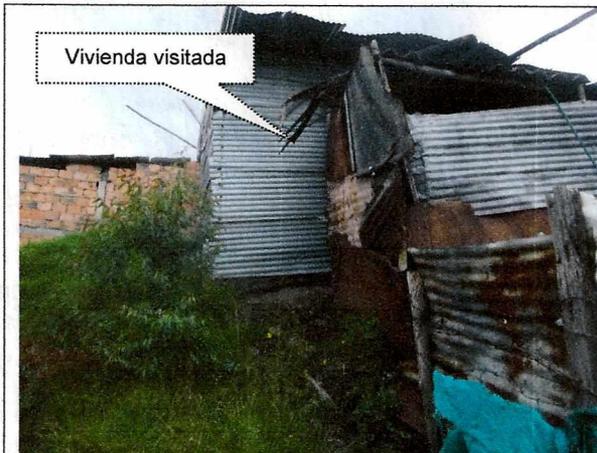
Fotografía 3. Vista del costado norte de la vivienda visitada.

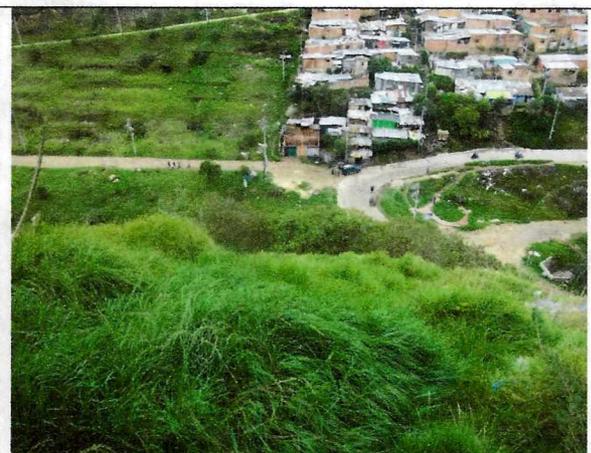
Fotografía 4. Vista de la ladera abajo del predio visitado, no se observan movimientos en masa contiguos al predio.
