DIAGNÓSTICO TÉCNICO DI-11859
SUBDIRECCIÓN DE ANÁLISIS DE RIESGOS Y EFECTOS DE CAMBIO CLIMÁTICO
GRUPO ASISTENCIA TÉCNICA
RADICADO IDIGER 2018ER7515

DIRECCIÓN:	Calle 78 # 12 - 16 Carrera 12 A # 78 - 30 Carrera 12 A # 78 - 18 Calle 78 # 12 - 48	COORDENADAS AREA INSPECCIONADA	X1:102428.3 Y1:107434.88 X2:102392.98 Y2:107507.12				
BARRIO/SECTOR CATASTRAL:	El Espartillal	ÁREA DIRECTA AFECTADA:	1850 m ²				
UPZ:	97 - Chicó Lago	POBLACIÓN ATENDIDA:	14				
LOCALIDAD:	2 - Chapinero	FAMILIAS	1	ADULTOS	14	MENORES	0
CHIP:	AAA0097SKKL AAA0097SOOE AAA0097SONN AAA0097SOMS	PREDIOS EVALUADOS	3				
AREA INSPECCIONADA	2300 m ²	DOCUMENTO REMISORIO	CR-30575

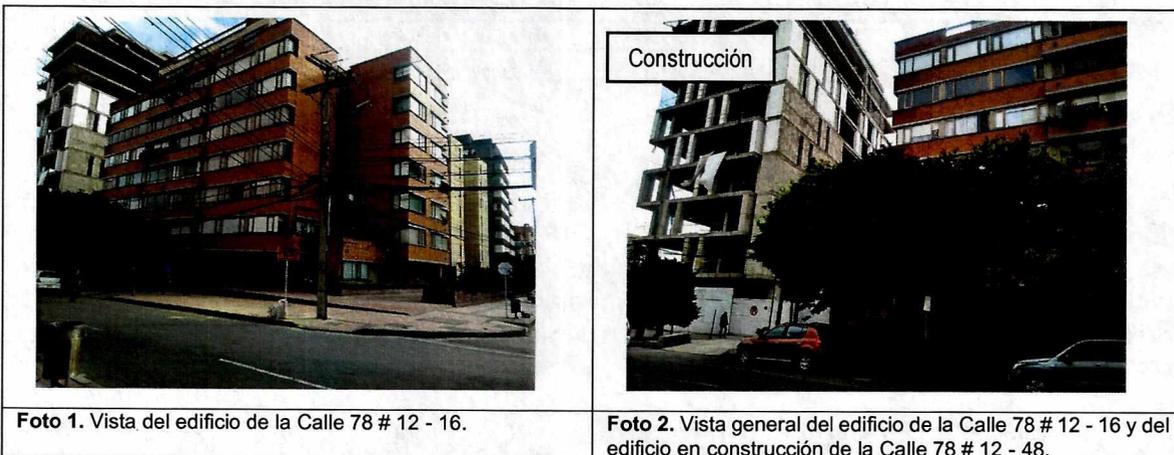
Calle 78 # 12 - 16 (Foto 1): En la edificación se observan fisuras, presencia de humedad en el cielo raso por daños en el manto de cubierta y asentamientos diferenciales que han generado rompimiento en algunos elementos no estructurales como la escalera del antejardín y la fuente ubicada en el costado occidental contiguo al predio de la Calle 78 # 12 - 48 (Ver Fotos 1 a 7).

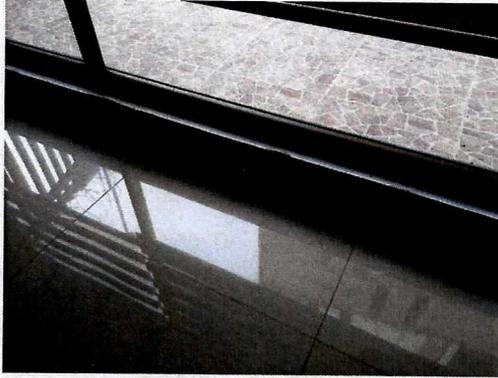
Foto 3. Fisuras al interior del apartamento 101 del predio de la Calle 78 # 12 - 16.

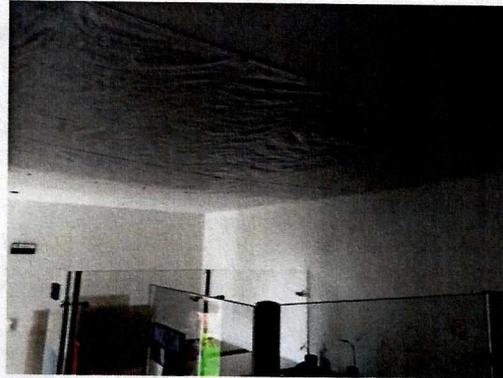
Foto 4. Humedad en cielo raso del apartamento 101 del predio de la Calle 78 # 12 - 16.

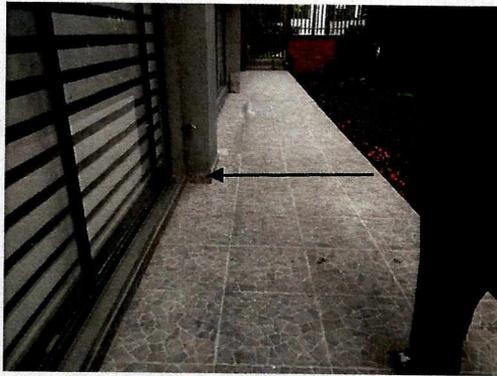
- Asentamientos diferenciales
- Actividad constructiva de edificaciones (Ejecución de obras)

Foto 5. Asentamiento del edificio del predio de la Calle 78 # 12 - 16 en su costado occidental.

- A la Alcaldía Local de Chapinero, desde sus respectivas competencias, dado que posiblemente los daños evidenciados en las viviendas aledañas al predio de la Calle 78 # 12 - 48, se encuentran relacionados con las actividades de construcción que se adelantan en el mismo, adelantar acciones correspondientes con los responsables, para que se realicen las labores que garanticen la estabilidad de los elementos que presentan daños. Lo anterior en caso de determinarse que efectivamente la construcción del edificio actuó como detonante de los daños en la edificación evaluada.

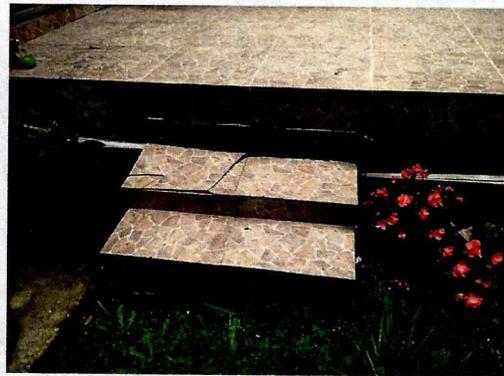
Foto 6. Desprendimiento de la escalera del antejardín y daños en el acabado. Predio de la Calle 78 # 12 - 16.

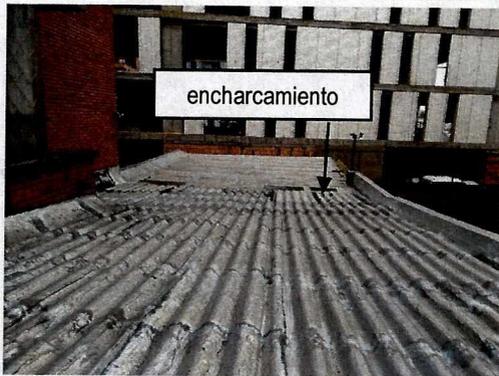
Foto 7. Encharcamiento en la placa de cubierta que presenta deterioro en el manto de impermeabilización. Predio de la Calle 78 # 12 - 16.

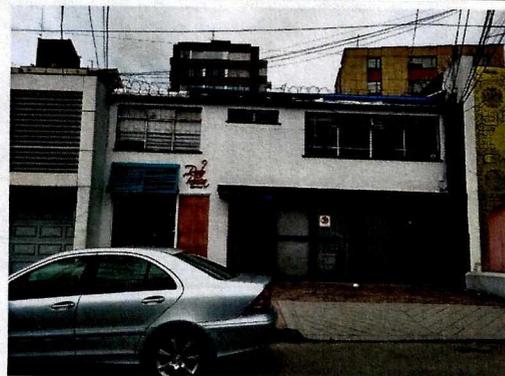
Carrera 12 A # 78 - 30 (Foto 8): No fue posible el ingreso a esta edificación, no se observan daños en la fachada.

Foto 8. Vista general del predio de la Carrera 12 A # 78 - 30.

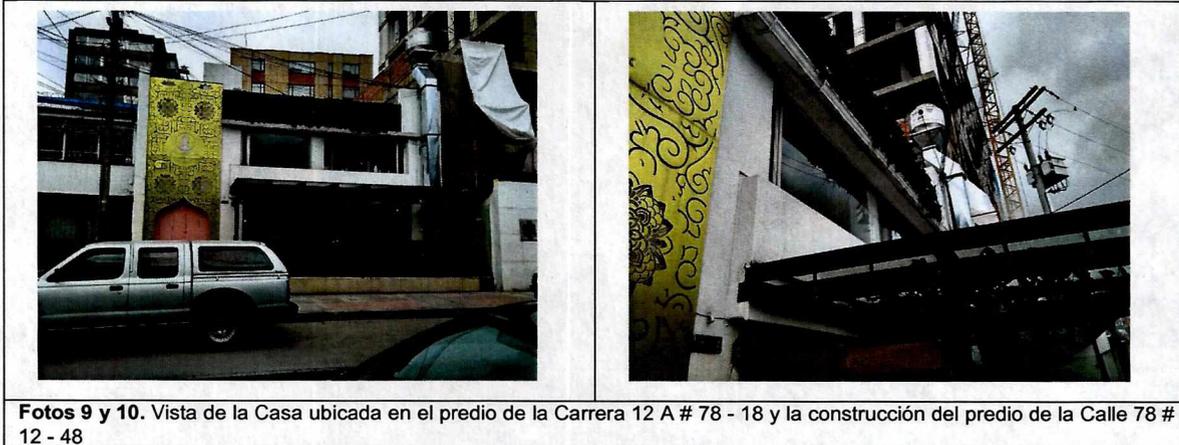
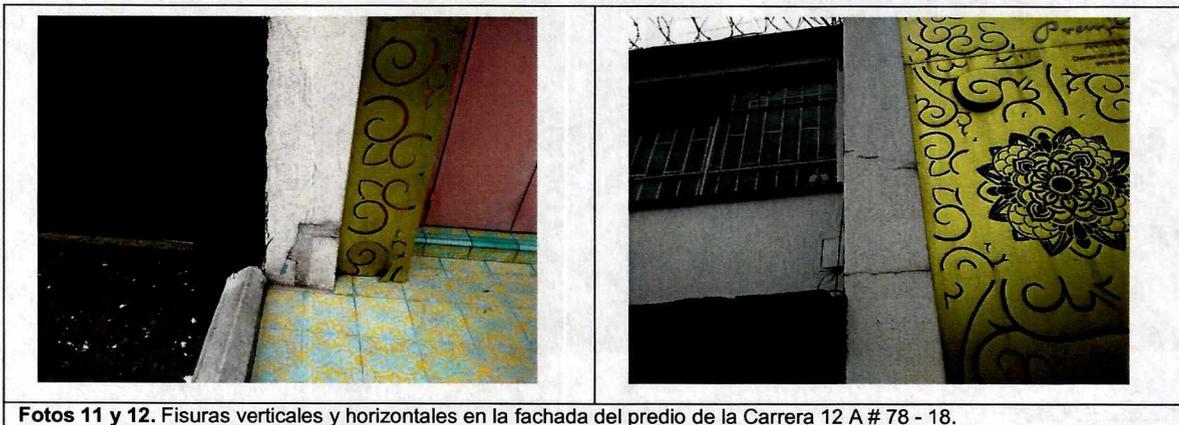
Carrera 12 A # 78 - 18 (Fotos 9 y 10): No fue posible el ingreso a esta edificación. Se verifica el muro de fachada y se evidencian fisuras con tendencia horizontal y vertical (Ver Fotos 11 y 12).
