<b>ALCALDÍA MAYOR DE BOGOTÁ D.C.</b> AMBIENTE Instituto Distrital de Gestión de Riesgos y Cambio Climático	<h1>DIAGNÓSTICO TÉCNICO</h1>	Código:	<b>GAR- FT - 03</b>
		Versión:	<b>04</b>
		Fecha de Revisión:	<b>20/04/2018</b>

**DIAGNÓSTICO TÉCNICO – DI-11938**  
**SUBDIRECCIÓN DE ANÁLISIS DE RIESGOS Y EFECTOS DE CAMBIO CLIMÁTICO**  
**GRUPO ASISTENCIA TÉCNICA**  
**RADICADO IDIGER No. 2018ER10852**

<b>ATENDIÓ:</b> Jesyca Rosy Orjuela Aya		<b>SOLICITANTE:</b> Comunidad – Yolanda Páez Viuda de Cucaita	
<b>CAT</b>	03	<b>MOVIL:</b>	3
<b>FECHA:</b>	26 de Junio de 2018	<b>HORA:</b>	08:30 a.m.
		<b>VIGENCIA:</b> Temporal mientras no se modifique significativamente las condiciones físicas del sector

<b>DIRECCIÓN:</b>	Calle 10 No. 4A-19 Este	<b>COORDENADAS AREA INSPECCIONADA</b>	X1:100726.72 Y1:99671.16		
<b>BARRIO/SECTOR CATASTRAL:</b>	Egipto	<b>ÁREA DIRECTA AFECTADA:</b>	10 M2		
<b>UPZ:</b>	94 – La Candelaria	<b>POBLACIÓN ATENDIDA:</b>	1		
<b>LOCALIDAD:</b>	17 – La Candelaria	<b>FAMILIAS</b>	1	<b>ADULTOS</b>	1
<b>CHIP:</b>	AAA0144PMWF	<b>PREDIOS EVALUADOS</b>	1		
<b>AREA INSPECCIONADA</b>	80 M2	<b>DOCUMENTO REMISORIO</b>	CR-30736		
		<b>MENORES</b>	0

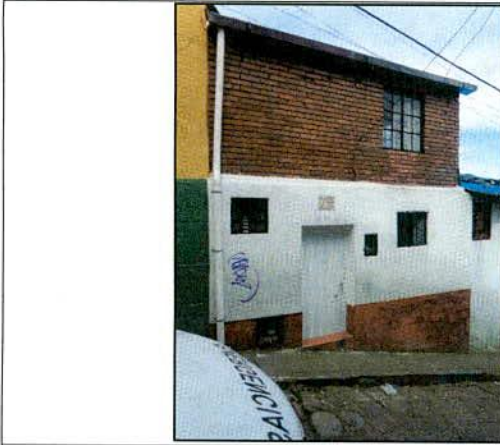
Se realiza verificación al predio de la Calle 10 No. 4A-19 Este, en el que se emplaza una construcción de dos niveles, construida en un sistema estructural de mampostería simple y muros en adobe, con placa de entepiso en madera y cubierta liviana en teja de asbesto cemento, soportada por un entramado en madera que a su vez se apoya sobre los muros de cerramiento de la misma (Foto 1).

Fotos 1 y 2. Vista de la vivienda emplazada en el predio de la Calle 10 No. 4A-19 Este, y los daños que presenta.

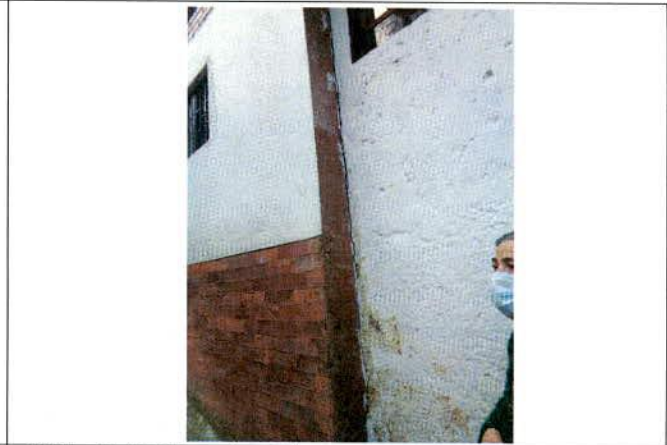
Se aprecia en la fachada del primer nivel, una fisura entre el muro y un elemento decorativo en adobe, situación que permite las filtraciones de agua al interior de la vivienda, lo que está dando origen a daños en los acabados en pintura en la cara interna de los muros. De acuerdo a lo manifestado por la persona que atiende la visita, se presentan filtraciones constantes de aguas por la ventanería del segundo nivel y la cubierta, cuando se presentan lluvias en el sector; lo anterior se viene presentando desde que se adelantaron unas intervenciones por parte de la Caja de la Vivienda Popular, en el marco del Contrato No. CVP-2015-Egipto-La Candelaria-Hab, ejecutado por COVISA (Programas de construcción en sitio propio y mejoramiento de vivienda) (Foto 2, 3, 4, 5 y 6).

- A la Caja de la Vivienda popular, desde su competencia y teniendo en cuenta que las actividades de mejoramiento realizadas en el predio de la Calle 10 No. 4A-09 Sur, en el Sector Catastral Egipto de la Localidad de La Candelaria, se adelantaron bajo el Contrato No. CVP-2015-Egipto-La Candelaria-Hab, suscrito por esta entidad, de acuerdo a lo informado por la Señora Yolanda Páez Viuda de Cucaita, y esta posiblemente dieron origen a los daños que presenta la vivienda, adelantar las acciones necesarias, para subsanar dichos daños, en el caso de que estos estén relacionados a estas intervenciones.

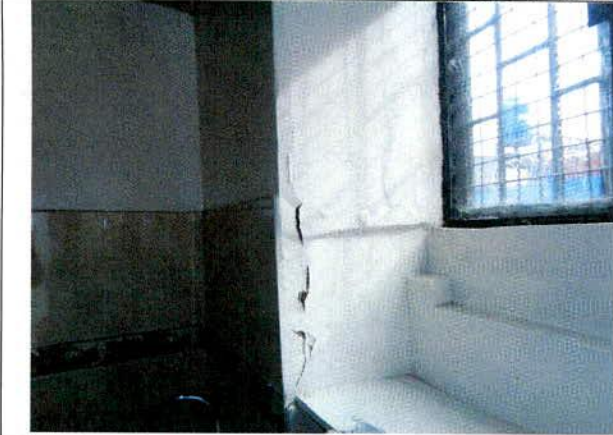
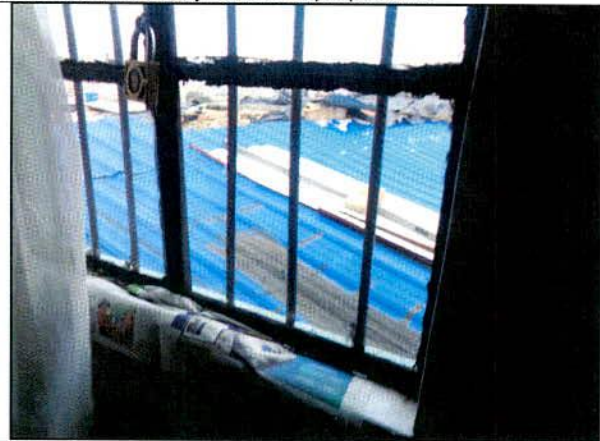
Fotos 3 y 4. Vista al interior de la vivienda inspeccionada y los daños que presenta.

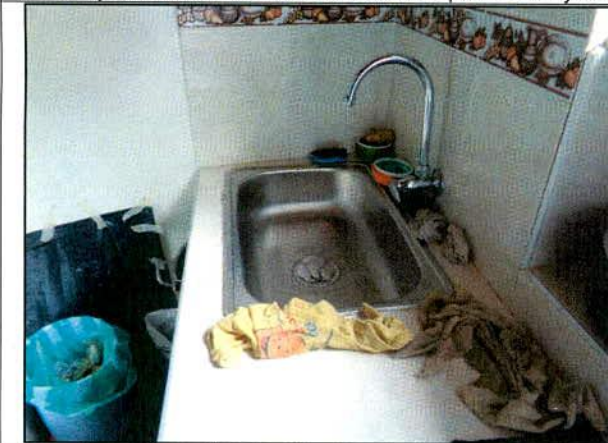
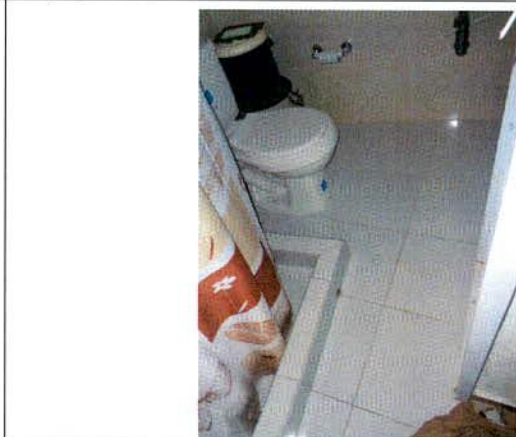
Fotos 5 y 6. Vista al interior de la vivienda inspeccionada.
