ALCALDÍA MAYOR DE BOGOTÁ D.C. AMBIENTE <small>INSTRUMENTOS Distritales de Gestión de Riesgos y Cambio Climático</small>	<h1>DIAGNÓSTICO TÉCNICO</h1>	Código:	GAR- FT - 03
		Versión:	04
		Fecha de Revisión:	20/04/2018

DIAGNÓSTICO TÉCNICO DI - 11943
SUBDIRECCIÓN DE ANÁLISIS DE RIESGOS Y EFECTOS DE CAMBIO CLIMÁTICO
COORDINACIÓN DE ASISTENCIA TÉCNICA
RAD IDIGER 2018ER7925

DIRECCIÓN:	Carrera 13 C Este No. 90 D – 40 Sur. Carrera 13 C Este No. 90 D – 46 Sur. Carrera 13 C Este No. 90 D – 52 Sur.	COORDENADAS AREA VERIFICADA	X1:98830 Y1:89187 X2:98829 Y2:89193 X3:98827 Y3:89198
BARRIO:	Juan José Rondón II Sector	ÁREA DIRECTA AFECTADA:	Sin afectación
UPZ:	52 – La Flora	POBLACIÓN ATENDIDA:	-
LOCALIDAD:	05 – Usme	FAMILIAS	-
		ADULTOS	-
		MENORES	-
CHIP:	AAA0145YHAW AAA0145YFZE AAA0145YFYN	PREDIOS EVALUADOS	3
AREA VERIFICADA	500 m ²	DOCUMENTO REMISORIO	CR-30742

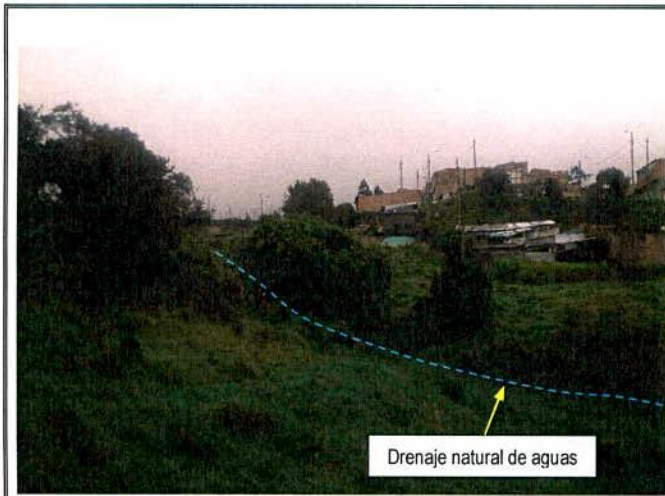
Los predios de la Carrera 13 C Este No. 90 D – 40 Sur, la Carrera 13 C Este No. 90 D – 46 Sur y la Carrera 13 C Este No. 90 D – 52 Sur, corresponden a lotes no construidos en una ladera cubierta de pastos y arbustos, con una pendiente cercana a los 25°, consolidada parcialmente urbanísticamente hacia la parte alta de la misma, con vías de acceso vehicular y peatonal sin pavimentar. Los mencionados predios se encuentran en cercanías de la cabecera de un drenaje natural que recoge la escorrentía superficial del sector aledaño (ver fotografías 1 y 2). Sobre el terreno donde se localizan los mencionados predios no se identifican condiciones que indiquen la presencia de movimientos en masa.

Fotografía 1. Ladera donde se localizan los predios de la Carrera 13 C Este No. 90 D – 40 Sur, la Carrera 13 C Este No. 90 D – 46 Sur y la Carrera 13 C Este No. 90 D – 52 Sur.

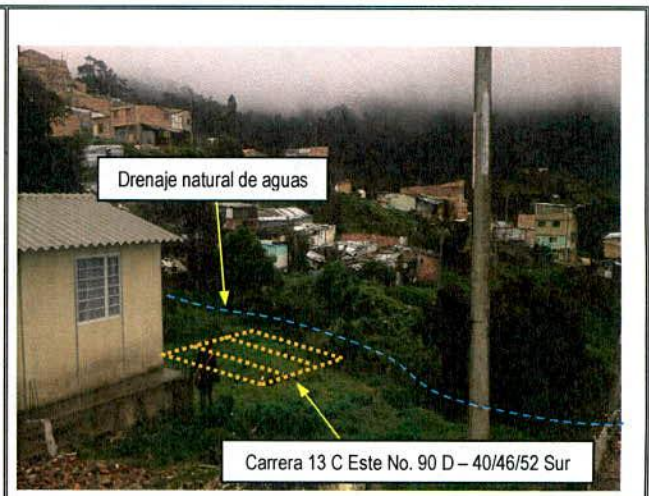
Fotografía 2. Zona donde se ubican los predios de la Carrera 13 C Este No. 90 D – 40 Sur, la Carrera 13 C Este No. 90 D – 46 Sur y la Carrera 13 C Este No. 90 D – 52 Sur.

Dadas la cercanía del predio de la Carrera 13 C Este No. 90 D – 52 Sur, al drenaje natural identificado en la zona, es posible que con el paso del tiempo y ante procesos de socavación, se puedan generar procesos locales de inestabilidad que pudiesen alcanzar el terreno del mencionado predio.
