**DIAGNÓSTICO TÉCNICO DI- 11944**  
**SUBDIRECCIÓN DE ANÁLISIS DE RIESGOS Y EFECTOS DE CAMBIO CLIMÁTICO**  
**GRUPO ASISTENCIA TÉCNICA**  
**RADICADO IDIGER 2018ER8609**

<b>DIRECCIÓN:</b>	Calle 145 No 7F-65	<b>COORDENADAS AREA INSPECCIONADA</b>	X:105078,62 Y:113905,28		
<b>BARRIO/SECTOR CATASTRAL:</b>	Acacias	<b>ÁREA DIRECTA AFECTADA:</b>	660 M2		
<b>UPZ:</b>	13 – Los Cedros	<b>POBLACIÓN ATENDIDA:</b>	50		
<b>LOCALIDAD:</b>	1- Usaquén	<b>FAMILIAS</b>	15	<b>ADULTOS</b>	30
<b>CHIP:</b>	AAA011OHJXR	<b>PREDIOS EVALUADOS</b>	1		
<b>AREA INSPECCIONADA</b>	660 M2	<b>DOCUMENTO REMISORIO</b>	CR-30743

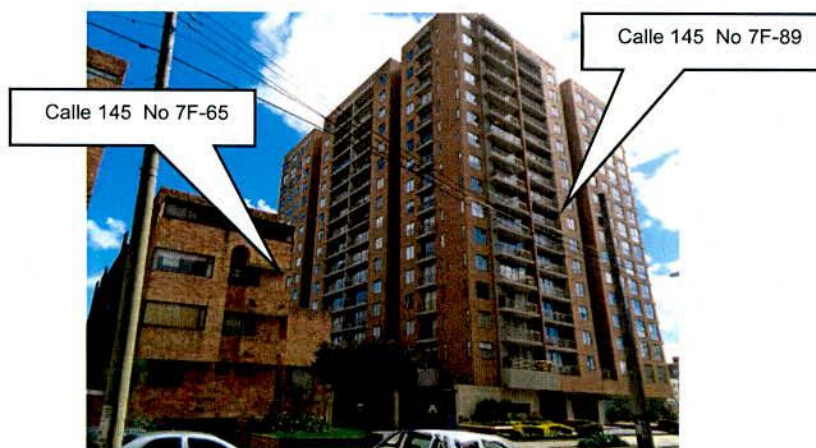
El predio de la Calle 145 No 7F-65 corresponde a una edificación de cuatro niveles con sótano, con nombre edificio Canoa I, construida hace más de 30 años bajo un sistema estructural aporticado. La edificación colinda hacia el costado occidental con el predio de la Calle 145 No 7F-89, donde se emplaza una edificación de 16 niveles con 2 sótanos construida hace aproximadamente 5 años (Ver Fotografía 1).

**Fotografía 1.** Localización de los predios de Calle 145 No 7F-65 y Calle 145 No 7F-89 en el Sector Acacias de la Localidad Usaquén.

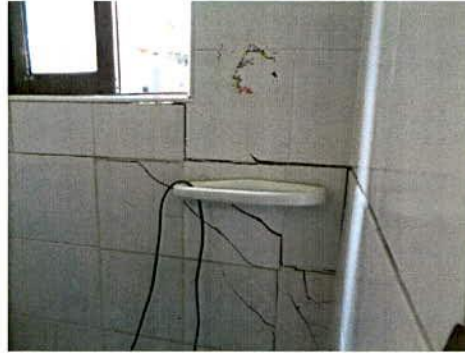
En el predio de la Calle 145 No 7F-65, se evidencian fisuras de tendencia diagonal en el enchape del baño de la portería, con aberturas hasta de 3mm (Ver Fotografía 2). En el soltando se observan fisuras de tendencia diagonal con aberturas aproximadas al milímetro en el acabado de las columnas (Ver Fotografías 3 y 4). De forma generalizada se percibe una inclinación del edificio hacia el costado oriental.

Asentamientos diferenciales a causa de las etapas de construcción y asentamiento de la edificación emplazada en el predio de la Calle 145 No 7F-89.

**Fotografía 2.** Fisuras del enchape al interior del baño de la portería del edificio Canoa I

- A la Alcaldía Local Usaquén, desde sus respectivas competencias, dado que posiblemente los daños evidenciados en la edificación del predio de la Calle 145 No 7F-65 están asociados a la construcción que se llevó a cabo en el predio de la de la Calle 145 No 7F-89, adelantar las acciones correspondientes con los responsables de dicha construcción, para que realicen las acciones correspondientes que garanticen la estabilidad de los elementos que presentan daños. Lo anterior en caso de determinarse que efectivamente la construcción de la Calle 145 No 7F-89 ocasionó y/ ó actuó como detonante de los daños existentes en la vivienda evaluada.

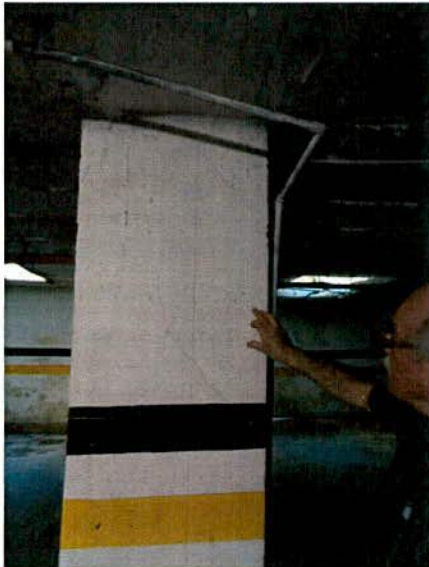
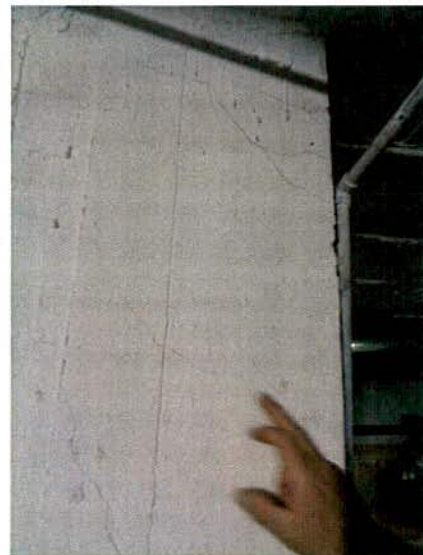
**Fotografías 3 y 4.** Fisuras en las columnas del sótano de edificio Canoa I.

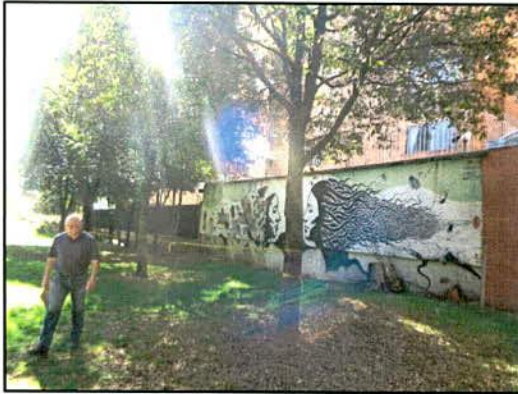
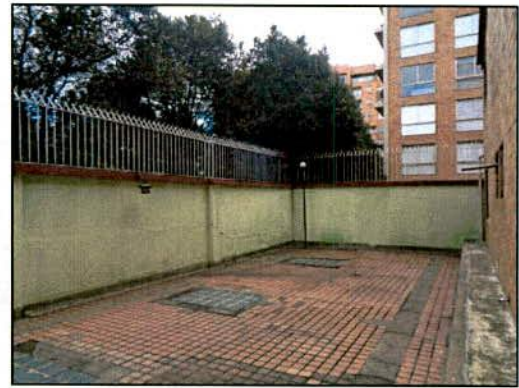
Hacia el costado posterior del edificio Canoa I, existe un muro de cerramiento construido en mampostería simple con una altura aproximada a los 2.2m y longitud de 16 m (Aprox), que presenta una grieta de tendencia horizontal con una abertura aproximada al medio centímetro en algunos sectores, en una longitud cercana a los 8m. El muro no evidencia pérdida de verticalidad (Ver Fotografías 5-8). De acuerdo con la información suministrada por la persona que atendió la visita, el muro presenta esta grieta hace más de dos años.

**Fotografías 5 y 6** Muro localizado hacia el costado posterior del Edificio Canoa I

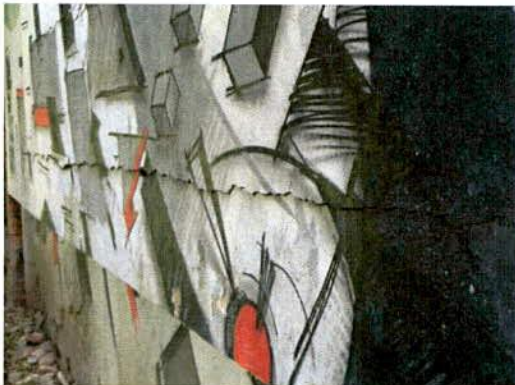
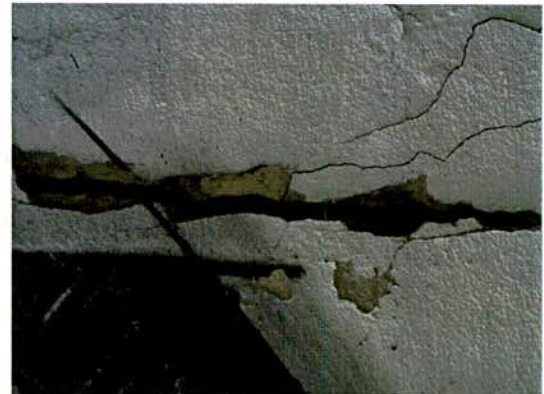
**Fotografías 7 y 8.** Grieta horizontal en el muro de cerramiento del costado posterior del edificio Canoa I
