DIAGNÓSTICO TÉCNICO – DI-11946
SUBDIRECCIÓN DE ANÁLISIS DE RIESGOS Y EFECTOS DE CAMBIO CLIMÁTICO
GRUPO ASISTENCIA TÉCNICA
EVENTO SIRE 5023841

ATENDIÓ: NELSON DAVID MILLAN DELVALLE				SOLICITANTE: Alcaldía Local de Engativá	
CAT	07	MOVIL:	10	VIGENCIA: Temporal mientras no se modifique significativamente las condiciones físicas del sector	
FECHA:	03 de julio de 2018	HORA:	17:13

DIRECCION	Calle 67 F No. 105 - 26	COORDENADAS INSPECCIONADA	AREA	X: 94933.23 Y: 111454.73	
BARRIO/SECTOR CATASTRAL:	Danubio Centauros	ÁREA DIRECTA AFECTADA:	15 m ²		
UPZ:	74 – Engativá	POBLACIÓN ATENDIDA:	10		
LOCALIDAD:	10 - Engativá	FAMILIAS	1	ADULTOS	4
CHIP:	AAA0072LTJZ	PREDIOS EVALUADOS	1		
AREA INSPECCIONADA	130 m ²	DOCUMENTO REMISORIO	CR-30744

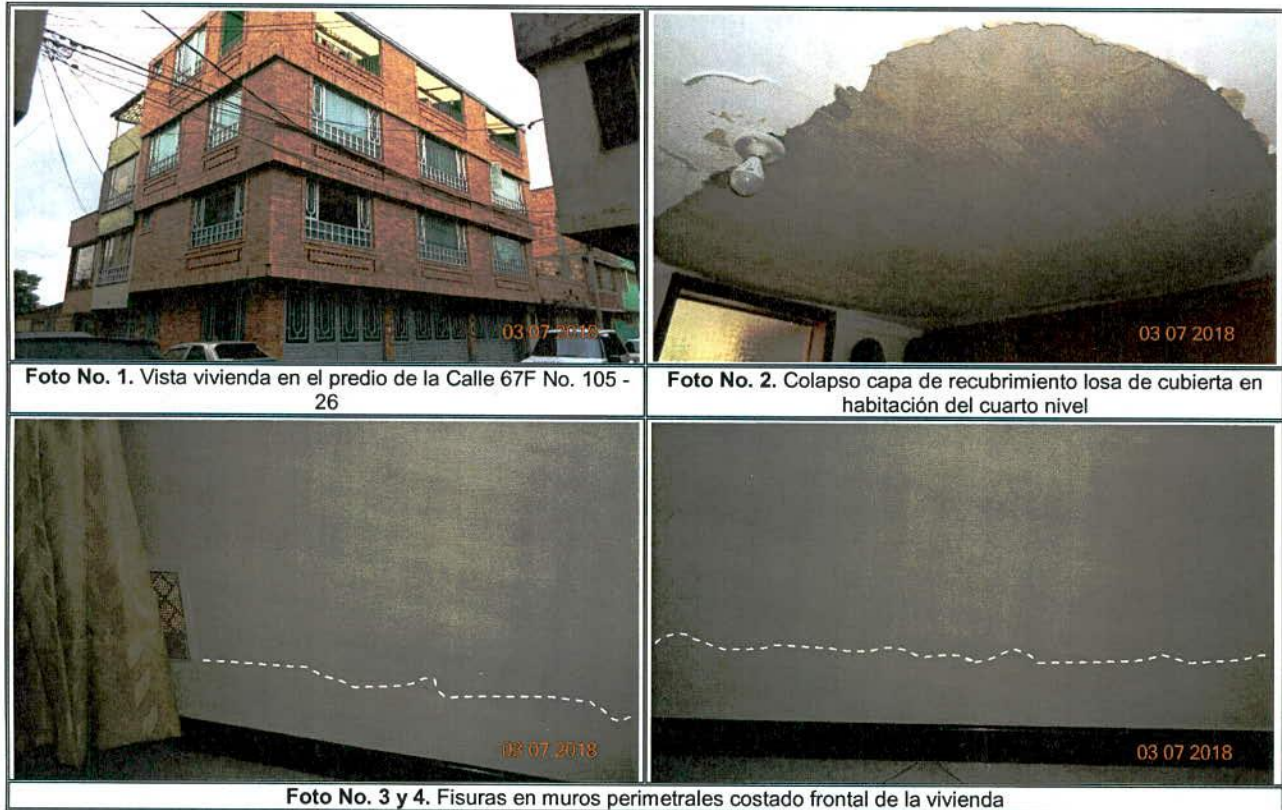
10. REGISTRO FOTOGRAFICO:

El predio de la referencia corresponde a una edificación de cuatro (04) niveles, construida posiblemente bajo un sistema estructural en mampostería parcialmente confinada con losa de entrepiso y cubierta en concreto con muros divisorios y perimetrales en mampostería. Se realizó inspección visual en el cuarto nivel de la vivienda, identificando el colapso de la capa de capa de recubrimiento de la losa de entre piso en el sector de la habitación, en un área de aproximadamente 3.5 m². De igual manera se realiza inspección en los demás niveles de la vivienda identificando fisuras y grietas de tendencia horizontal en los muro de cerramiento perimetral sobre la parte frontal de la vivienda, con aberturas de aproximadamente 1.5

milímetros. Los habitantes de la vivienda que atienden la visita técnica manifiestan que sienten fuertes vibraciones en la misma por el paso de vehículos pesados, situación que no fue posible verificar con la inspección realizada. Se destaca que no se identifican daños en los elementos estructurales y no estructurales que conforman la edificación.

- Deficiencias constructivas
- Asentamientos diferenciales.

- La funcionalidad de la habitación ubicada en el cuarto nivel de la vivienda emplazada en el predio de la Calle 67 F No. 105 – 26, Barrio Danubio Centauros de la Localidad de Engativá, se encuentra comprometida en la actualidad por el colapso parcial de la capa de recubrimiento de la losa de cubierta.
- Pese a los daños identificados en los muros de cerramiento perimetral sobre el costado frontal de la vivienda emplazada en el predio de la Calle 67 F No. 105 – 26, Barrio Danubio Centauros de la Localidad de Engativá, la estabilidad estructural no se encuentra comprometida en la actualidad.

- Al responsable de la vivienda emplazada en el predio de la Calle 67 F No. 105 – 26, Barrio Danubio Centauros de la Localidad de Engativá, mantener la recomendación de restricción

parcial de uso de la habitación del cuarto nivel, hasta tanto se implementen las obras que garanticen las condiciones de estabilidad estructural, funcionalidad y habitabilidad de la misma.

- Al responsable de la vivienda emplazada en el predio de la Calle 67 F No. 105 – 26, Barrio Danubio Centauros de la Localidad de Engativá, se recomienda adelantar un estudio detallado de ingeniería en donde se analice de manera integral el conjunto suelo estructura, la vulnerabilidad estructural y la estabilidad geotécnica, de tal forma que permita establecer la (s) causa (s) detonante(s) de los procesos de asentamiento y el nivel de afectación estructural que eventualmente pudiera tener la edificación. Estos estudios deberán arrojar la metodología pertinente de intervención que permita mitigar y/o retornar a las condiciones óptimas estructurales para su comportamiento frente a cargas normales (habituales) de servicio y cargas dinámicas.
