DIAGNÓSTICO TÉCNICO DI - 11954
SUBDIRECCIÓN DE ANÁLISIS DE RIESGOS Y EFECTOS DE CAMBIO CLIMÁTICO
COORDINACIÓN DE ASISTENCIA TÉCNICA
RAD IDIGER 2018ER7568 EVENTO SIRE 5006500

DIRECCIÓN:	Carrera 11 B No. 34 – 51 Sur.	COORDENADAS AREA VERIFICADA	X1:96950 Y1:96930		
SECTOR CATASTRAL:	San Luis	ÁREA DIRECTA AFECTADA:	20 m ²		
UPZ:	36 – San José.	POBLACIÓN ATENDIDA:	4		
LOCALIDAD:	18 – Rafael Uribe Uribe	FAMILIAS	1	ADULTOS	4
CHIP:	AAA0011ALYN	PREDIOS EVALUADOS	1		
AREA VERIFICADA	127 m ²	DOCUMENTO REMISORIO	CR-30761

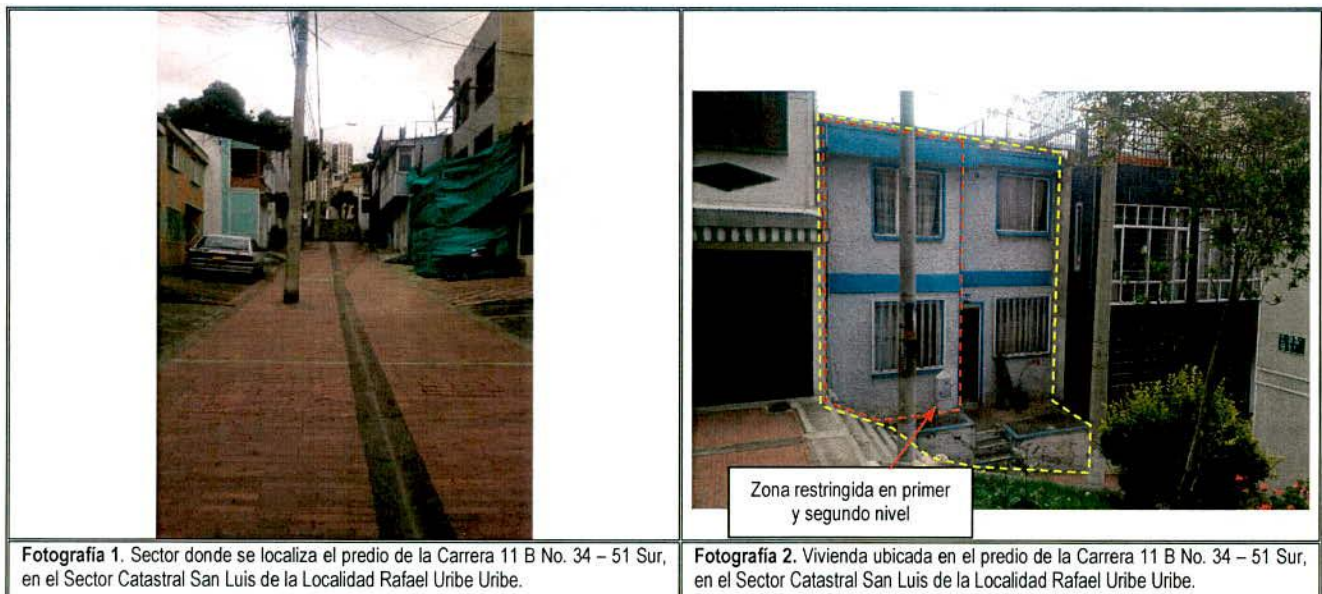
El predio de la Carrera 11 B No. 34 – 51 Sur, se localiza en una ladera con una pendiente cercana a los 15°, consolidada urbanísticamente, con vías de acceso vehicular y peatonal pavimentadas (*ver fotografía 1*). En el mencionado predio se localiza una vivienda de dos niveles con una edad de construcción cercana a los 30 años bajo un sistema estructural en mampostería simple, con placa de entrepiso en concreto recubierto de losetas, placa de entrepiso aligerada y cubierta en tejas de fibrocemento apoyadas sobre correas de madera (*ver fotografía 2*). Dadas las condiciones topográficas del terreno de la zona, para el emplazamiento de la vivienda se implementó un relleno confinado mediante muros en mampostería.

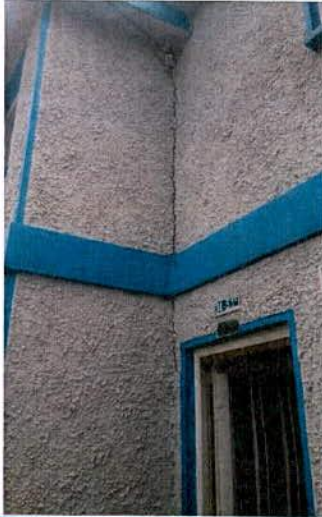
Sobre los muros de cerramiento y divisorios del costado suroriental, del primer y segundo nivel, donde se ubica una sala de estudio y una habitación, se identifican fisuras y grietas verticales y horizontales con aberturas hasta de 5 mm en longitudes de 2.5 m aproximadamente (*ver fotografías 3 a 6*), así como algunas separaciones entre las losetas y viguetería de la placa de entrepiso de dicho costado (*ver fotografías 7, 8 y 9*). En los muros que conforman el andén de entrada a la vivienda se observan fracturas con aberturas cercanas a los 4 mm en longitudes de 0.5 m a 1 m aproximadamente (*ver fotografía 10*). De acuerdo con lo observado en la inspección técnica, los daños observados en la sala de estudio del primer nivel y la habitación del segundo nivel del costado suroriental presentan un incremento significativo en relación con lo observado y descrito en el DI-8793.

Deficiencias constructivas - Asentamientos diferenciales.

Fotografía 3. Fisuras y grietas identificadas en muros de cerramiento y divisorios del costado suroriental de la vivienda ubicada en el predio de la Carrera 11 B No. 34 – 51 Sur.

Al responsable y/o los responsables de la vivienda ubicada en el predio de la Carrera 11 B No. 34 – 51 Sur, en el Sector Catastral San Luis de la Localidad Rafael Uribe Uribe, mantener la recomendación de restricción de uso de la sala de estudio en el primer nivel y la alcoba del segundo nivel localizada ubicadas en el costado suroriental de la vivienda, hasta que se desarrollen las acciones que garanticen la estabilidad de los elementos que presentan daño.

Al responsable y/o los responsables de la vivienda ubicada en el predio de la Carrera 11 B No. 34 – 51 Sur, en el Sector Catastral San Luis de la Localidad Rafael Uribe Uribe, adelantar un estudio de patología y vulnerabilidad estructural que identifique las causas precisas de los daños observados al costado suroriental de la vivienda y determine las intervenciones correctivas tendientes a garantizar la estabilidad de la zona afectada.

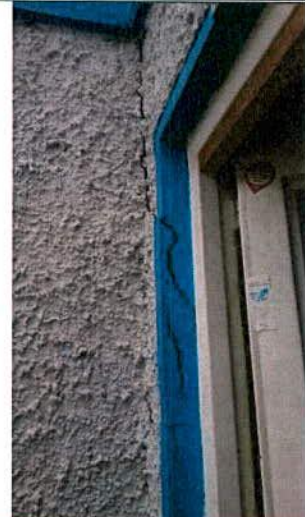
Fotografía 4. Fisuras y grietas identificadas en muros de cerramiento y divisorios del costado suroriental de la vivienda ubicada en el predio de la Carrera 11 B No. 34 – 51 Sur.

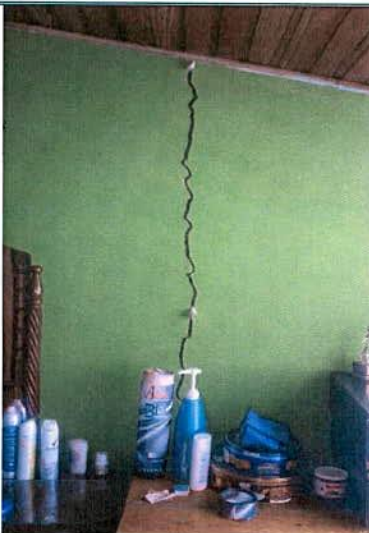
Fotografía 5. Fisuras y grietas identificadas en muros de cerramiento y divisorios del costado suroriental de la vivienda ubicada en el predio de la Carrera 11 B No. 34 – 51 Sur.

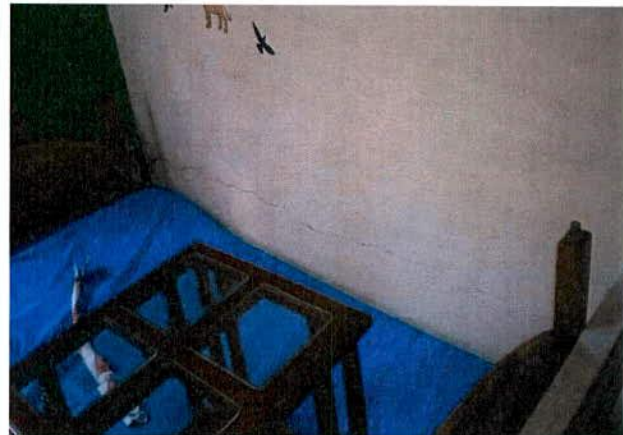
Fotografía 6. Fisuras y grietas identificadas en muros de cerramiento y divisorios del costado suroriental de la vivienda ubicada en el predio de la Carrera 11 B No. 34 – 51 Sur.

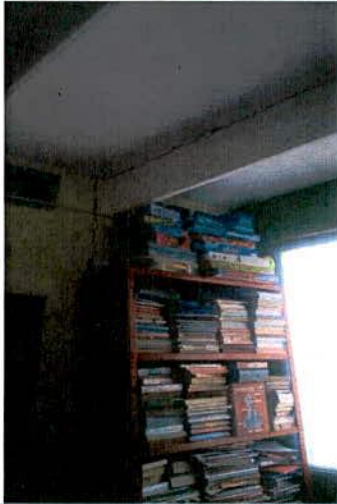
Fotografía 7. Separaciones entre vigertería y losetas de la placa de entrepiso del costado suroriental de la vivienda ubicada en el predio de la Carrera 11 B No. 34 – 51 Sur.

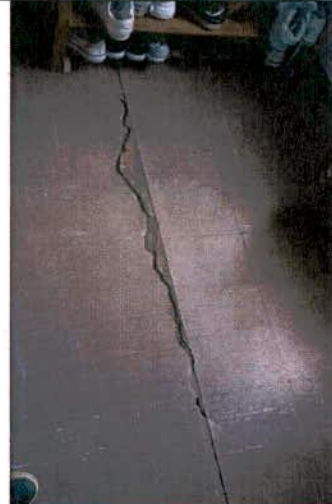
Fotografía 8. Separaciones entre vigertería y losetas de la placa de entrepiso del costado suroriental de la vivienda ubicada en el predio de la Carrera 11 B No. 34 – 51 Sur.

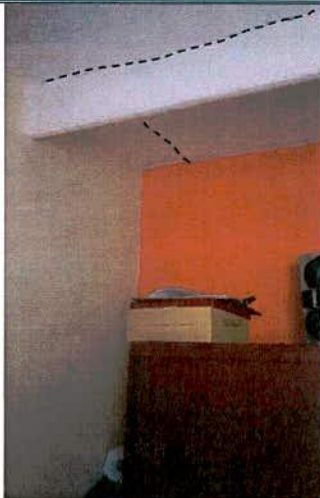
Fotografía 9. Separaciones entre vigertería y losetas de la placa de entrepiso del costado suroriental de la vivienda ubicada en el predio de la Carrera 11 B No. 34 – 51 Sur.

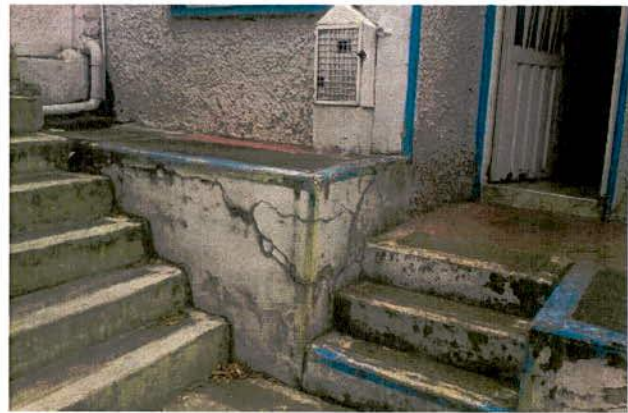
Fotografía 10. Fracturas en muros que conforman el andén de la zona de acceso a la vivienda localizada en el predio de la Carrera 11 B No. 34 – 51 Sur.
