DIAGNÓSTICO TÉCNICO DI-11955
SUBDIRECCIÓN DE ANÁLISIS DE RIESGOS Y EFECTOS DE CAMBIO CLIMÁTICO
GRUPO ASISTENCIA TÉCNICA
RADICADO IDIGER 2018ER8969
EVENTO SIRE 5006556

DIRECCIÓN:	Calle 2 C # 8 A -34 Este Carrera 8 Este # 2 C - 42	COORDENADAS	X1:100861.07 Y1:98710.82
BARRIO/SECTOR CATASTRAL:	El Rocío Centro Oriental	ÁREA INSPECCIONADA	X2:100879.85 Y2:98700.50
UPZ:	96 - Lourdes	ÁREA DIRECTA AFECTADA:	320 m ²
LOCALIDAD:	3 - Santa Fe	POBLACIÓN ATENDIDA:	7
CHIP:	AAA0033MBSY AAA0033MBNX	FAMILIAS	2
AREA INSPECCIONADA	320 m ²	ADULTOS	6
		MENORES	1
		PREDIOS EVALUADOS	2
		DOCUMENTO REMISORIO	CR-30764

RIESGO POR CONSTRUCCIONES: Filtraciones de agua

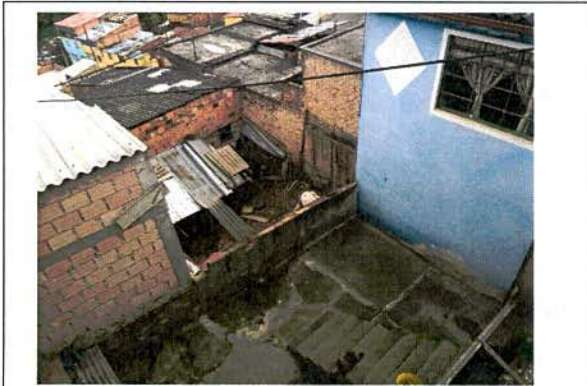
Calle 2 C # 8 A -34 Este (Foto 1): En los muros del costado occidental en colindancia con el predio de la Carrera 8 Este # 2 C - 42, se observan fisuras verticales y diagonales con longitudes entre un metro y dos metros con aberturas cercanas a los 2 centímetros. La placa de entrepiso en este sector presenta fisuras con longitud de 2 metros aproximadamente y abertura cercana al centímetro (Ver fotografías 4 y 5). En la parte inferior de la vivienda, sobre el costado occidental se encuentra un muro de contención con una altura de 1.50 metros que tiene una grieta diagonal desde la base hasta la corona y con una abertura de 2 centímetros aproximadamente (Ver Foto 6). Sobre el costado suroccidental se observa una pérdida del suelo de cimentación de la vivienda de aproximadamente 1 m³ (Ver Foto 7).

Foto 3. Vista de la vivienda de la Calle 6B No. 3 – 31.

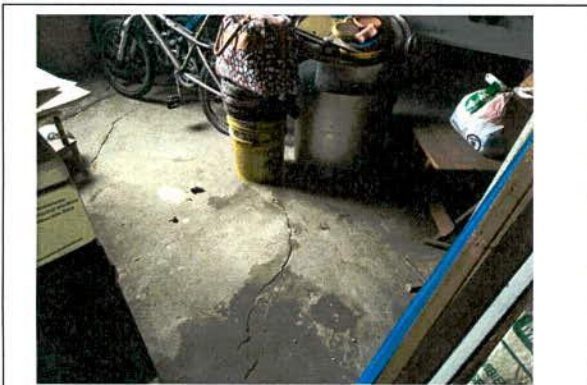
Foto 5. Vista de la vivienda de la Calle 6B No. 3 – 31.

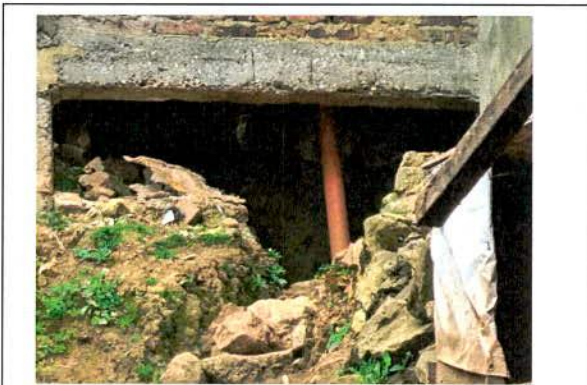
Foto 7. Vista de la vivienda de la Calle 6B No. 3 – 31.

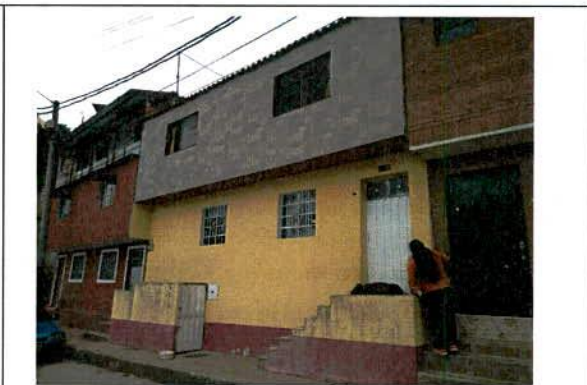
Carrera 8 Este # 2 C - 42 (Foto 8): En el patio del predio ubicado en el costado oriental en colindancia con el predio de la Calle 2 C # 8 A -34 Este, se presenta un movimiento de tierra superficial cercano a 3 m³, proveniente del suelo de cimentación de la vivienda vecina y material que se ubica en el patio de esta edificación. Material que se deposita en la parte media del patio (Ver Fotos 9 y 10).

Foto 8. Hall de acceso a los interiores 1, 2 y 3 del predio de la Calle 6B No. 3 – 31

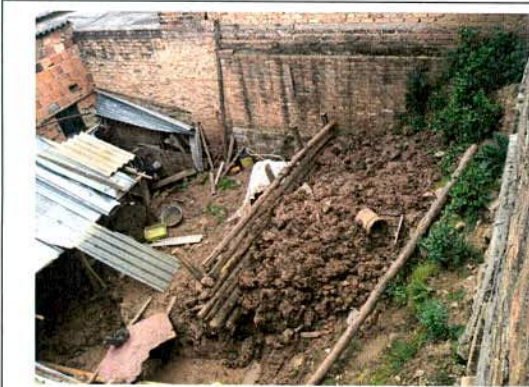
Foto 9. Vista de la vivienda de la Calle 6B No. 3 - 31.

- A los responsables y/o habitantes de la edificación ubicada en el predio de la Carrera 8 Este # 2 C - 42, en el Sector Catastral El Rocío Centro Oriental de la Localidad de Santa Fe, mantener la

recomendación de restricción de uso del patio, hasta que se implementen adecuadas medidas de protección y/o contención sobre el talud localizado al costado oriental, medidas donde se incluyan sistemas para dar manejo a las aguas de escorrentía superficial y sub-superficial, acciones que se deberán adelantar con el apoyo de personal idóneo, garantizando que se cumplan los requerimientos de acuerdo con la normatividad vigente, para lo cual se deben tramitar los permisos y licencias respectivos.
