**DIAGNÓSTICO TÉCNICO DI- 11956**  
**SUBDIRECCIÓN DE ANÁLISIS DE RIESGOS Y EFECTOS DE CAMBIO CLIMÁTICO**  
**GRUPO ASISTENCIA TÉCNICA**  
**RADICADO IDIGER 2018ER897**

<b>DIRECCIÓN:</b>	Carrera 8H No 166-36	<b>COORDENADAS AREA INSPECCIONADA</b>	X:105255,491 Y:116397,95		
<b>BARRIO/SECTOR CATASTRAL:</b>	Santa Teresa	<b>ÁREA DIRECTA AFECTADA:</b>	1000 M2		
<b>UPZ:</b>	10 –La Uribel	<b>POBLACIÓN ATENDIDA:</b>	300		
<b>LOCALIDAD:</b>	1- Usaquén	<b>FAMILIAS</b>	72	<b>ADULTOS</b>	200
<b>CHIP:</b>	AAA0203WPTO	<b>PREDIOS EVALUADOS</b>	1		
<b>AREA INSPECCIONADA</b>	1500 M2	<b>DOCUMENTO REMISORI</b>	CR-30767

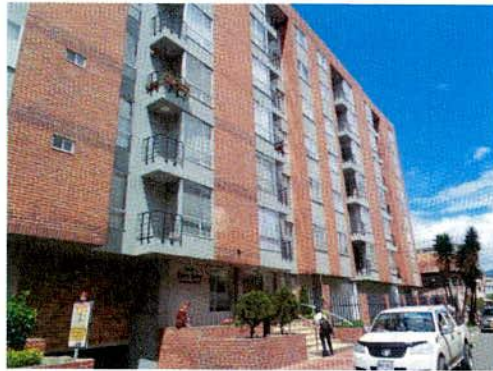
El predio corresponde a la edificación Santa Lucía construida hace aproximadamente 10 años, con 7 pisos y sótano conformada estructuralmente por pórticos de vigas y columnas en concreto reforzado (Ver fotografía 1). La edificación presenta parqueaderos tanto en el primer piso como en el sótano y las placas tanto de contrapiso del sótano como de parqueaderos en el primer nivel tienen un sobre piso en concreto.

**Fotografía 1.** Edificio Santa Lucia del predio de la Carrera 8H No 166-36

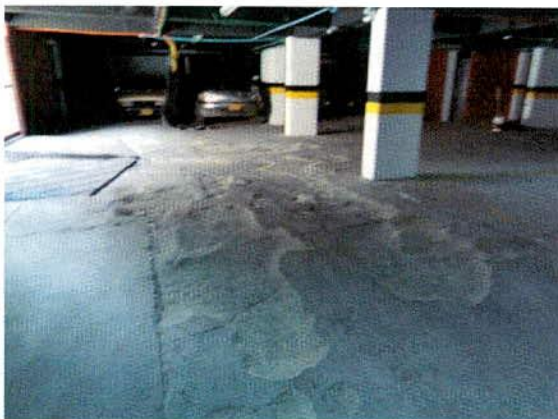
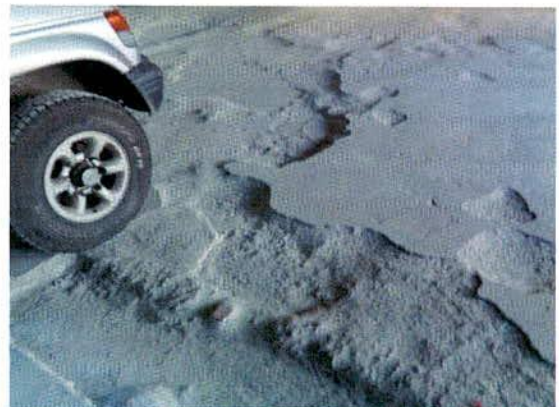
Se evidencia de forma generalizada pérdida de material de los sobrepisos del sótano y primer piso, formándose hundimientos en estos elementos con profundidades hasta de 3cm aproximadamente (Ver Fotografías 2 y 3). De acuerdo con la información suministrada por las personas que atendieron la visita, la pérdida de material de los sobrepisos se ha presentado desde hace varios años.

La pérdida de materia en los sobrepisos del sótano y primer piso, puede obedecer a deficiencias en la calidad del material utilizado para conformarlos o a la ausencia de eficientes elementos de unión entre estos elementos y las placas sobre los cuales se encuentran instalados.

**Fotografías 2 y 3.** Perdida de material de sobrepiso en los parqueaderos de primer piso y sótano

- A la administración y Concejo de Copropietarios de la edificación Santa Lucía, adelantar las acciones encaminadas a la reparación de los sobrepisos que presentan pérdida de material, con el fin de mantener las condiciones óptimas para su uso durante su vida útil.
- A la administración y Concejo de Copropietarios de la edificación Santa Lucía, adelantar, si es necesario, el reforzamiento estructural de la edificación, basado en estudios de vulnerabilidad y patología estructural
