<b>ALCALDÍA MAYOR DE BOGOTÁ D.C.</b> <small>AMBITE</small> <small>Instituto Distrital de Gestión de Riesgos y Cambio Climático</small>	<h1>DIAGNÓSTICO TÉCNICO</h1>	Código:	<b>GAR- FT - 03</b>
		Versión:	<b>04</b>
		Fecha de Revisión:	<b>20/04/2018</b>

**DIAGNÓSTICO TÉCNICO DI - 11959**  
**SUBDIRECCIÓN DE ANÁLISIS DE RIESGOS Y EFECTOS DE CAMBIO CLIMÁTICO**  
**COORDINACIÓN DE ASISTENCIA TÉCNICA**  
**RAD IDIGER 2018ER7581 – 2018ER9300**

<b>DIRECCIÓN:</b>	Carrera 14 l y Carrera 14 L, entre la Calle 73 D Bis Sur y la Calle 74 B Sur	<b>COORDENADAS AREA VERIFICADA</b>	X1:95319 Y1:91130 X2:95349 Y2:91137 X3:95363 Y3:91064 X4:95335 Y4:91058
<b>SECTOR CATASTRAL:</b>	San Luis	<b>ÁREA DIRECTA AFECTADA:</b>	296 m <sup>2</sup>
<b>UPZ:</b>	57 – Gran Yomasa.	<b>POBLACIÓN ATENDIDA:</b>	80
<b>LOCALIDAD:</b>	05 – Usme	<b>FAMILIAS</b>	20
<b>CHIP:</b>	AAA0024BPEA	<b>ADULTOS</b>	50
<b>AREA VERIFICADA</b>	2186 m <sup>2</sup>	<b>MENORES</b>	30
		<b>PREDIOS EVALUADOS</b>	12
		<b>DOCUMENTO REMISORIO</b>	CR-30771

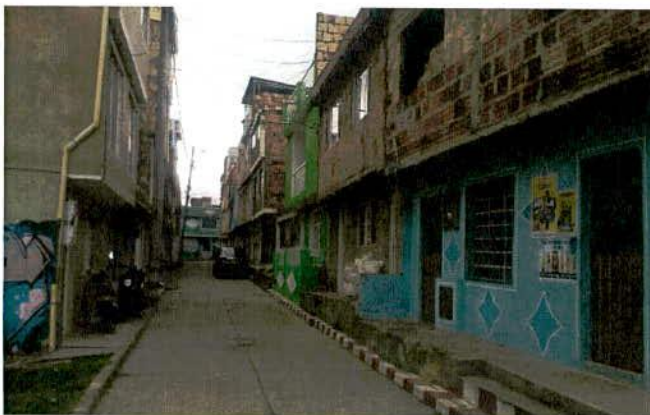
Las viviendas de la zona corresponden a edificaciones de uno a cuatro niveles construidas en mampostería simple y mampostería parcialmente confinada, con placas de contrapiso en concreto recubierto de losetas, placas de entrapiso en concreto reforzado y cubierta en tejas de fibrocemento apoyadas sobre correas de madera, las cuales presentan deficiencias constructivas relacionadas con la carencia y/o continuidad de elementos de confinamiento tipo vigas y columnas. En los muros de cerramiento de la zona posterior de algunas viviendas que son colindantes con la ladera inspeccionada se identifican huellas de humedad y deterioro de acabados (*ver fotografía 1, 2, 7 y 8*).

Fotografía 1. Vista de las edificaciones ubicadas sobre la Carrera 14 L entre la Calle 73 D Bis Sur y la Calle 74 B Sur, en el Barrio San Luis de la Localidad Usme.

A la Alcaldía Local Usme y a los responsables de la viviendas ubicadas en el en el sector de la Carrera 14 I y la Carrera 14 L, entre la Calle 73 D Bis Sur y la Calle 74 B Sur, en el barrio San Luis y el Barrio San Juan Bautista de la Localidad Usme, hacer un seguimiento periódico de las condiciones de estabilidad de la ladera ubicada en dicho sector con el propósito de desarrollar intervenciones oportunas que impidan la manifestación de situaciones que pudiesen atentar contra la seguridad física de los habitantes de la zona.

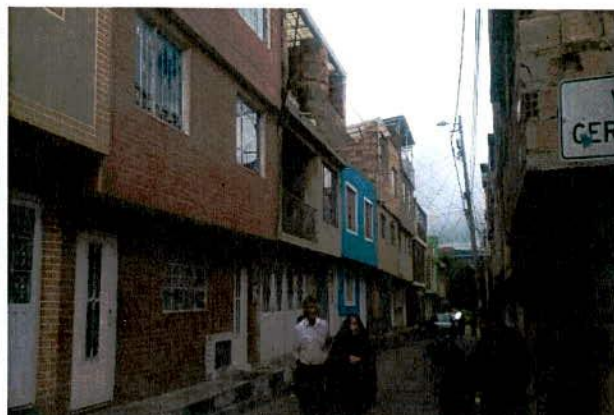
Fotografía 2. Vista de las edificaciones ubicadas sobre la Carrera 14 L entre la Calle 73 D Bis Sur y la Calle 74 B Sur, en el Barrio San Luis de la Localidad Usme.

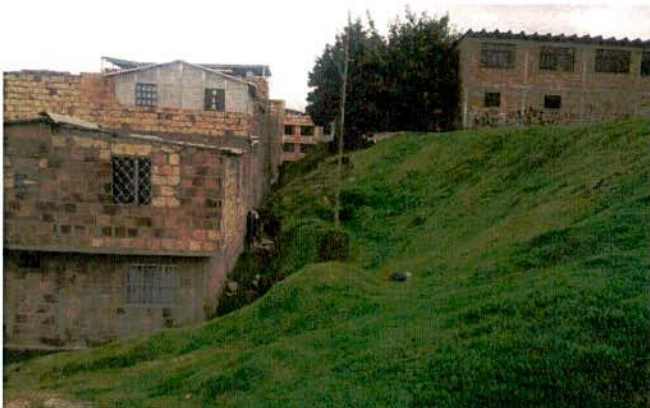
En el sector de la Carrera 14 I y la Carrera 14 L, entre la Calle 73 D Bis Sur y la Calle 74 B Sur, se ubica una ladera cubierta de pastos con una pendiente cercana a los 45°, la cual cuenta hacia la parte baja con un talud de corte de tendencia vertical a lo largo de 66 m aproximadamente (*ver fotografía 3*), implementado posiblemente para el emplazamiento de las viviendas, igualmente ubicadas en la parte baja (*ver fotografías 1 y 2*), junto con una canal en suelo natural y concreto en algunos tramos; ladera sobre la cual se observa un antiguo movimiento en masa, identificado por el IDIGER el 22 de Mayo de 2011 y descrito en el documento técnico RO-50368 (*ver fotografías 4 y 5*), sin que se observe que el mismo haya presentado avance alguno. Hacia la parte alta de la mencionada ladera se ubica una vivienda de dos niveles junto con una zona donde se depositan escombros en un área cercana a los 60 m<sup>2</sup>, confinados mediante el apilamiento de llantas (*ver fotografía 6*).

Fotografía 3. Vista de la ladera inspeccionada a la altura de la Carrera 14 l entre la Calle 73 D Bis Sur y la Calle 74 B Sur, en el Barrio San Luis de la Localidad Usme.

De no implementarse intervenciones de contención y manejo general de aguas de escorrentía superficial sobre la ladera ubicada a la altura de la Carrera 14 l entre la Calle 73 D Bis Sur y la Calle 74 B Sur, es posible que ante la ocurrencia de intensas precipitaciones en el sector se manifiesten movimientos en masa como el identificado el 22 de Mayo de 2011 y documentado en la Respuesta Oficial RO-50368, que podrían llegar a afectar las viviendas del sector.

A la Alcaldía Local Usme desde sus respectivas competencias, adelantar las gestiones pertinentes encaminadas a garantizar la estabilidad de la ladera localizada en el sector de la Carrera 14 l, entre la Calle 73 D Bis Sur y la Calle 74 B Sur, en el barrio San Luis y el Barrio San Juan Bautista de la Localidad Usme, a fin de evitar la ocurrencia de daños sobre las viviendas del sector, ante la manifestación de nuevos movimientos en masa.

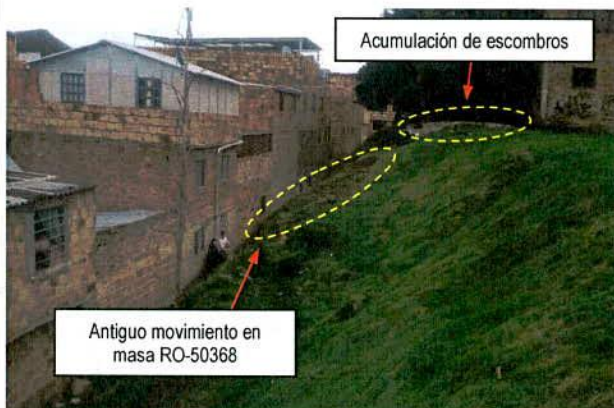
Fotografía 4. Vista de la ladera inspeccionada a la altura de la Carrera 14 l entre la Calle 73 D Bis Sur y la Calle 74 B Sur, se observa el antiguo movimiento en masa y la zona donde se depositan escombros.

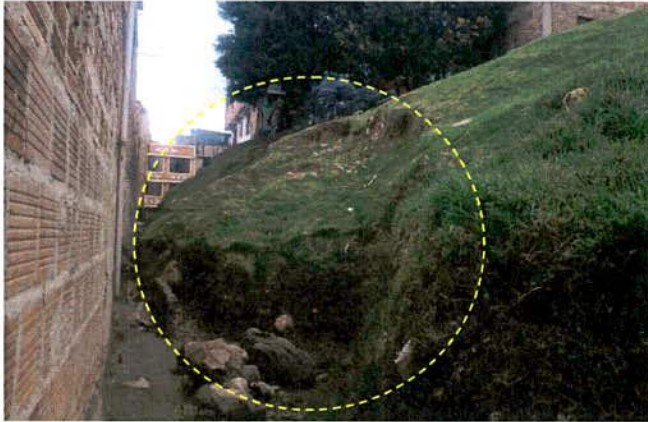
Fotografía 5. Vista del antiguo movimiento en masa identificado en el sector de la Carrera 14 l entre la Calle 73 D Bis Sur y la Calle 74 B Sur.

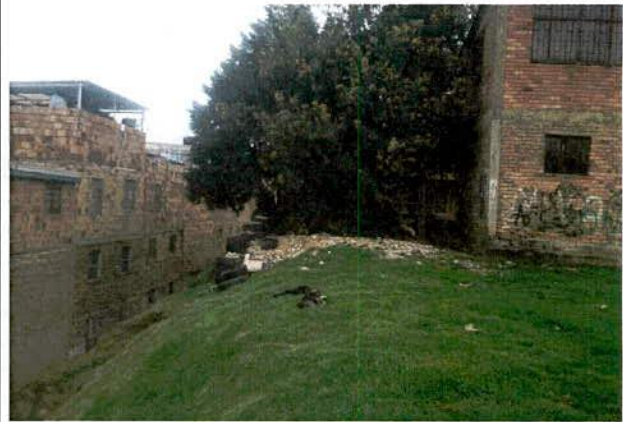
Fotografía 6. Acumulación de escombros ubicada en la parte alta de la ladera inspeccionada a la altura de la Carrera 14 l entre la Calle 73 D Bis Sur y la Calle 74 B Sur.

De no desarrollarse acciones que impidan la acumulación de un mayor volumen de escombros, en la parte alta de la ladera localizada a la altura de la Carrera 14 l entre la Calle 73 D Bis Sur y la Calle 74 B Sur, es posible que se presente el desconfinamiento de estos y se movilicen hasta la parte baja de la ladera, afectando los cerramientos de la zona posterior de las viviendas localizadas sobre la Carrera 14 L.

A la Alcaldía Local Usme desde sus respectivas competencias, adelantar el pertinente control urbanístico y acciones administrativas necesarias, dada la acumulación de escombros que se identifica hacia la parte de la ladera ubicada en el sector de la Carrera 14 l, entre la Calle 73 D Bis Sur y la Calle 74 B Sur, en el barrio San Luis y el Barrio San Juan Bautista de la Localidad Usme, con el propósito de evitar daños sobre las edificaciones e infraestructura del sector ante el desconfinamiento y desplazamiento de dichos escombros.

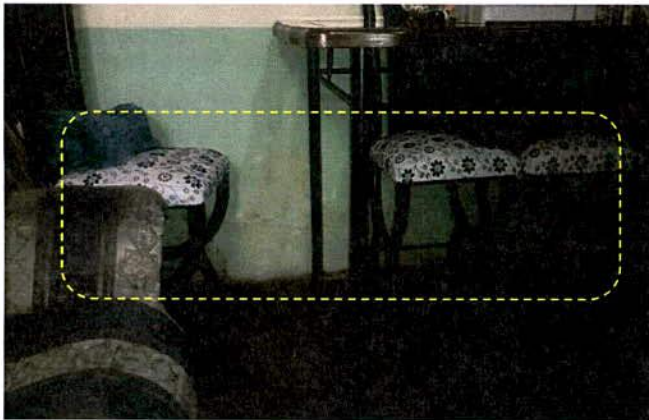
Fotografía 7. Humedad y deterioro de acabados en muros de cerramiento de algunas viviendas inspeccionadas y ubicadas a la altura de la Carrera 14 L entre la Calle 73 D Bis Sur y la Calle 74 B Sur.

La estabilidad de las viviendas ubicadas en el sector Carrera 14 l y la Carrera 14 L, entre la Calle 73 D Bis Sur y la Calle 74 B Sur, en el barrio San Luis y el Barrio San Juan Bautista de la Localidad Usme, no se encuentra comprometida en la actualidad ante cargas normales de servicio por los las humedades identificadas, ni por el antiguo movimiento en masa ubicado en la parte posterior de las viviendas; sin embargo, es posible que ante la presencia de cargas dinámicas como por ejemplo un sismo, puedan presentar daños de consideración, lo cual no es posible precisar con base en la inspección visual.

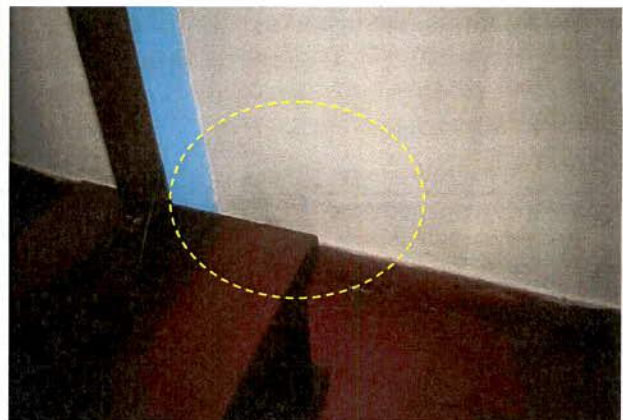
Fotografía 8. Humedad y deterioro de acabados en muros de cerramiento de algunas viviendas inspeccionadas y ubicadas a la altura de la Carrera 14 L entre la Calle 73 D Bis Sur y la Calle 74 B Sur.
