**DIAGNÓSTICO TÉCNICO DI- 11960**  
**SUBDIRECCIÓN DE ANÁLISIS DE RIESGOS Y EFECTOS DE CAMBIO CLIMÁTICO**  
**GRUPO ASISTENCIA TÉCNICA**  
**RADICADO IDIGER 2018ER8933**

<b>DIRECCIÓN:</b>	Carrera 17 A No 168-20	<b>COORDENADAS AREA INSPECCIONADA</b>	X: 104239,54 Y:116802,40		
<b>BARRIO/SECTOR CATASTRAL:</b>	El Toberín	<b>ÁREA DIRECTA AFECTADA:</b>	7000 M2		
<b>UPZ:</b>	12 Toberín	<b>POBLACIÓN ATENDIDA:</b>	50		
<b>LOCALIDAD:</b>	1- Usaquén	<b>FAMILIAS</b>	0	<b>ADULTOS</b>	25
<b>CHIP:</b>	AAA0162DUTO	<b>PREDIOS EVALUADOS</b>	1		
<b>AREA INSPECCIONADA</b>	7000 M2	<b>DOCUMENTO REMISORIO</b>	CR-30772

#### 5. ESCENARIO DE RIESGO: Construcciones – Funcionamiento / Operación de edificaciones

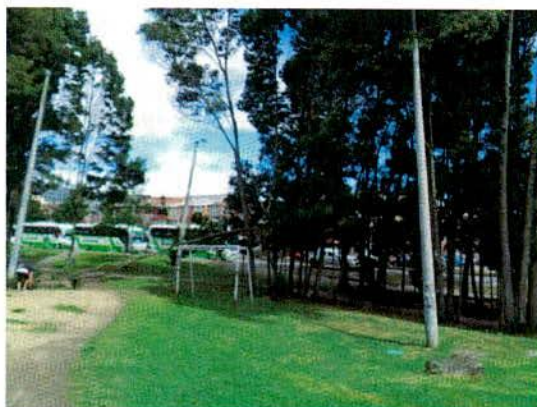
El predio corresponde a un parque localizado en una área plana, de área aproximada a los 7000m<sup>2</sup> que contiene individuos arbóreos de tamaño mediano, canchas deportivas y senderos peatonales conformados por placas de concreto (Ver Fotografía 1).

**Fotografías 1** Parque localizado en el predio de la Carrera 17 No 168-20

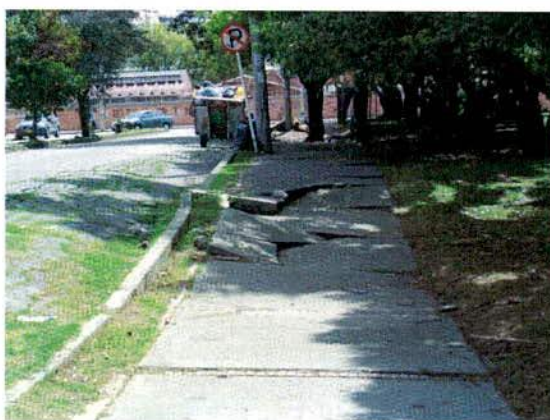
El parque presenta deformaciones del terreno, quiebre de las losas de concreto de los senderos peatonales, grietas de tendencia longitudinal en el asfalto de las canchas deportivas y pérdida de verticalidad y caída de individuos arbóreos (Ver Fotografías 2-5)

Procesos de Desección

**Fotografía 2.** Losas de sendero peatonal quebradas

- Al Instituto Distrital de Recreación y Deporte - IDRD, adelantar las acciones de reparación de la infraestructura que presenta daños en el parque evaluado, basado en un estudio geotécnico que identifique las causas de las deformaciones evidenciadas y que contemple la incidencia de los individuos arbóreos.
- A la Secretaria Distrital de Ambiente, realizar una valoración del potencial de succión de los árboles que se encuentran en el parque evaluado, para limitar o detener estos procesos en caso que se determine que existe una relación entre los mismos y los individuos arbóreos.

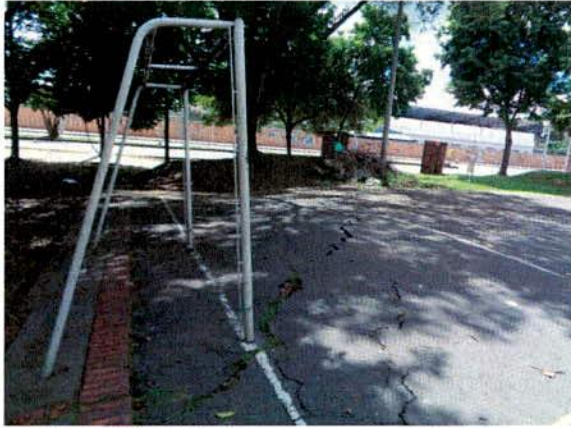
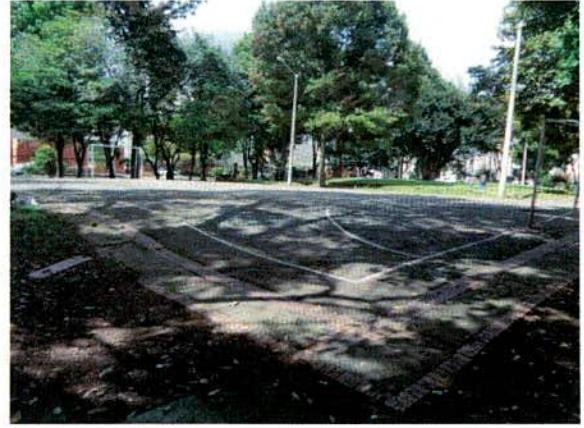
**Fotografías 3 y 4.** Cancha deportiva con deflexiones

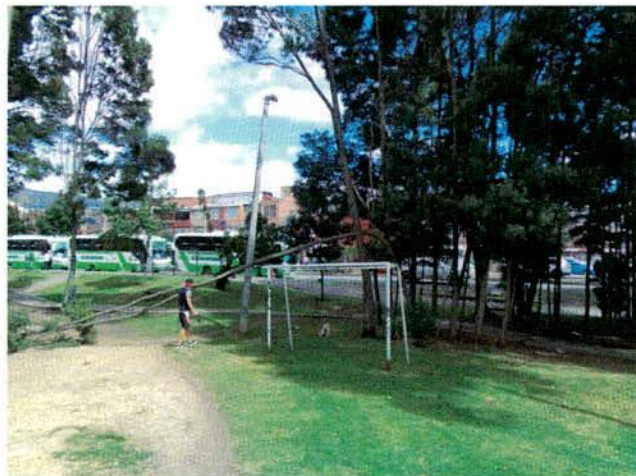
**Fotografía 5.** Caída de individuos arbóreos

- Aumento en las deformaciones del terreno, lo que conllevaría al deterioro de la infraestructura que se encuentra en el parque.
- En el mediano plazo se podrían presentar volcamientos de individuos arbóreos
