**DIAGNÓSTICO TÉCNICO DI-11963**  
**SUBDIRECCIÓN DE ANÁLISIS DE RIESGOS Y EFECTOS DE CAMBIO CLIMÁTICO**  
**GRUPO ASISTENCIA TÉCNICA**  
**RADICADO IDIGER 2018ER9113**

<b>DIRECCIÓN:</b>	Carrera 63 # 22 - 45	<b>COORDENADAS</b>	X1:96789.92 Y1:105158.69	
<b>BARRIO/SECTOR CATASTRAL:</b>	Ciudad Salitre Suroriental	<b>ÁREA INSPECCIONADA</b>	X2:96759.76 Y2:105292.04	
<b>UPZ:</b>	109 - Ciudad Salitre Oriental	<b>ÁREA DIRECTA AFECTADA:</b>	10 m <sup>2</sup>	
<b>LOCALIDAD:</b>	13 - Teusaquillo	<b>POBLACIÓN ATENDIDA:</b>	0	
<b>CHIP:</b>	AAA0211OYOE	<b>FAMILIAS</b>	0	<b>ADULTOS</b>
<b>AREA INSPECCIONADA</b>	10 m <sup>2</sup>	<b>PREDIOS EVALUADOS</b>	0	<b>MENORES</b>
		<b>DOCUMENTO REMISORIO</b>	1	0
				CR-30775

RIESGO POR CONSTRUCCIONES: Filtraciones de agua

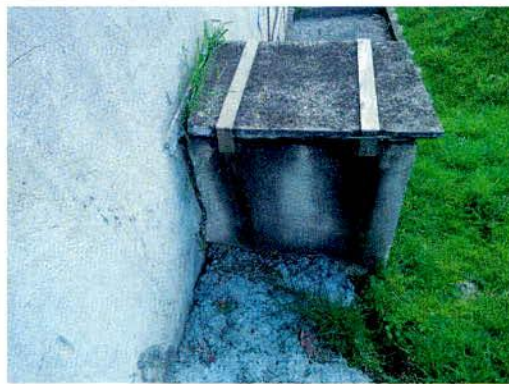
En el predio se emplazan seis torres de edificios de diecisiete niveles más sótano con estructura conformada por muros de concreto, entrepiso en placa maciza de concreto y cubierta de placa de concreto. La visita fue atendida por Rafael Orjuela acompañando la visita técnica. El uso de la edificación es vivienda. Durante la inspección visual se evidencian grietas en las cajas de acometidas de servicios públicos que se encuentran en el costado norte del predio y hundimiento en las placas de concreto de este sector (Ver Fotos 2 y 3). En la esquina noroccidental de la edificación se presenta pérdida del terreno superficial por socavación, con  $1 \text{ m}^3$  de material removido (Ver Fotos 4 y 5).

Foto 2. Desprendimiento de la caja de acometidas

- Al responsable y/o responsables del predio de la Carrera 63 # 22 - 45, en el Sector Catastral Ciudad Salitre Suroriental de la Localidad de Teusaquillo, implementar acciones para el mantenimiento de la edificación; esto con el fin de garantizar durante la vida útil de las mismas las condiciones adecuadas para su uso.

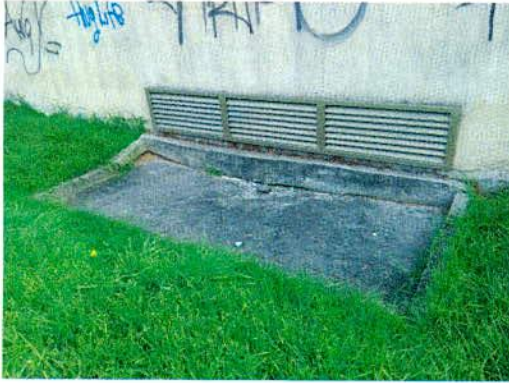
- Filtraciones de agua

Foto 3. Hundimiento en las placas de concreto

- A los responsables y/o habitantes de la edificación ubicada en el predio de la Carrera 63 # 22 - 45, en el Sector Catastral Ciudad Salitre Suroriental de la Localidad de Teusaquillo, implementar medidas para dar manejo a las aguas de escorrentía superficial y sub-superficial, acciones que se deberán adelantar con el apoyo de personal idóneo, garantizando que se cumplan los requerimientos de acuerdo con la normatividad vigente, para lo cual se deben tramitar los permisos y licencias respectivos.

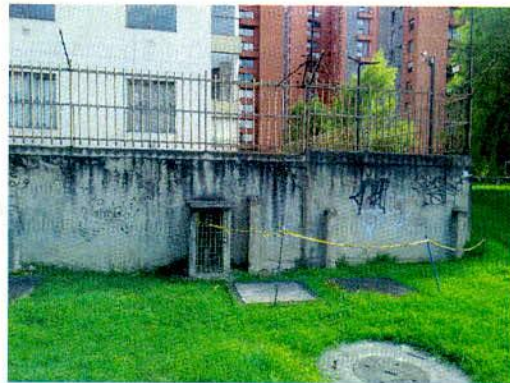
Foto 4. Vista general costado noroccidental

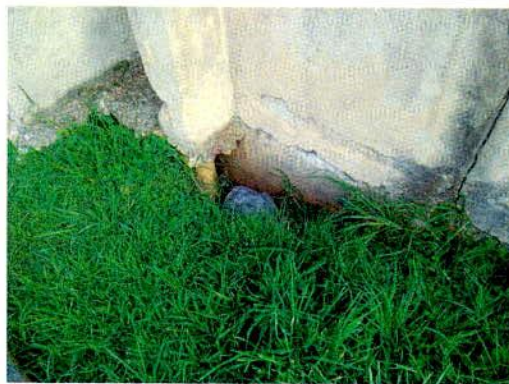
Foto 5. Socavación costado noroccidental

- Avance en la remoción del material de suelo que se encuentra en el costado noroccidental del predio de la Carrera 63 # 22 - 45, en el Sector Catastral Ciudad Salitre Suroriental de la Localidad de Teusaquillo
