**DIAGNÓSTICO TÉCNICO – DI No. 11964**  
**SUBDIRECCIÓN DE ANÁLISIS DE RIESGOS Y EFECTOS DE CAMBIO CLIMÁTICO**  
**GRUPO ASISTENCIA TÉCNICA**  
**EVENTO SIRE No. 4984063**

<b>DIRECCIÓN:</b>	<b>P1:</b> Calle 148 # 97-35. <b>P2:</b> Calle 147 C # 97-20. <b>P3:</b> Calle 148 # 97-47/41.	<b>COORDENADAS AREA INSPECCIONADA (Ver figura 1).</b>	(A) X: 98841.52 Y: 116490.43 (B) X: 98860.05 Y: 116480.12 (C) X: 98851.31 Y: 116444.56 (D) X: 98872.48 Y: 116437.52 (E) X: 98854.49 Y: 116381.95 (F) X: 98799.98 Y: 116399.15
<b>BARRIO:</b>	Villa Susana.	<b>ÁREA DIRECTA AFECTADA:</b>	300 m <sup>2</sup> aprox.
<b>UPZ:</b>	27 - Suba.	<b>POBLACIÓN ATENDIDA:</b>	404 Aprox.
<b>LOCALIDAD:</b>	11 – Suba.	<b>FAMILIAS S-I</b>	<b>ADULTOS S-I</b>
<b>CHIP:</b>	AAA0131JPFZ y otros.	<b>PREDIOS EVALUADOS</b>	3
<b>AREA INSPECCIONADA</b>	3000 m <sup>2</sup> aprox.	<b>DOCUMENTO REMISORIO</b>	CR-30776.

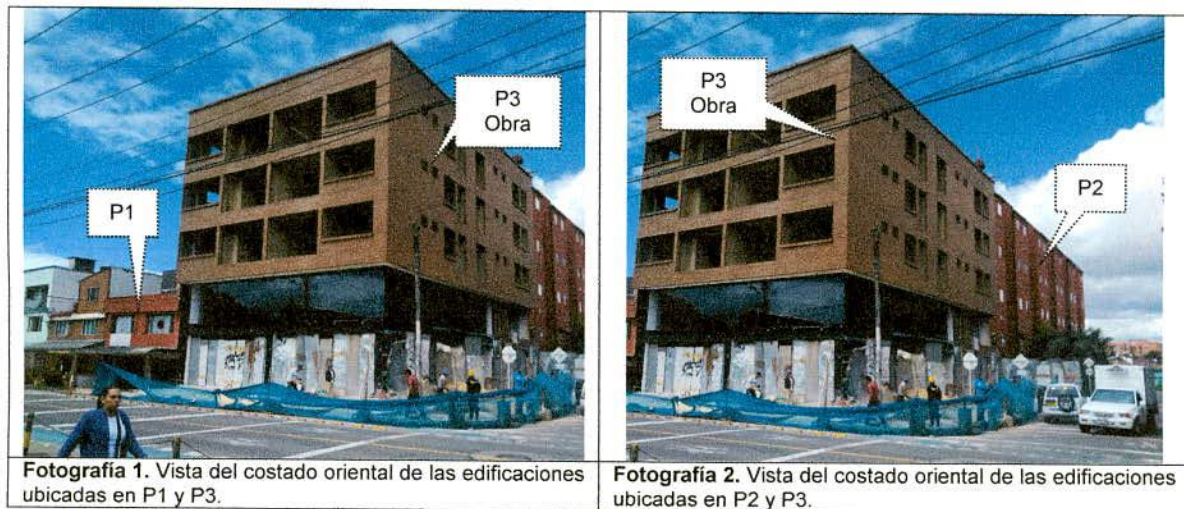
En el predio P1, se emplaza una vivienda de dos niveles, construida posiblemente en muros de carga en mampostería de arcilla cocida, parcialmente confinada por elementos de concreto (deficiencia constructiva (ver fotografía 1). La edificación presenta daños estructurales fuertes, que se concentran principalmente hacia el costado occidental del predio (colindante con P3, en obra), relacionados principalmente con asentamientos diferenciales que se ven reflejados en deformación de placa de entepiso, en la presencia de grietas de tendencia diagonal e irregular en varios espacios tales como: muros divisorios y de fachada (ver fotografías 3 a 5).

En el predio P2: se ubica conjunto residencial, conformado por torres de apartamentos con 8 niveles en altura, construido posiblemente en sistema estructural de muros de carga en concreto reforzado con placa de entrepiso en losa de concreto reforzado (ver fotografía 2). Las edificaciones que conforma el conjunto presentan en general un buen estado de conservación de elementos estructurales y no estructurales, dado que no se observan daños importantes apreciables a simple vista. Las torre de apartamento del conjunto más próximo a los predios P3 en obra y P1, se encuentra separada aproximadamente 5 metros (ver fotografía 6).

En el Predio P3, se ubica una edificio en construcción, el cual se observa se encuentra construidos cinco (5) niveles en altura, posiblemente construido en sistema estructural dual en concreto reforzado, desde el exterior se observa que el edificio presenta regularidad geométrica en planta y altura (Ver fotografías 1 y 2).

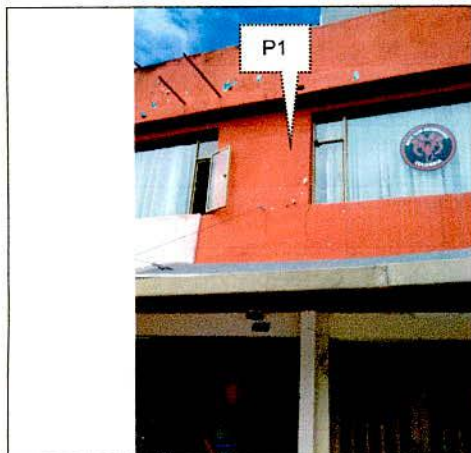
Fotografía 3. Vista de la vivienda ubicada en el predio P1, se observan deformaciones en fachada.

- Al responsable y/o responsables del predio P1 (Casa), en el Barrio Villa Susana de la Localidad de Suba, acatar la recomendación de evacuación temporal y preventiva de la vivienda, hasta tanto se garanticen las condiciones de estabilidad estructural del terreno y de los elementos que presentan daños.

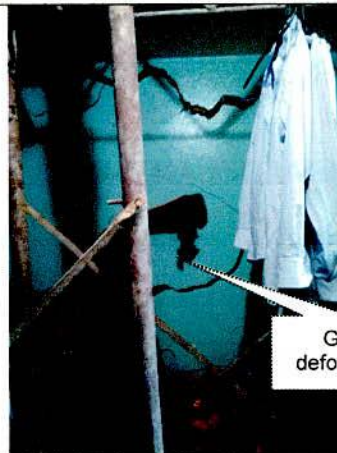
Con base en la inspección visual realizada no es posible precisar que los daños evidenciados en P1, estén asociados de manera directa y exclusiva a las actividades de obra realizadas en el predio P3 en obra, no obstante dentro de las posibles causas de los daños observados se tienen los asentamientos diferenciales propios de la edificación emplazada en el predio P1, así como las actividades de obra que se adelantan en el predio vecino P3, las cuales generan impactos dinámicos que podrían haber afectado el buen funcionamiento de los elementos comprometidos en el predio P1.

Fotografía 4. Vista de muro interior de vivienda en P1, contiguo a P3 en obra, se observan grietas y deformaciones generalizadas.

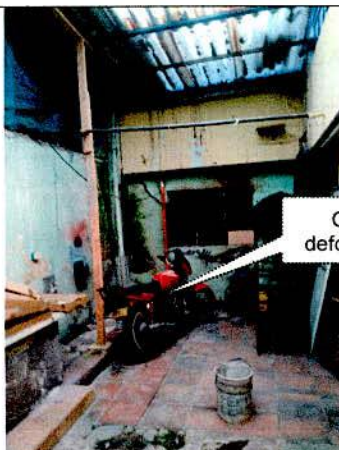
Fotografía 5. Vista de muro interior de vivienda en P1, contiguo a P3 en obra, se observan grietas y deformaciones generalizadas.

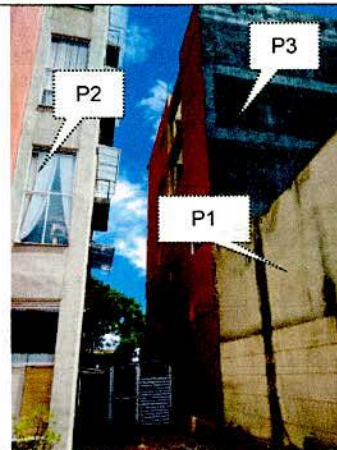
Fotografía 6. Vista de la zona posterior donde colindan los predios P1, p2 y P3.

- Al responsable y/o responsables del predio P2 (Conjunto), en el Barrio Villa Susana de la Localidad de Suba, acatar la recomendación de restricción temporal y preventiva del parqueadero # 37 contiguo al predio P1, hasta tanto se garanticen las condiciones de estabilidad estructural del terreno y de los elementos que presentan daños en el predio colindante P1..
- A la Alcaldía Local de Suba
