DIAGNÓSTICO TÉCNICO DI-11966
SUBDIRECCIÓN DE ANÁLISIS DE RIESGOS Y EFECTOS DE CAMBIO CLIMÁTICO
GRUPO ASISTENCIA TÉCNICA
RADICADO IDIGER 2018ER9196

DIRECCIÓN:	Calle 81 # 90 - 29	COORDENADAS AREA INSPECCIONADA	X1:97093.72 Y1:112099.74 X2:97115.55 Y2:112114.55				
BARRIO/SECTOR CATASTRAL:	La Primavera	ÁREA DIRECTA AFECTADA:	160 m ²				
UPZ:	29 - Minuto de Dios	POBLACIÓN ATENDIDA:	5				
LOCALIDAD:	10 - Engativá	FAMILIAS	1	ADULTOS	3	MENORES	2
CHIP:	AAA0064CUOE	PREDIOS EVALUADOS	1				
AREA INSPECCIONADA	160 m ²	DOCUMENTO REMISORIO	CR-30778

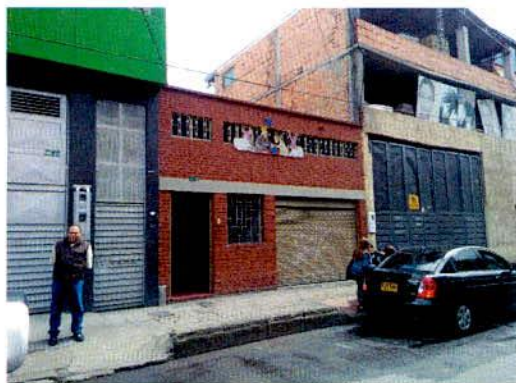
Foto 1. Vista de la vivienda de la Calle 81 # 90 - 29.

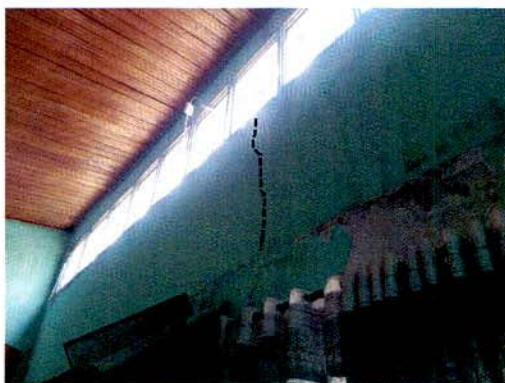
En el predio se emplaza una casa de un nivel con estructura conformada por muros de mampostería no reforzada y cubierta liviana de fibrocemento. La visita fue atendida por Manuel Peña permitiendo el acceso a la casa. El uso de la edificación es vivienda. Durante la inspección visual, se evidencian fisuras y grietas con sentido vertical y diagonal en el muro de fachada y en los muros de las alcobas ubicadas en el costado occidental del predio, con longitudes entre 1 y 2 metros y aberturas máximas de 1.0 centímetro (Ver Fotos 2 a 5).

- Ausencia de mantenimiento de viviendas/edificaciones

Foto 2. Grieta vertical en el muro de fachada

- Al responsable y/o responsables del predio de la Calle 81 # 90 - 29, en el Barrio La Primavera de la Localidad de Engativá, implementar acciones para el mantenimiento de la edificación; esto con el fin de garantizar durante la vida útil de las mismas las condiciones adecuadas para su uso.

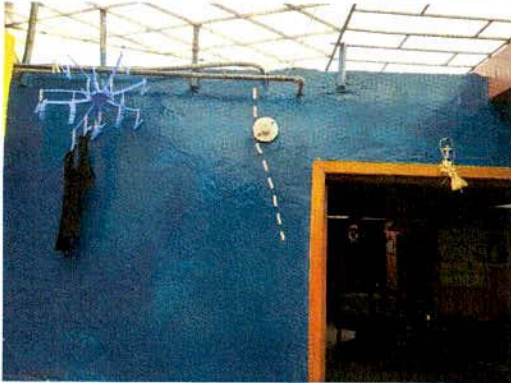
Foto 3. Grieta diagonal en el muro divisorio

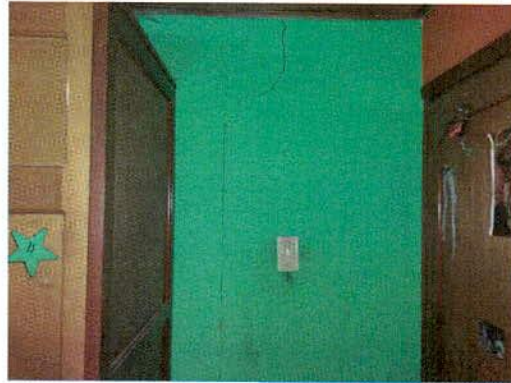
Foto 4. Grieta vertical y diagonal en los muros de la alcoba

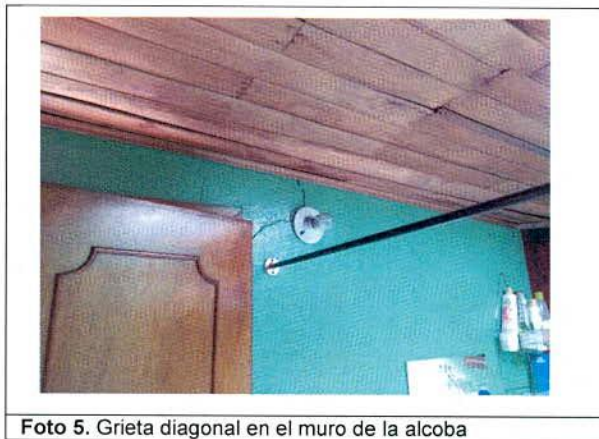
Foto 5. Grieta diagonal en el muro de la alcoba
