ALCALDÍA MAYOR DE BOGOTÁ D.C. <small>INSTITUTO DISTRITAL DE GESTIÓN DE RIESGOS Y CAMBIO CLIMÁTICO</small>	DIAGNÓSTICO TÉCNICO	Código:	GAR- FT - 03
		Versión:	04
		Fecha de Revisión:	20/04/2018

DIAGNÓSTICO TÉCNICO – DI No. 11969
SUBDIRECCIÓN DE ANÁLISIS DE RIESGOS Y EFECTOS DE CAMBIO CLIMÁTICO
GRUPO ASISTENCIA TÉCNICA
EVENTO SIRE No. 4929204

Movimiento en masa / Desprendimiento de material.

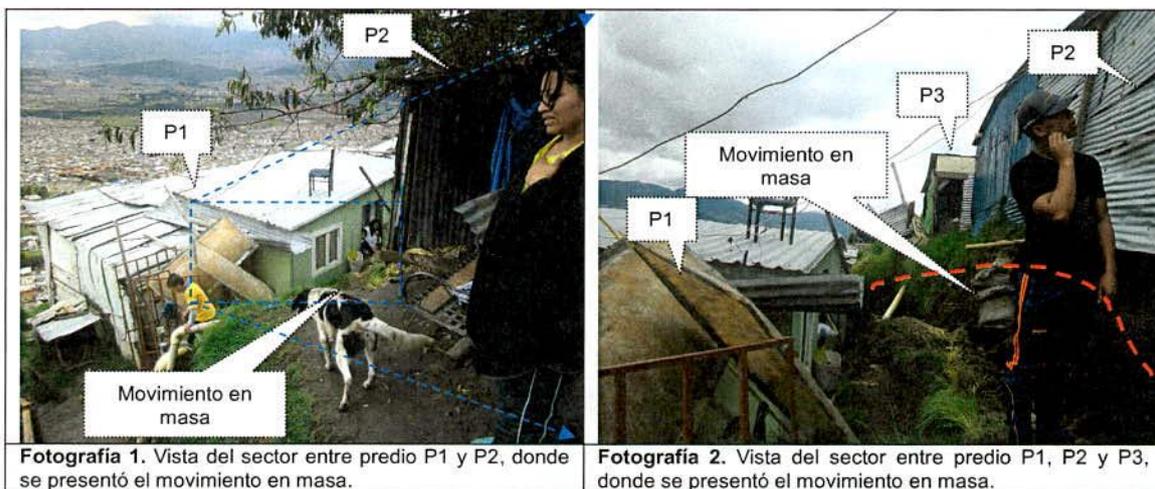
En los predios P1, P2 y P3, se ubican viviendas de un nivel, construidas principalmente en material de recuperación (madera y láminas de zinc), que presentan múltiples deficiencias constructivas. Se presentó un movimiento en masa de carácter local entre el talud de corte y relleno de los predios P1 y P2, que involucró un volumen cercano de 5 metros cúbicos, el cual ocasionó pérdida de piso y soporte de la estructura de la vivienda ubicada en el predio P2 y se depositó contra pared de la vivienda ubicada en P1. La vivienda ubicada en P3, no presenta daños relacionaos con el movimiento en masa, no obstante su único acceso se hace por entre los predio P1 y P2 en el lugar del movimiento.

Dentro de las posibles causas por las cuales se presentan los desprendimientos de material en el talud de corte y relleno entre los predios P1 y P2, se pueden mencionar la ausencia de medidas adecuadas de estabilización y/o contención al igual que la ausencia de obras para el manejo de las aguas de escorrentía superficial en el sector, situación que con base en la inspección visual realizada no se puede precisar.

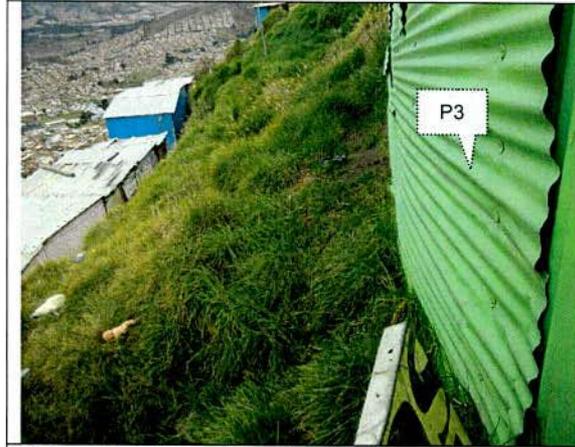
Fotografía 3. Vista del sector de la ladera en P3, no se observan movimientos en masa activos.
