<b>ALCALDÍA MAYOR DE BOGOTÁ D.C.</b> <small>ADMINISTRACIÓN</small> <small>Instituto Distrital de Gestión de Riesgos y Cambio Climático</small>	<b>DIAGNÓSTICO TÉCNICO</b>	Código:	<b>GAR- FT - 03</b>
		Versión:	<b>04</b>
		Fecha de Revisión:	<b>20/04/2018</b>

**DIAGNÓSTICO TÉCNICO – DI No. 11971**  
**SUBDIRECCIÓN DE ANÁLISIS DE RIESGOS Y EFECTOS DE CAMBIO CLIMÁTICO**  
**GRUPO ASISTENCIA TÉCNICA**  
**EVENTO SIRE No. 4950212**

Los predios visitados se referencian en el presente documento así: Predio 1: Calle 2 C # 6-19 Este y predio 2: Calle 2 C # 6-27 Este.

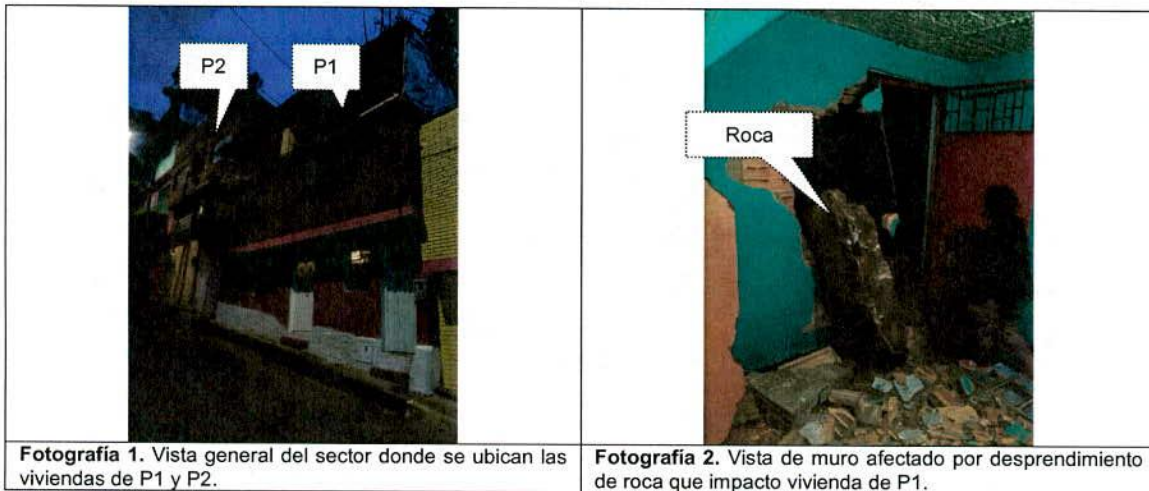
El talud de corte entre los predios P1 y P2 en la zona posterior, tiene una altura aproximada de 3 metros en una longitud cercana a los 8 metros y no cuenta con obras de protección y/o contención (ver fotografía 3); en el talud se presentó un desprendimiento de una roca de un volumen cercano a 0.3 metros cúbicos, que impacto muro perimetral de la vivienda en P1, generando el colapso de una fracción de muro (ver fotografía 2).

En la zona posterior de la vivienda ubicada en P2, se ubica una zona deshabitada del predio (ver fotografía 3), no se observan daños estructurales sobre dicha vivienda, que puedan estar asociados a la afectación del talud.

Dentro de las posibles causas que generaron el daño en talud de corte y relleno entre los P1 Y P2, se encuentra la construcción inadecuada del talud, la falta de obras de contención y de manejo de aguas de escorrentía superficial y sub-superficial; situación anterior que no es posible precisar con base en la inspección visual realizada.

- Al responsable y/o responsables de la vivienda emplazadas en el predio P1 de la Calle 2 C # 6-19 Este, en el Barrio El Roció Centro Oriental de la Localidad de Santa Fe, acatar la recomendación de evacuación temporal y preventiva, hasta tanto se garanticen las condiciones de estabilidad del talud que presenta afectación entre los predios P1 y P2.

- Al responsable y/o responsables de las viviendas emplazadas en los predios de la referencia (P1 y P2), en el Barrio El Roció Centro Oriental de la Localidad de Santa Fe, implementar medidas encaminadas a garantizar la estabilidad de los taludes de corte y relleno generados para el emplazamiento de las viviendas, mediante obras de protección geotécnica, las cuales deberán contar con sistemas de drenaje para la evacuación de las aguas superficiales y sub-superficiales, con el fin de garantizar la estabilidad de los mismos; acciones que deberán desarrollarse con el apoyo de personal idóneo, garantizando que se cumplan los requerimientos establecidos en la normatividad vigente y para lo cual deberán tramitarse los permisos y licencias respectivas.
