DIAGNÓSTICO TÉCNICO – DI-11973
SUBDIRECCIÓN DE ANÁLISIS DE RIESGOS Y EFECTOS DE CAMBIO CLIMÁTICO
GRUPO ASISTENCIA TÉCNICA
RADICADO IDIGER 2018ER11259

En atención al Radicado IDIGER No. 2018ER11259, personal del Instituto Distrital de Gestión de Riesgos y Cambio Climático – IDIGER, realizó visita técnica el día 04 de julio de 2018 al predio de la Carrera 5 No. 36 - 05, en el Sector Catastral Parque Nacional de la Localidad Santa Fé, donde se emplaza el Teatro El Parque. El terreno cuenta con una pendiente variable entre plana y moderada.

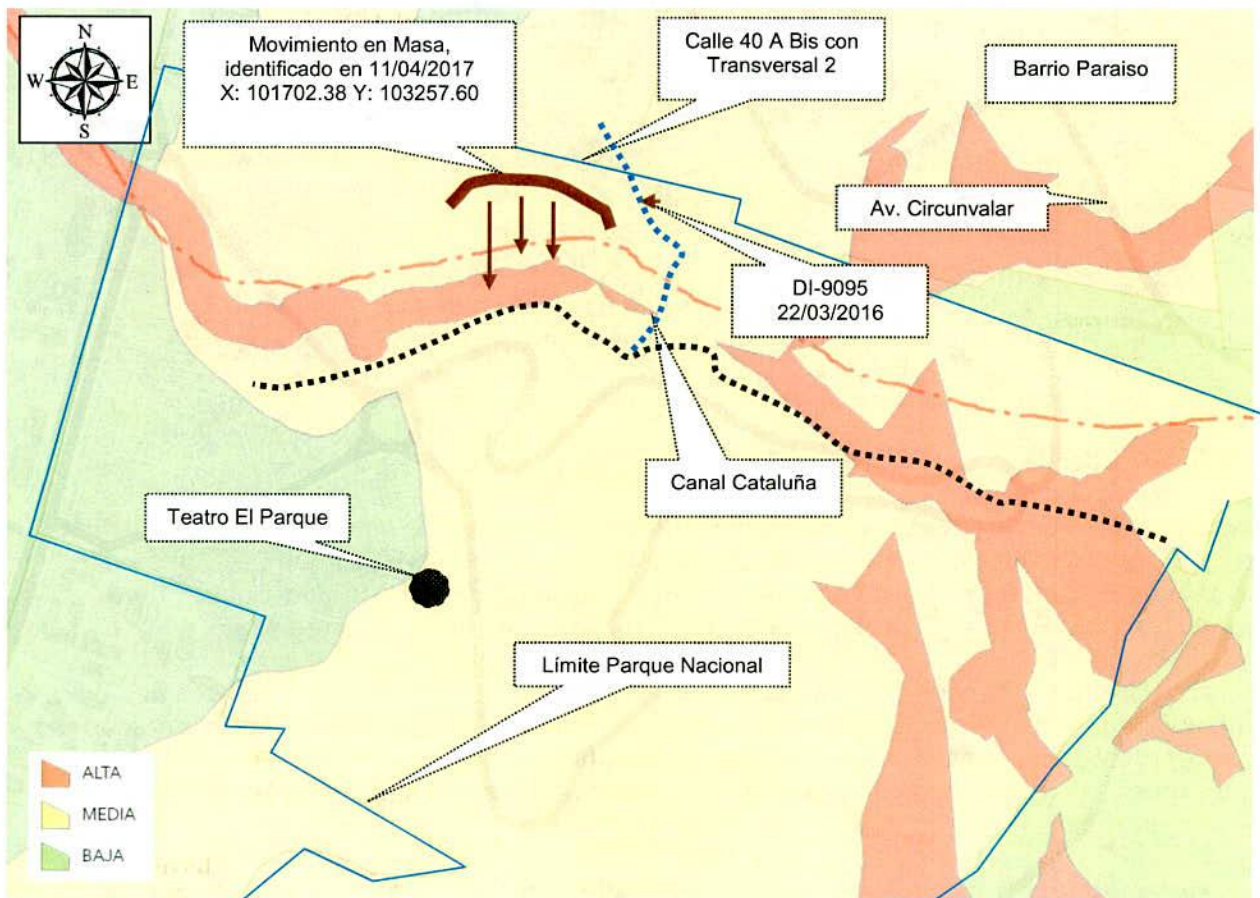
En el sector se tienen antecedentes de varios movimientos en masa para el Barrio El Paraíso y la Avenida Circunvalar entre Calles 39 y 40 (ver Tabla 1 y Figura 1), sin embargo, no se evidencia para la zona donde está emplazado el Teatro El Parque, movimientos en masa locales que lo puedan afectar directamente.

Figura 1. Localización del Movimiento en masa identificado en el sector evaluado (Imagen tomada y complementada del SIGPREDIAL).

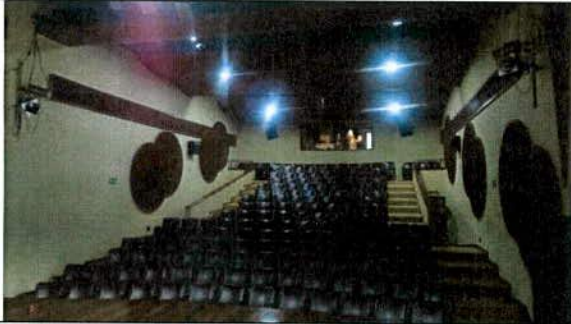
- En otros espacios como auditorio y camerinos, se evidencian problemas de humedad en la parte baja de los muros que pueden estar asociados a efectos de capilaridad del terreno. (Ver fotografía 3).

Fotografía 3. Vista del Auditorio del Teatro El Parque, ubicado en la Carrera 5 No. 36 – 05, en el Sector Catastral Parque Nacional de la Localidad de Santa Fé.

Si desea conocer las causas de las patologías evidenciadas, realizar un estudio estructural y geotécnico que defina los detonantes de los daños evidenciados, y acoger e implementar las recomendaciones derivadas de éste, con el objeto de garantizar la estabilidad y funcionalidad de la edificación.

Hacer un seguimiento y monitoreo de las lesiones identificadas al interior del predio, con el propósito de desarrollar intervenciones oportunas que impidan la manifestación de situaciones que generen condiciones de riesgo para transeúntes y trabajadores.

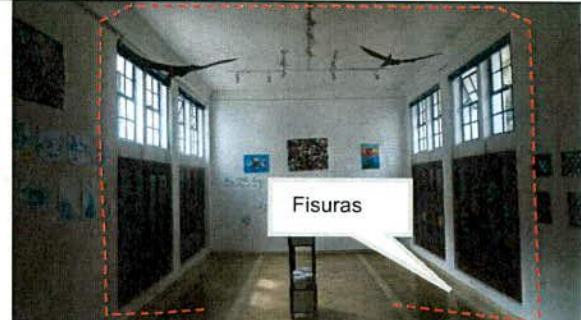
- En el salón de exposiciones (al costado oriental del predio), se evidencian fisuras de tendencia vertical en muros perimetrales de techo a piso, así como de tendencia horizontal en las baldosas y techo. Se evidencia un escalonamiento leve de la placa de contrapiso que puede estar asociado a un asentamiento diferencial del terreno. (Ver Fotografías 4 y 5).

Fotografía 4. Vista del Salón de Exposiciones del Teatro El Parque, ubicado en la Carrera 5 No. 36 – 05, en el Sector Catastral Parque Nacional de la Localidad de Santa Fé.

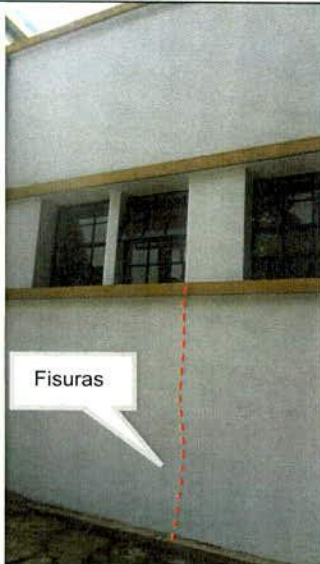
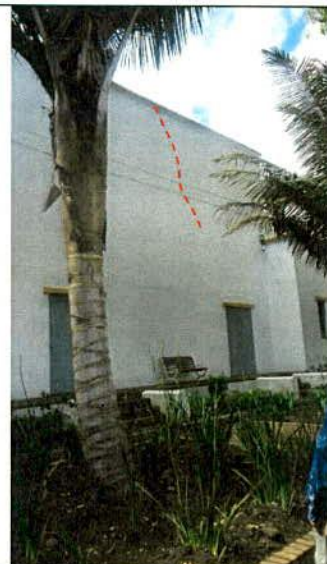
- Al exterior de la edificación, se evidencian fisuras y grietas en la parte alta de los muros. Sin embargo, éstos no comprometen la funcionalidad del Teatro El Parque.

Fotografía 5 y Fotografía 6. Vista de la parte exterior del Teatro El Parque, ubicado en la Carrera 5 No. 36 – 05, en el Sector Catastral Parque Nacional de la Localidad de Santa Fé.
