**DIAGNÓSTICO TÉCNICO – DI-11975**  
**SUBDIRECCIÓN DE ANÁLISIS DE RIESGOS Y EFECTOS DE CAMBIO CLIMÁTICO**  
**GRUPO ASISTENCIA TÉCNICA**  
**RADICADOS IDIGER 2018ER10853**

En atención al radicado 2018ER10853 personal del Instituto Distrital de Gestión de Riesgo y Cambio Climático - IDIGER, realizó visita técnica el día cuatro (04) de julio de 2018 a la edificación emplazada en el predio de la Carrera 18 B No. 145 – 28, Sector Catastral Los Cedros de la Localidad de Usaquén.

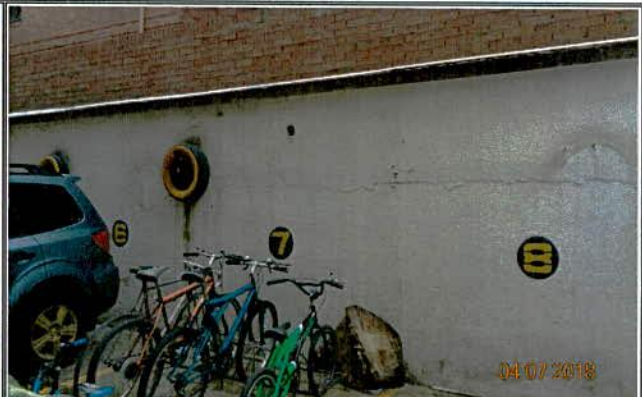
De acuerdo con el antecedente, se evidencia que se presentan grietas de tendencia horizontal en los muros de cerramiento perimetral en el sector del semisótano, con aberturas de hasta 3.0 milímetros sobre toda la longitud de los mismos. Es importante resaltar que se mantienen los daños descritos en el Diagnostico Técnico DI-10220 para en la zona de acceso y los asentamientos diferenciales identificados. Con la inspección visual realizada, no

Foto No. 2. Grietas en muro de cerramiento perimetral sector del semisótano

- Al responsable y/o responsables del inmueble emplazado en el predio de la Carrera 18B # 145 – 28, en el Sector Catastral Los Cedritos de la Localidad de Usaquén, en el caso de querer establecer con mayor detalle las afectaciones presentadas en el inmueble, se recomienda realizar un estudio de vulnerabilidad estructural e interacción suelo estructura, que permita establecer las causas detonantes de los procesos de agrietamiento y asentamiento e identifique el nivel de daño que dicha estructura presenta; estudios que deberán determinar los tipos de intervenciones a implementarse con el fin de reparar y llevar la estructura a los niveles de seguridad requeridos, garantizando que se cumplan los requerimientos establecidos en la Ley 400 de 1997 en el Decreto No. 926 del 19 de marzo de 2010, Reglamento Colombiano de Construcción Sismo Resistente NSR-10, de acuerdo con la normatividad vigente, para lo cual se deben tramitar los permisos y licencias respectivos.

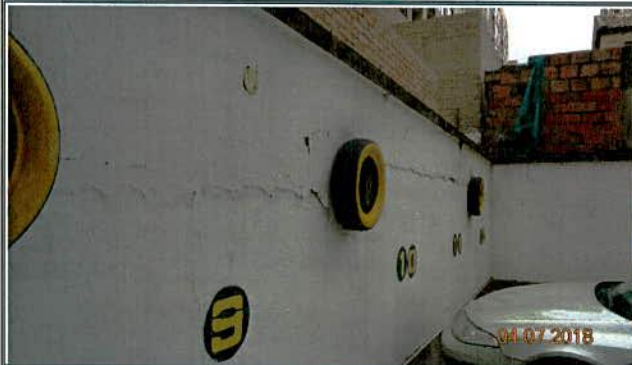
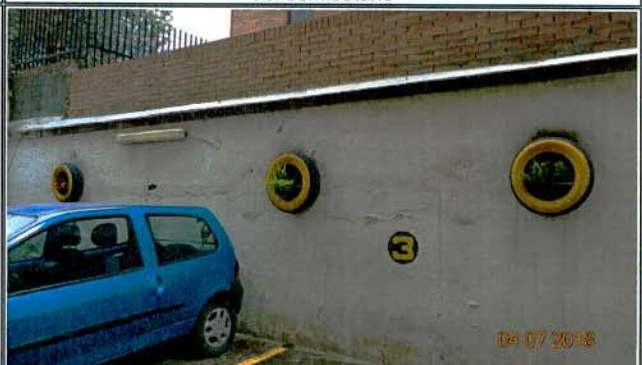
Foto No. 3 y 4. Grietas en muro de cerramiento perimetral sector del semisótano

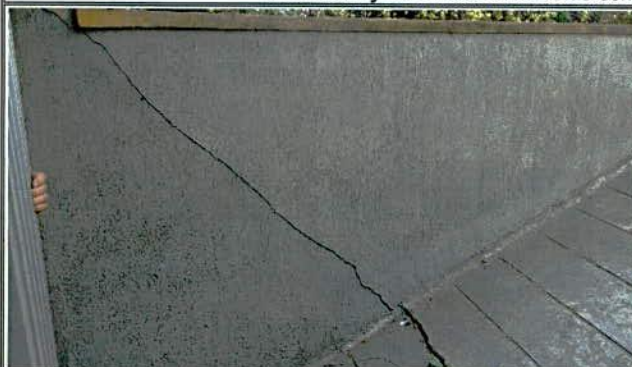
Foto No. 5. Grieta en muros de acceso al semisótano – Tomado de DI-10220 – 09/02/2017

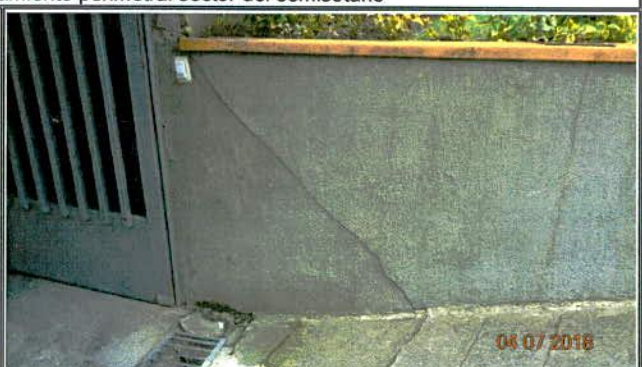
Foto No. 6. Grieta en muros de acceso al semisótano – 04/07/2018

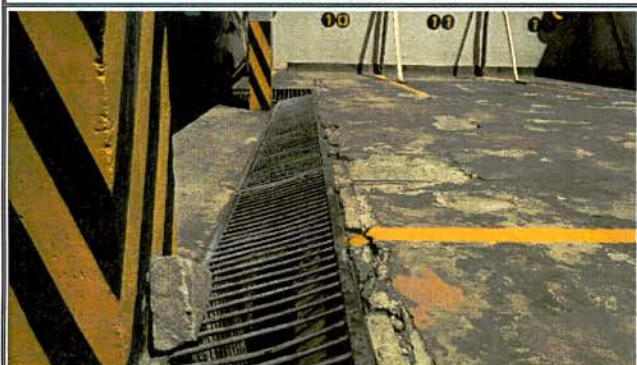
- Asentamientos diferenciales.

Foto No. 9. Hundimiento placa de contrapiso - Tomado de DI-10220 - 09/02/2017

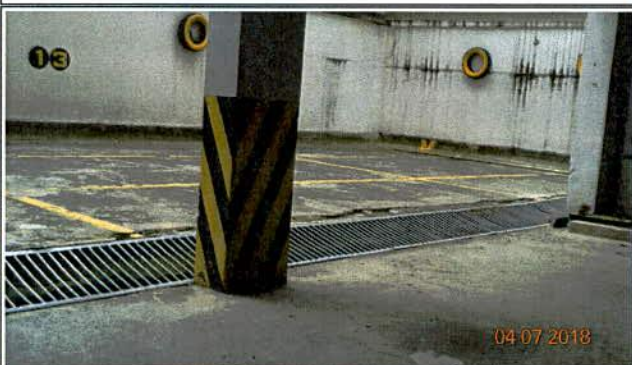
Foto No. 10. Hundimiento placa de contrapiso - 04/07/2018
