**ELABORACIÓN DE ESTUDIOS Y DISEÑOS DE OBRAS DE EMERGENCIA EN
SITIOS DE INTERVENCIÓN PRIORITARIA EN LA CIUDAD DE BOGOTÁ D.C.
ESTUDIO EL CODITO**

CONTRATO DE CONSULTORIA No. 485 de 2017

Vol. 01. INFORME GEOTÉCNICO

JULIO DE 2018

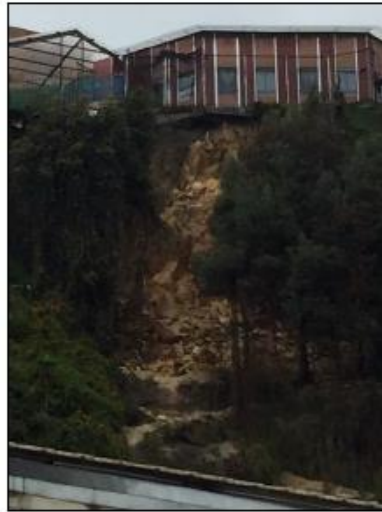
Dentro del área de estudio se identifica procesos de remoción en masa, donde se presentan desprendimiento de materiales desde la parte alta del talud y grietas de tracción por relajación de esfuerzos, lo cual ha generado una condición de alto riesgo sobre las construcciones que se ubican hacia la corona del talud y sobre las construcciones que se encuentran hacia la base del mismo. De acuerdo con los antecedentes del sector, ha ocurrido flujo de detritos, que han provocado daños en edificaciones adyacentes (**Fotografía 1**).

Fotografía 1. Caída de detritos. Hacia la parte alta se ubica el Hogar infantil CDI Estrella de Oriente.

Dentro de este contexto, puede decirse que entre las causas condicionantes de la inestabilidad se encuentran la pendiente escarpada del talud, el fracturamiento del macizo rocoso, la erosión diferencial de estratos rocosos; como causas contribuyentes se puede mencionar la acción antropogénica (cortes y deforestación), y como causas detonantes la precipitación, las presiones de poros por infiltraciones e inadecuado manejo de las aguas de escorrentía.

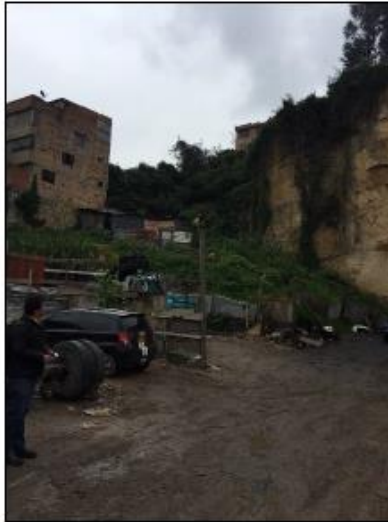
Fotografía 2. Panorámica hacia talud en roca y zona de depósitos en el costado norte del área de estudio.

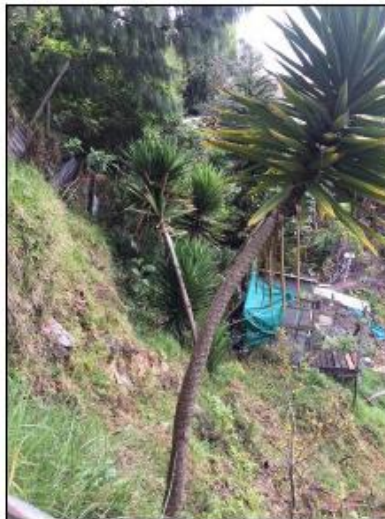
En el costado sur de la zona de estudio, se presenta una zona verde donde se aprecian antiguos procesos de remoción en masa relacionados con deslizamientos y flujos de tierra, donde se observan arboles inclinados de eucalipto y escarpes de falla que indican inestabilidad (**Fotografía 3**).

Fotografía 3. Detalle de escarpe secundario de falla hacia la base de antiguo deslizamiento.

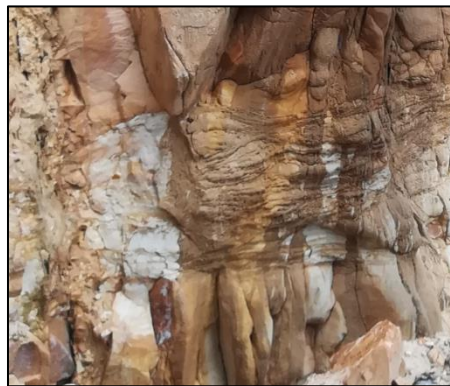
de 15 metros, fracturadas, con diaclasamiento abierto, relleno de arcillas y óxidos de hierro, intercaladas con niveles delgados de arcillolitas de color gris claro, blanco y violeta, presencia de láminas delgadas color naranja producto de la oxidación, con laminación ondulosa y plano paralela, altamente meteorizadas; se encuentra cubierta, parcialmente por una capa de suelos negros de aproximadamente 30 cm de espesor (**Fotografía 8**).

Fotografía 8. Capas de arcillolitas con laminación ondulosa de la Formación Arenisca de Labor y Tierna, localizadas en el talud ubicado en el costado occidental del CDI Estrellita de Oriente, barrio El Codito – Localidad de Usaquén. Fuente: Consorcio Himec – Consulcons, 2018

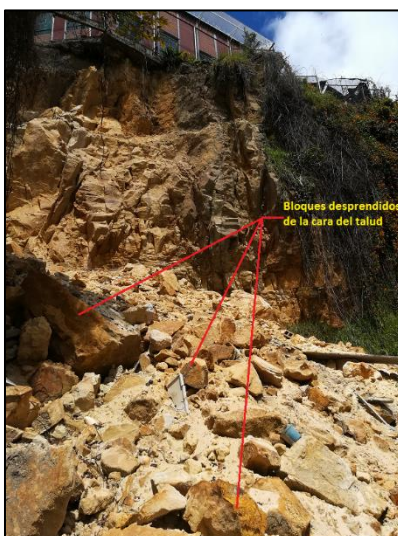
En la parte superior del talud rocoso localizado en el costado occidental del CDI Estrellita de Oriente, se presenta una caída de rocas reciente cuyo largo aproximado es de 8 m y su espesor de 2.50 metros, afectando un área aproximada de 130 m², se compone de bloques de arenisca friable, de forma angular, intensamente meteorizada, con diámetros hasta de 1.50 metros, desprendidos de la cara del talud constituido por una secuencia de areniscas y arcillolitas muy fracturadas, en una matriz de arena gruesa cuarzosa de color, blanco. En el sitio se identifica un posible trazo de falla con dirección N55°W, casi perpendicular al talud actual, prima un diaclasamiento cuasi vertical, que es perpendicular a la dirección del talud, la complejidad estructural del sitio, sumada a la pendiente escarpada, y el aporte de aguas de escorrentía, se consideran como principales factores contribuyentes, para la ocurrencia de este proceso, **Fotografía 18**.

Fotografía 18. Caída de bloques de roca arenisca deleznable, localizada en la parte inferior del jardín CDI Estrellita de Oriente. Fuente: Consorcio Himec – Consulcons, 2018

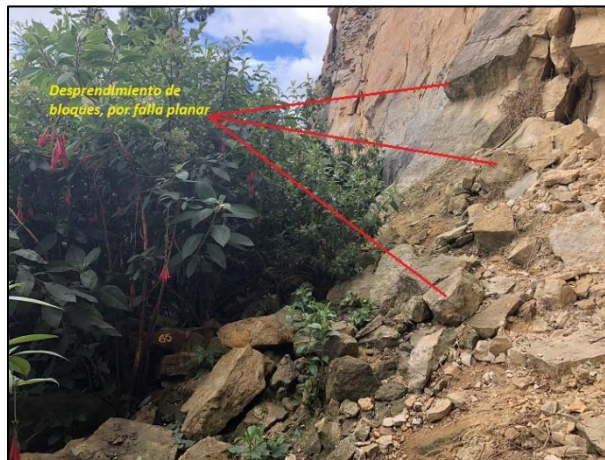
Finalmente, en la base de los taludes denominados 4 y 5 se presenta un desprendimiento de bloques de arenisca por mecanismo de falla plana, en esta área el macizo rocoso se encuentra mayormente fracturado, allí se producen cuñas de hasta de 10 metros de altura por 3 metros de ancho y 2 m se profundidad, **Fotografía 20**. Existe un gran porcentaje de cuñas producto de antiguas explotaciones.

Fotografía 20. Desprendimiento de bloques de arenisca por mecanismo de falla plana sobre los taludes existentes. Fuente: Consorcio Himec – Consulcons, 2018

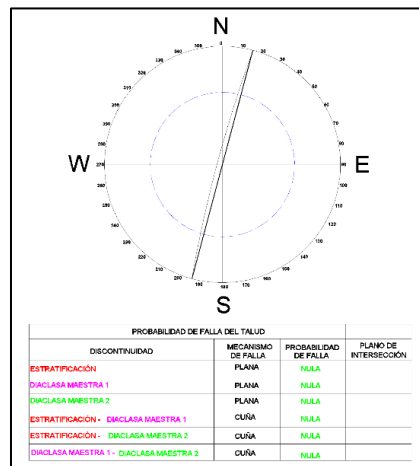
Figura 27. Representación estereográfica de los planos de intersección de las discontinuidades con probabilidad de falla para el talud 1
Fuente: Consorcio Himec – Consulcons, 2018

Talud 1: Con base en el análisis cinemático de estabilidad y con los planos de discontinuidad levantados, este talud, localizado al extremo norte del área de estudio, se considera estable, dado que la probabilidad de ocurrencia de falla tanto plana como en cuña son nulas a muy baja probabilidad.

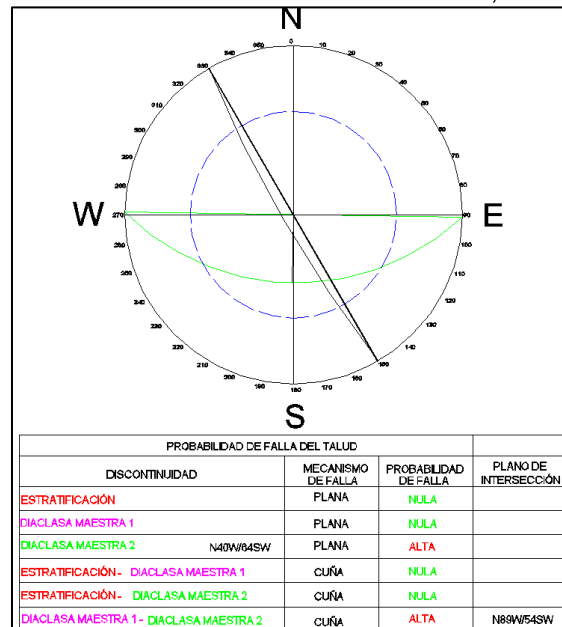
Figura 28. Representación estereográfica de los planos de intersección de las discontinuidades con probabilidad de falla para el talud 2
Fuente: Consorcio Himec – Consulcons, 2018

Talud 2: La probabilidad de ocurrencia de falla plana es alta con el plano de la diaclasa maestra 2 (N57W/65SW), existe probabilidad de falla en cuña con los planos de la diaclasa maestra 1 (N30E/ 70SE) y la diaclasa maestra 2 (N40W/64 SW) formando un plano de falla con dirección N89W/54SW. De acuerdo con lo anterior, estos planos se consideran críticos razón por la cual se realizará el análisis de estabilidad teniendo en cuenta la dirección del talud actual y considerando las medidas de protección. De otra parte, la probabilidad de ocurrencia de falla en Toppling es nula teniendo en cuenta las discontinuidades levantadas.

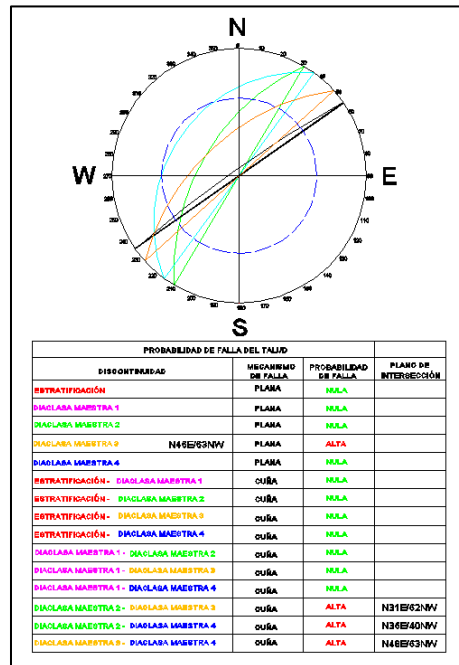
Figura 29. Representación estereográfica de los planos de intersección de las discontinuidades con probabilidad de falla para el talud 3 superior
Fuente: Consorcio Himec – Consulcons, 2018

Talud 3 superior: La probabilidad de ocurrencia de falla plana es alta con el plano de la diaclasa maestra 3 (N46E/63NW), existe probabilidad de falla en cuña con los planos de la diaclasa maestra 2 (N50W/85SW) y la diaclasa maestra 3 (N46E/ 63NW) formando un plano de falla con dirección N31E/62NW. También existe alta probabilidad de falla en cuña con los planos de la diaclasa maestra 2 (N50W/85SW) y la diaclasa maestra 4 (N62W/80NE) formando un plano de falla con dirección N36E/40NW, finalmente existe probabilidad de falla en cuña con los planos de la diaclasa maestra 3 (N46E/ 63NW) y la diaclasa maestra 4 (N62W/80NE) formando un plano de falla con dirección N48E/63NW. De acuerdo con lo anterior, estos planos se consideran críticos razón por la cual se realizará el análisis de estabilidad teniendo en cuenta la dirección del talud actual y considerando las medidas de protección. De otra parte, la probabilidad de ocurrencia de falla en Toppling es nula teniendo en cuenta las discontinuidades levantadas.

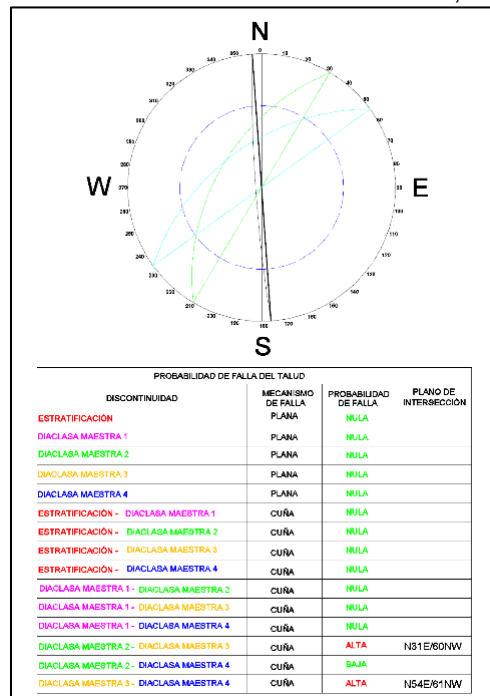
Figura 30. Representación estereográfica de los planos de intersección de las discontinuidades con probabilidad de falla para el talud 3 inferior

Talud 3 inferior: La probabilidad de ocurrencia de falla plana es nula de acuerdo con las discontinuidades levantadas en esta zona, existe probabilidad de falla en cuña con los planos de la diaclasa maestra 2 (N49W/84SW) y la diaclasa maestra 3 (N48E/61NW) formando un plano de falla con dirección N31E/60NW. También existe alta probabilidad de falla en cuña con los planos de la diaclasa maestra 3 (N50W/85SW) y la diaclasa maestra 4 (N62W/76NE) formando un plano de falla
