ESTUDIO DE RIESGO POR MOVIMIENTOS EN MASA
Y PLANTEAMIENTO DE MEDIDAS DE REDUCCIÓN EN
EL BARRIO EL PEÑÓN DEL CORTIJO III SECTOR DE
LA LOCALIDAD DE CIUDAD BOLÍVAR EN BOGOTÁ,
D.C.

INFORME FINAL
JUNIO 2019

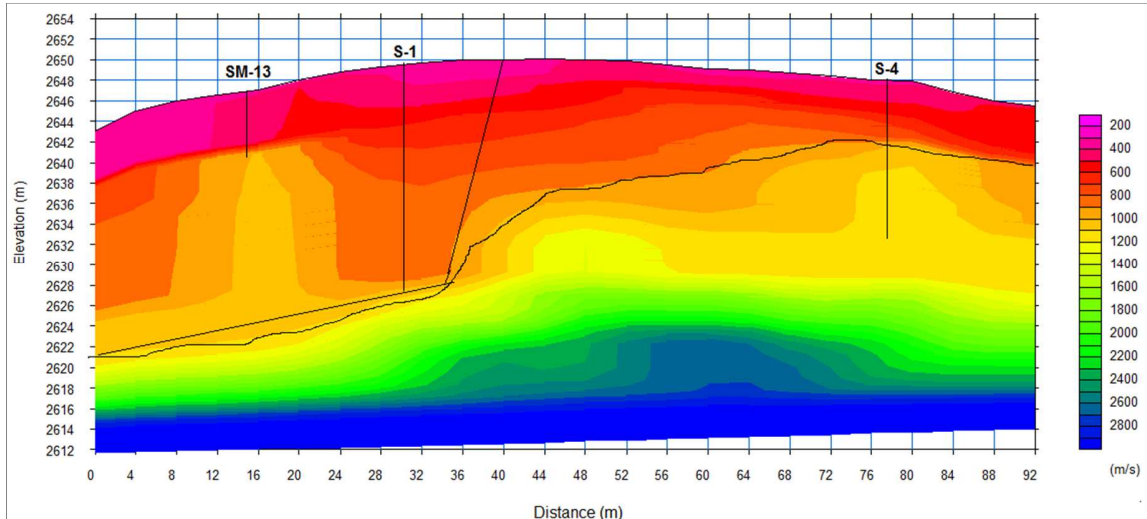
Esta línea se dispone en sentido perpendicular a la grieta que delimita el movimiento en masa, y como se muestra en la Ilustración 4-19, permite observar la grieta ubicada a la derecha del sondeo S-1, aunque presenta distorsiones en los primeros metros precisamente por la falta de continuidad total en el paso de las ondas sísmicas. Ahora bien, es importante resaltar que se diferencia un área en color rojizo compuesto por materiales altamente meteorizados, luego un área amarilla oscura asociadas a intercalaciones de areniscas y arcillolitas, y luego una gama de colores amarillos, verdes y azules que corresponden a rocas moderadamente meteorizadas.

Ilustración 4-19 Interpretación Línea sísmica 1

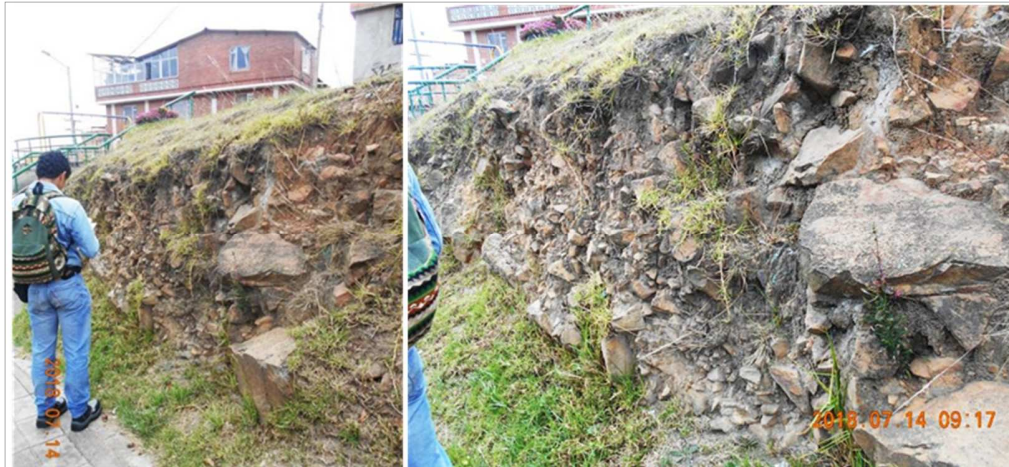
Hacia la zona del talud minero en estudio, las unidades se presentan fracturadas por las condiciones estructurales expuestas, y por el impacto de la voladura con dinamita durante la extracción de materiales. Sin embargo, guardan el rumbo y dirección de las unidades (Ver Ilustración 4-42).

Ilustración 4-42 Afloramiento de arenisca cuarzosa altamente fracturada. Costado derecho, sobre la transversal 60, entre la calle 69 y 68C Sur.

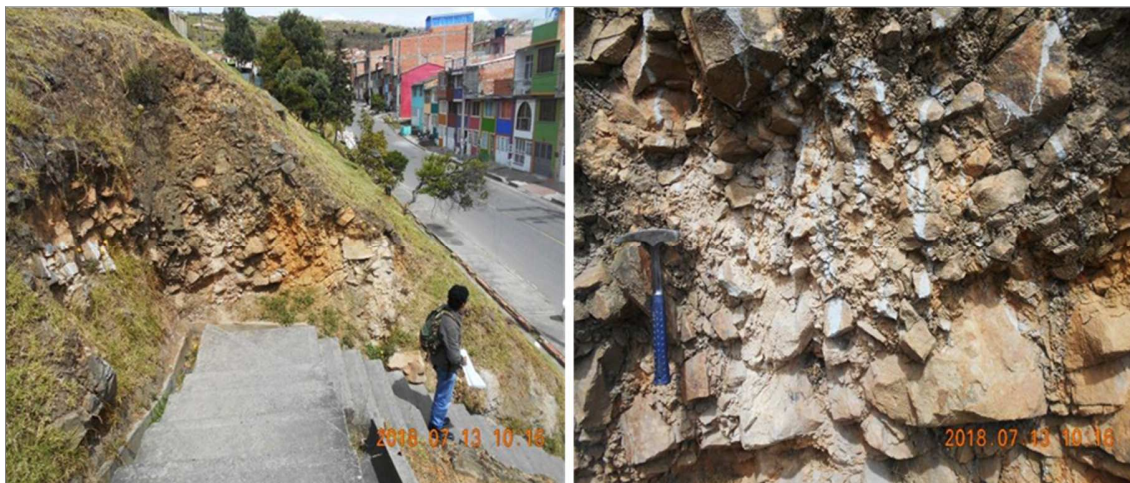
En el sector de Altos de la Virgen, las unidades de rocas están invertidas y altamente fracturadas (ver Ilustración 4-43).

Ilustración 4-43 Sector La Virgen: Afloramiento de arenisca con aspecto brechado. Costado norte de la cancha de Fútbol, sobre la calle 67 Sur, entre la carrera 72 y 72B.

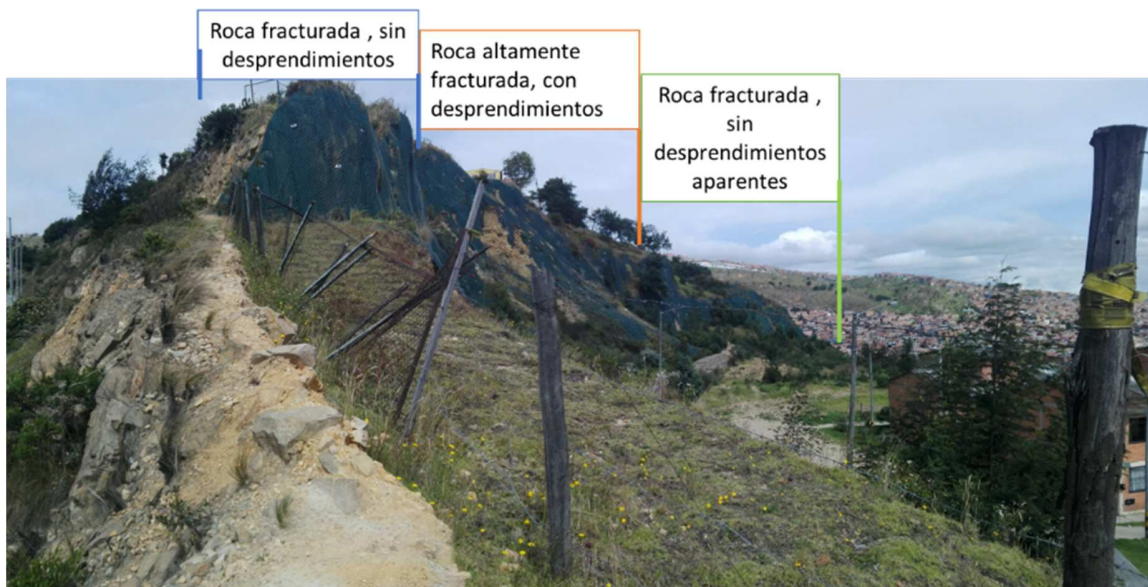
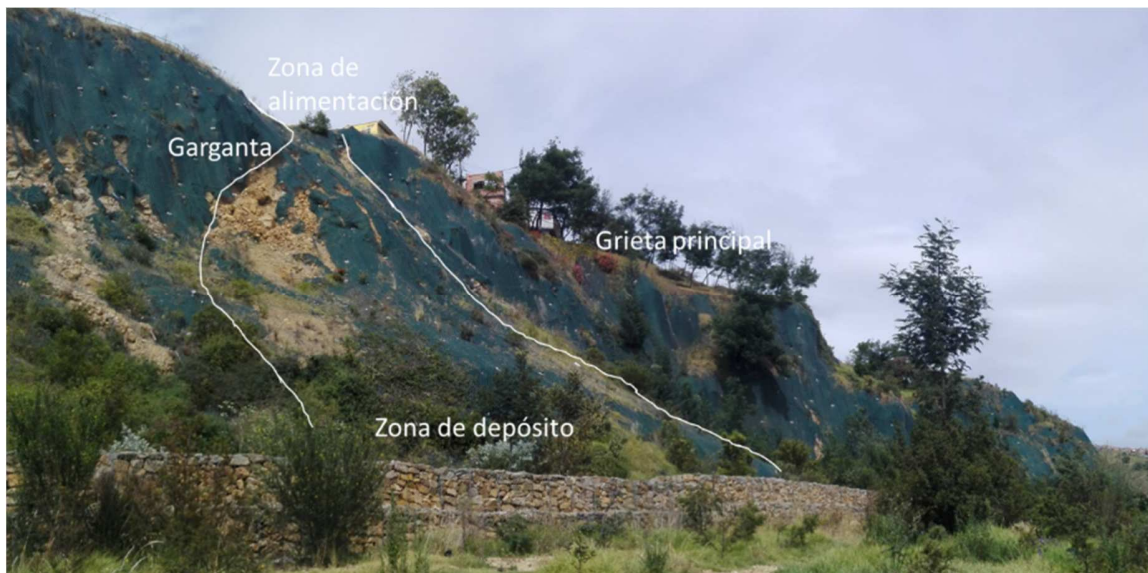
Ilustración 4-53 Clasificación del talud minero. Criterio de experto

- Sector 2. Talud central con orientación E-W se presentan areniscas intercaladas con unidades caoliniticas. Muy inestable.
- Sector 3. Talud NW-SE. Actualmente se encuentra estable sin afectaciones a la malla de triple torsión, pero la inclinación de los árboles indica pequeños desplazamientos del talud con presencia de algunas grietas.

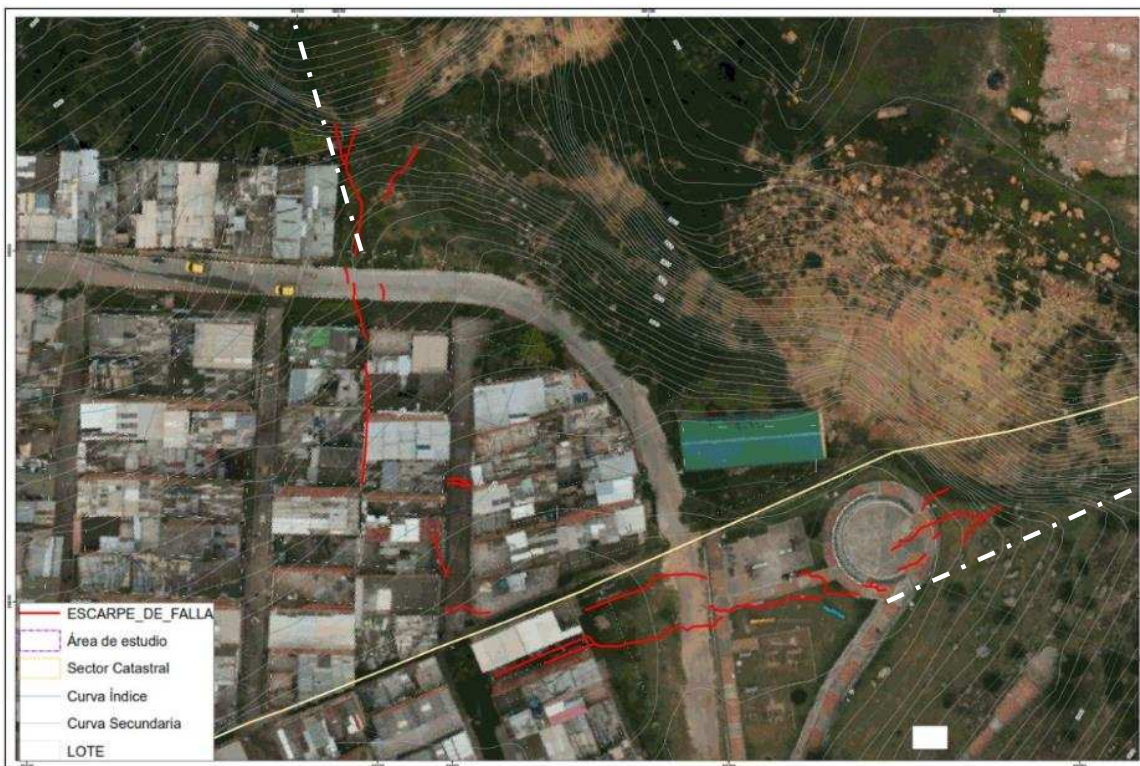
La cartografía de las grietas evidenció dos (2) alineamientos: uno en dirección SW-NE y otro en dirección N-S, lo que ratifica un control del movimiento en la dirección de taludes mineros. En la Ilustración 4-54 se aprecia la dirección de las grietas con la dirección de los taludes, que marca un mecanismo de cuña.

Ilustración 4-54 Cartografía de grietas – Levantamiento en campo. El trazado en blanco Las líneas blancas marcan la dirección de los taludes mineros y las líneas rojas delimitan las grietas

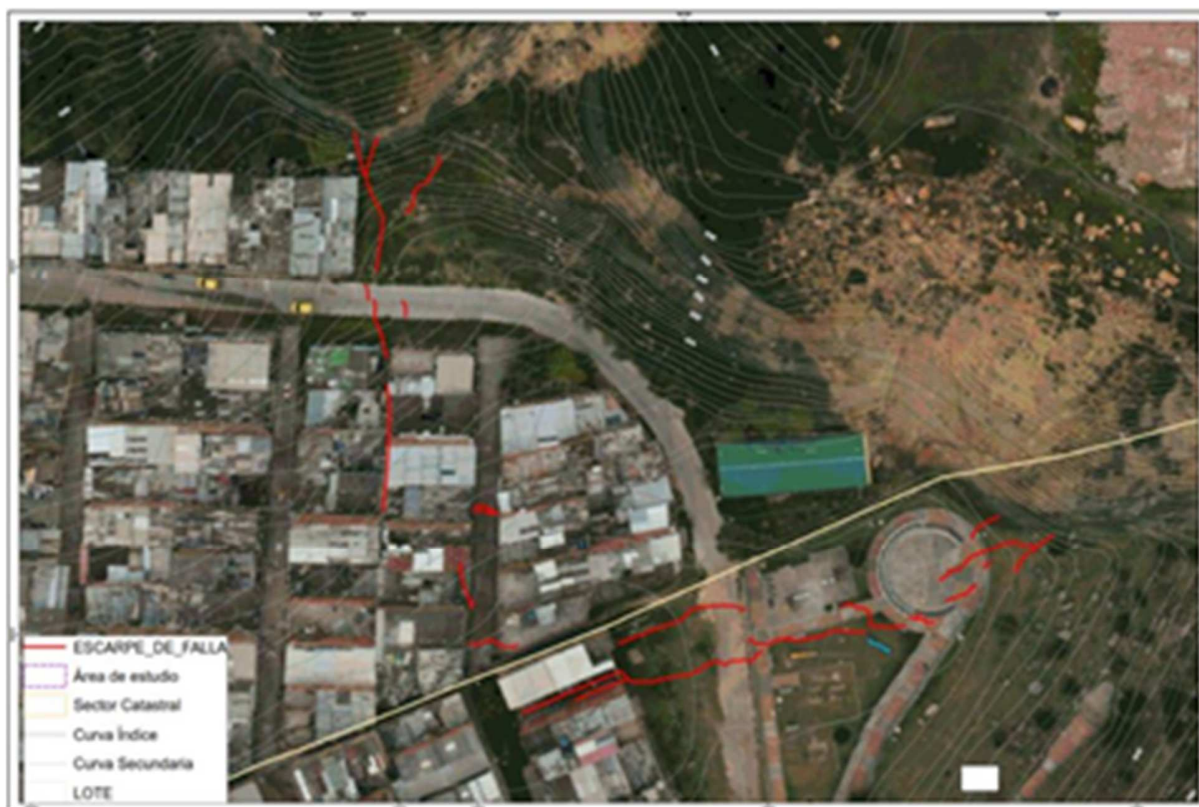
Ilustración 4-55 Cartografía de grietas – levantamiento en campo. El trazado en blanco las líneas blancas marcan la dirección de los taludes mineros y las líneas rojas delimitan las grietas.

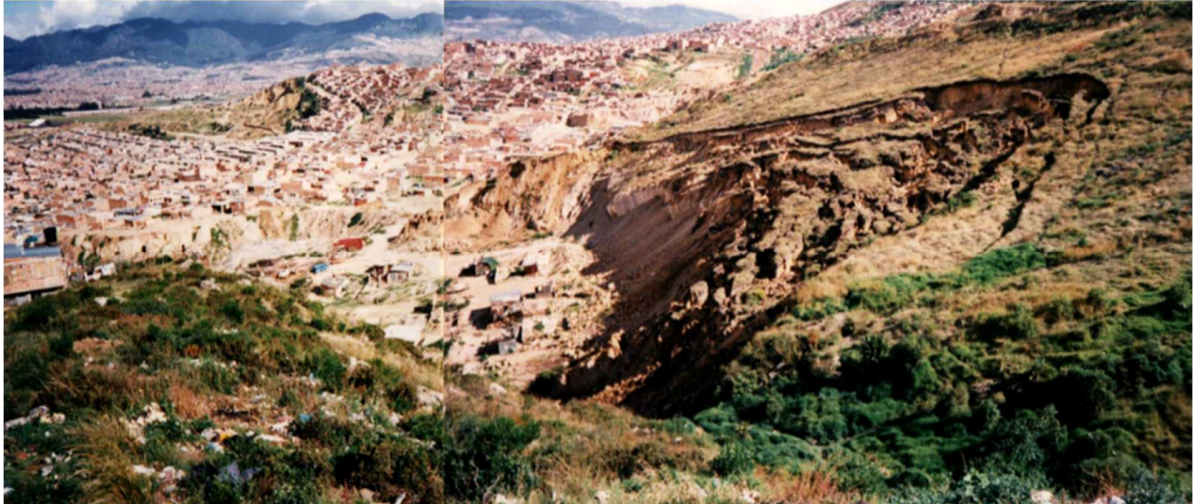
En la Ilustración 4-56 se presenta la comparación entre la forma cartográfica de los dos movimientos en masa.

Ilustración 4-56 Similitud en la forma cartográfica del movimiento en el Peñón del Cortijo (foto superior, 2014) y El deslizamiento de El Espino (foto inferior, 1997)

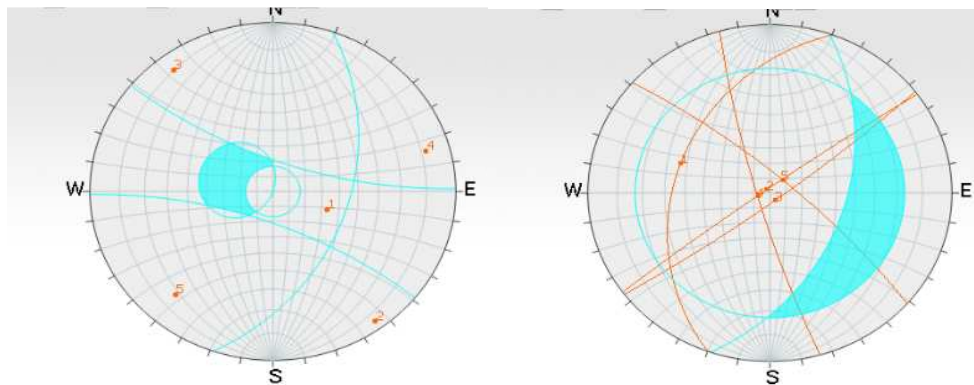
El análisis cinemático muestra que no hay posibilidad de movimiento para la falla en roca.

Ilustración 5-15 Análisis cinemático a) Planar b) Cuña

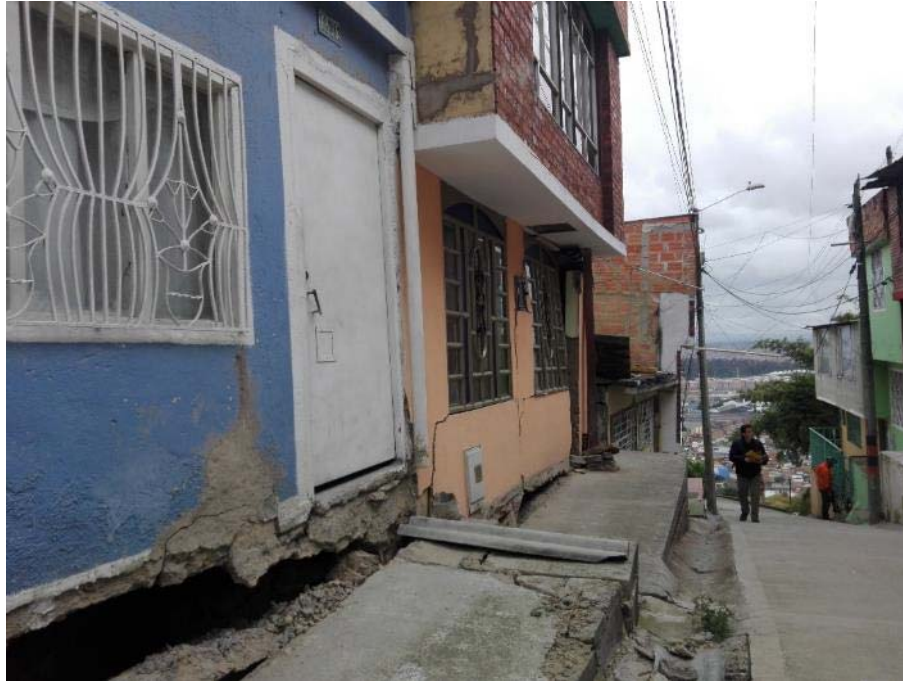
Ilustración 6-8 Daños sobre las edificaciones en la zona en condición de amenaza alta por movimientos en masa falla en roca, adelante las viviendas sobre la grieta (Colapso Parcial), al fondo viviendas en la zona de movimiento (Deformaciones e inclinaciones de la estructura).

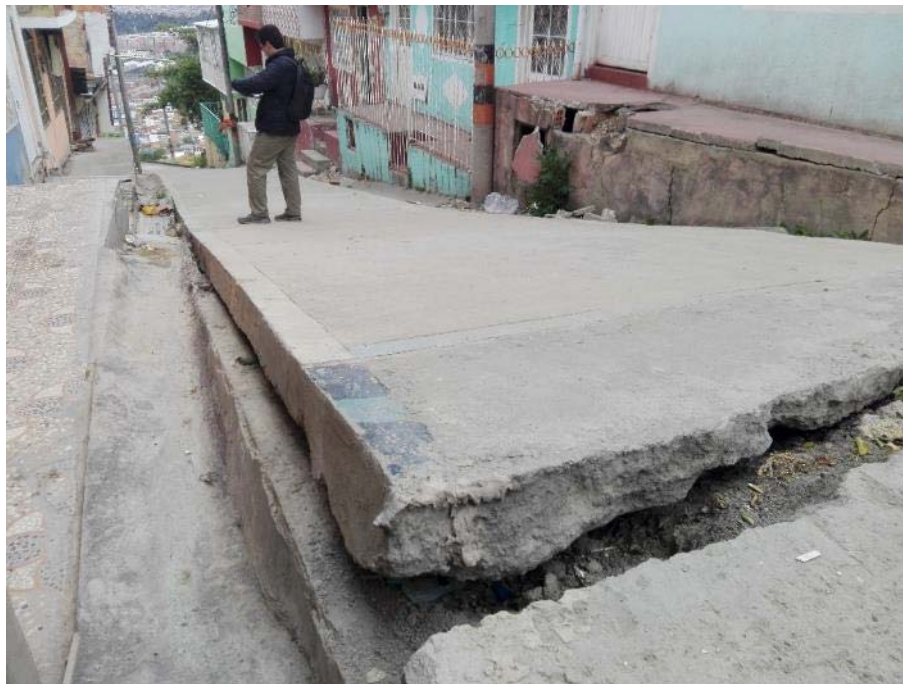
Ilustración 6-9 Daños sobre la infraestructura vial, rotura y deformaciones.

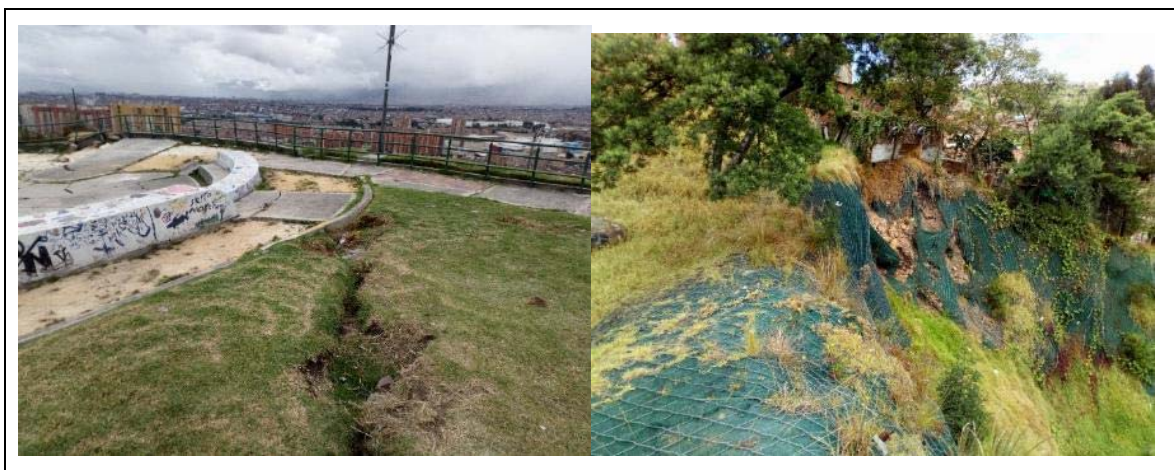
Ilustración 8-46 Deterioro de las coberturas biológicas producto del movimiento, desplazamiento de las especies vegetales.
