CARACTERIZACIÓN GEOLÓGICA GEOTÉCNICA EN SECTORES PRIORITARIOS DE
LAS LOCALIDADES CHAPINERO Y USME PARA LA EVALUACIÓN DE AMENAZA Y
RIESGO POR MOVIMIENTOS EN MASA”

INFORME FINAL BOSQUE CALDERÓN

GEODINÁMICA INGENIERÍA S.A

CONTRATO 507 DE 2020

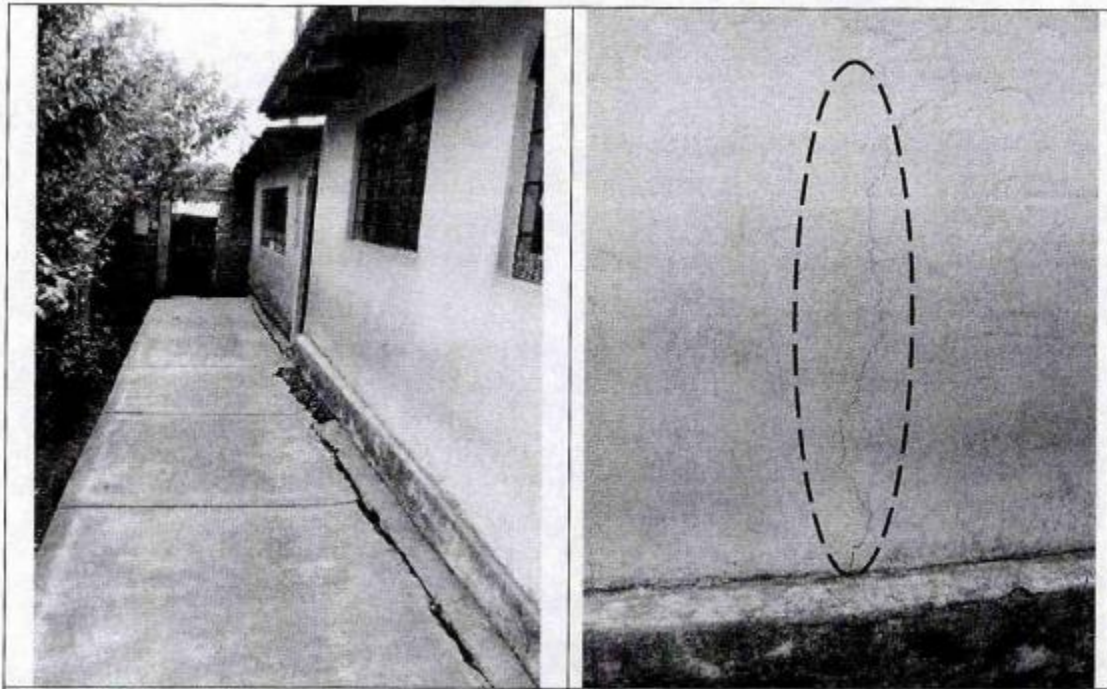
Figura 2. Afectación por socavación en los interiores 3 y 4 de la Diagonal 58 No. 4^a – 53 Este. Fotografías asociadas a socavación en las márgenes de la Quebrada Las Delicias. DI-2414. Mayo de 2005. DPAE (2005)

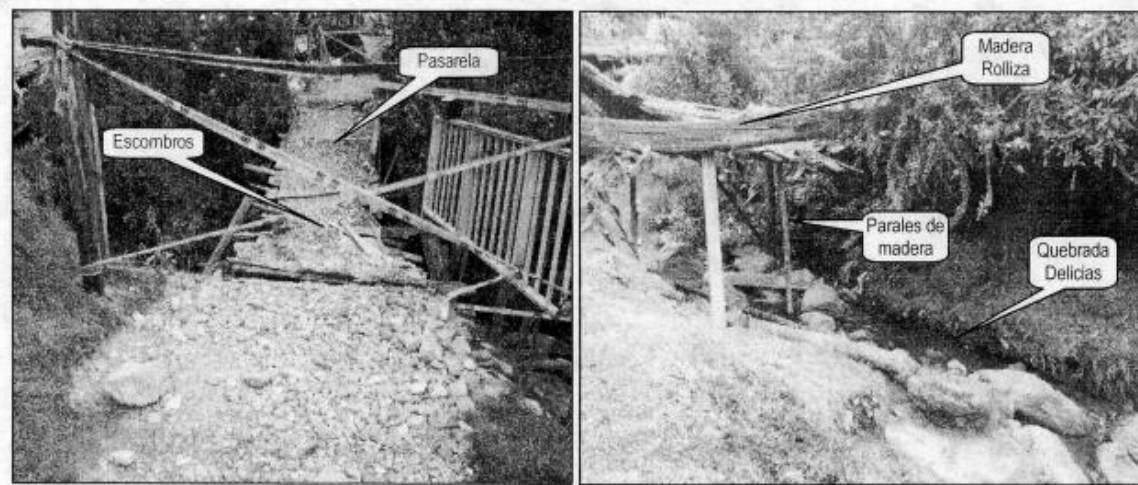
No.	Diagnóstico técnico	Fecha	Localización	Descripción	Tipo de evento	Causas	Afectación
9	DI-7695	Noviembre 26 de 2014	Transversal 4 Este con Diagonal 57	Se presentó un proceso de remoción en masa de carácter local, tipo flujo de lodos sobre el talud de corte vial localizado hacia el costado norte de la bifurcación que da acceso a la Avenida Circunvalar y al interconector de la Calle 63 desde el oriente	Flujo de lodos	Inadecuado manejo de aguas superficiales y subsuperficiales. Filtraciones de agua en la parte alta de la ladera. Fugas de tuberías	Talud de corte vial localizado hacia el costado norte de la bifurcación que da acceso a la Avenida Circunvalar
10	DI-8335	Marzo 8 de 2015	Puente de acceso – Diagonal 57 No. 4B-13 Este	Se realizó visita técnica al sector de la Quebrada Las Delicias, aledaño al predio ubicado en la Diagonal 57 No. 48-13 Este, el cual corresponde a un lote de gran extensión donde se emplazan varias viviendas. Para tener acceso a las unidades residenciales se construyeron dos puentes en madera rolliza sobre la cual se apoya la pasarela conformada por tablonces y listones de madera sin amarres. Sobre la pasarela del puente, se dispuso material de escombros, con el fin de facilitar el tránsito de	Afectación estructural de puente en madera	---	---

Figura 7. Fotografía asociada con la falla del talud en la Transversal 4 Este con Diagonal 57. DI-7695. Noviembre de 2014. FOPAE (2014)

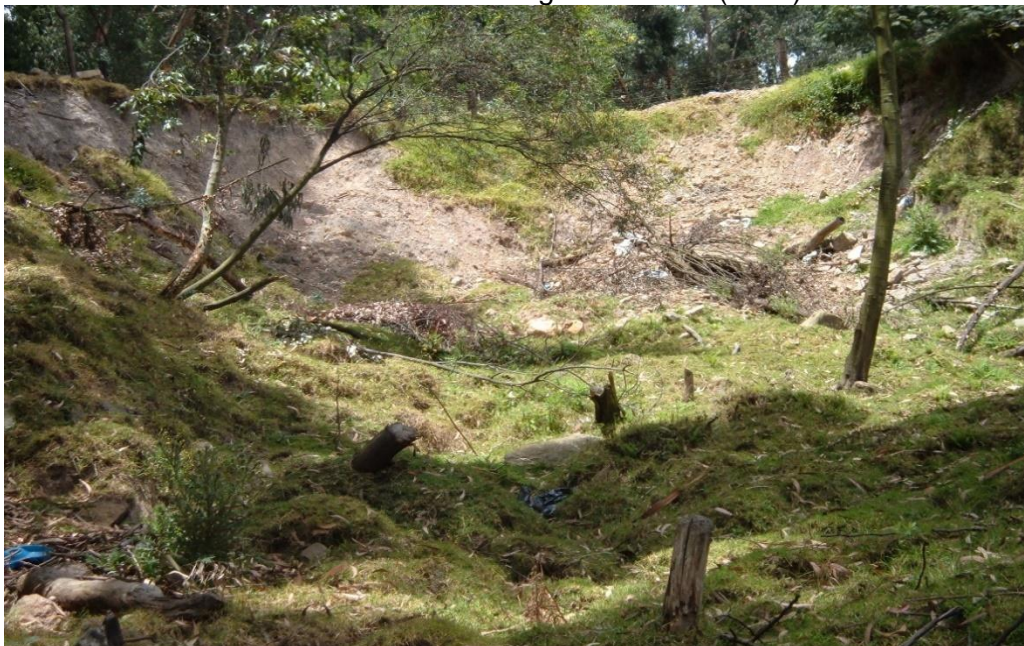
Figura 75. Se observa la Corona del deslizamiento en arcillas habanas de la Formación Guaduas.

Sección	Factor de seguridad	
	Estática	Con sismo Aa=0.24g
Talud zona del deslizamiento, falla local	1.05	0.83
Talud zona del deslizamiento, falla general	1.78	1.05

De los resultados de factor de seguridad el estudio de Geodinámica Ingeniería Ltda (2006) concluye “Los resultados obtenidos del análisis corroboran que el deslizamiento ocurrido en el costado occidental de la ladera se debe a razones como la presencia de nivel freático, la pérdida de soporte en la pata del talud generada por la socavación lateral de la quebrada Las Delicias y la alta pendiente del talud cerca de su corona producto del relleno de material heterogéneo efectuado dentro del predio del señor Ricardo Vanegas.”

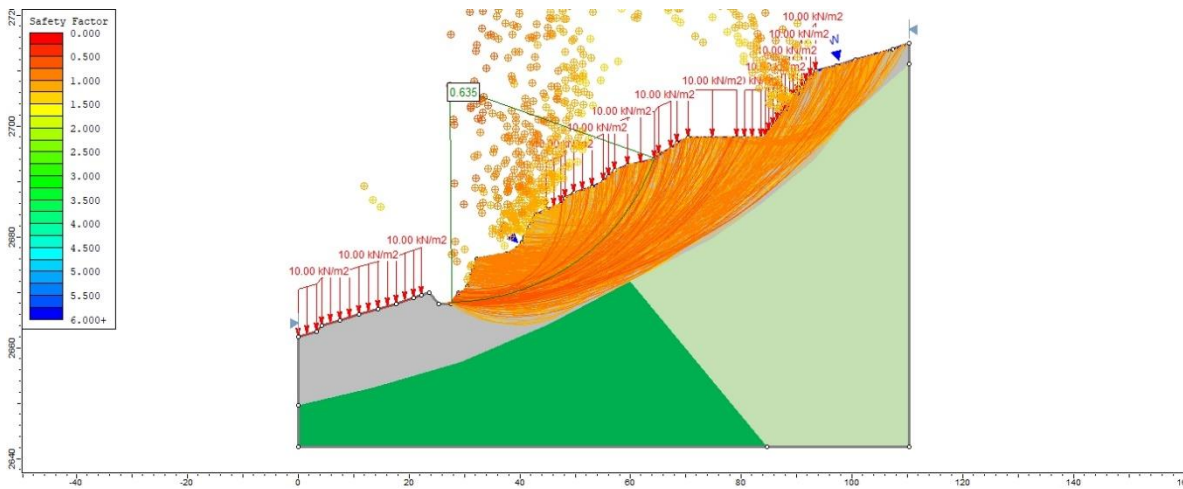
Figura 124. Sección 2-2'. Condición extrema agua. FS=0.63
