CARACTERIZACIÓN GEOLÓGICA GEOTÉCNICA EN SECTORES PRIORITARIOS DE
LAS LOCALIDADES CHAPINERO Y USME PARA LA EVALUACIÓN DE AMENAZA Y
RIESGO POR MOVIMIENTOS EN MASA”

INFORME FINAL VILLA JULIANA.

GEODINÁMICA INGENIERÍA S.A

CONTRATO 507 DE 2020

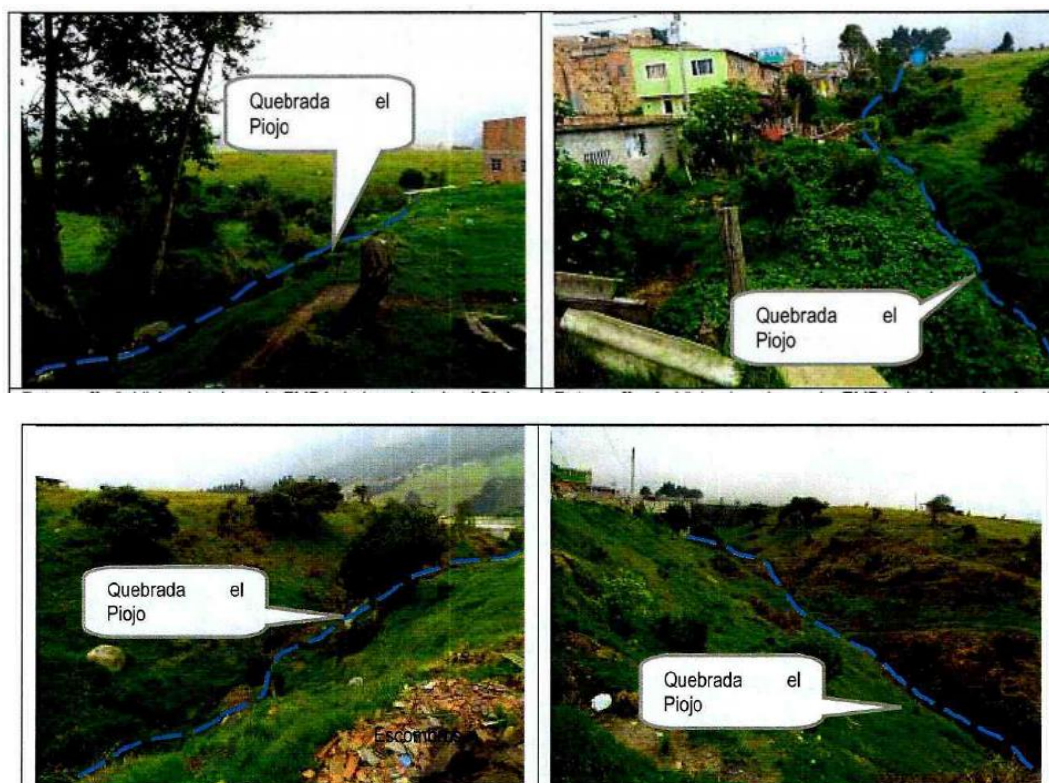
Figura 3. Presencia de viviendas y escombros en la margen derecha de la quebrada el Piojo. Fotografías asociadas a la quebrada EL Piojo. DI-11225. Noviembre de 2017. IDIGER (2017)

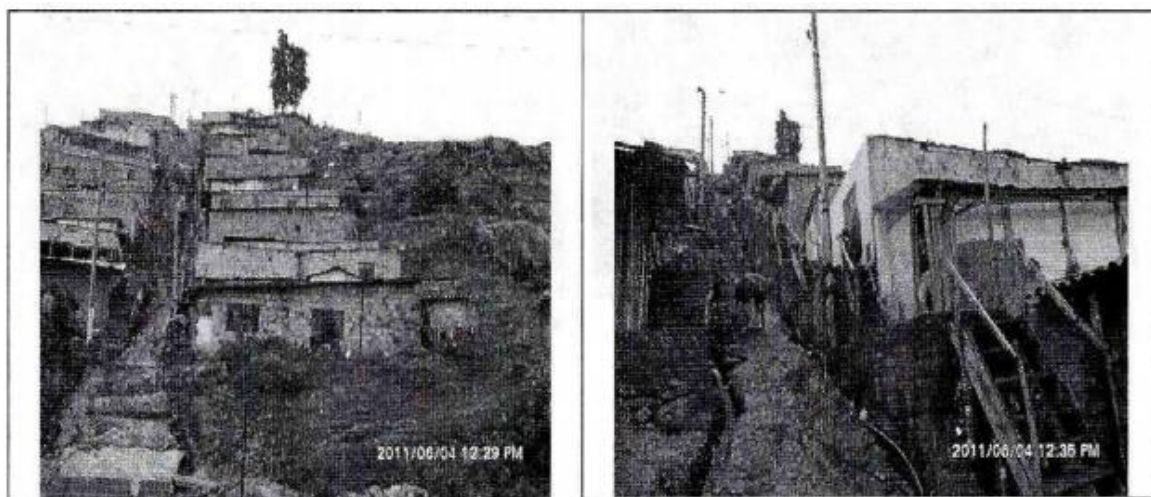
Figura 5. Vista de las viviendas comprometidas en el proceso de remoción en masa que se encuentra al lado posterior de las mismas. DI-5569. Junio de 2011. FOPAE (2011)

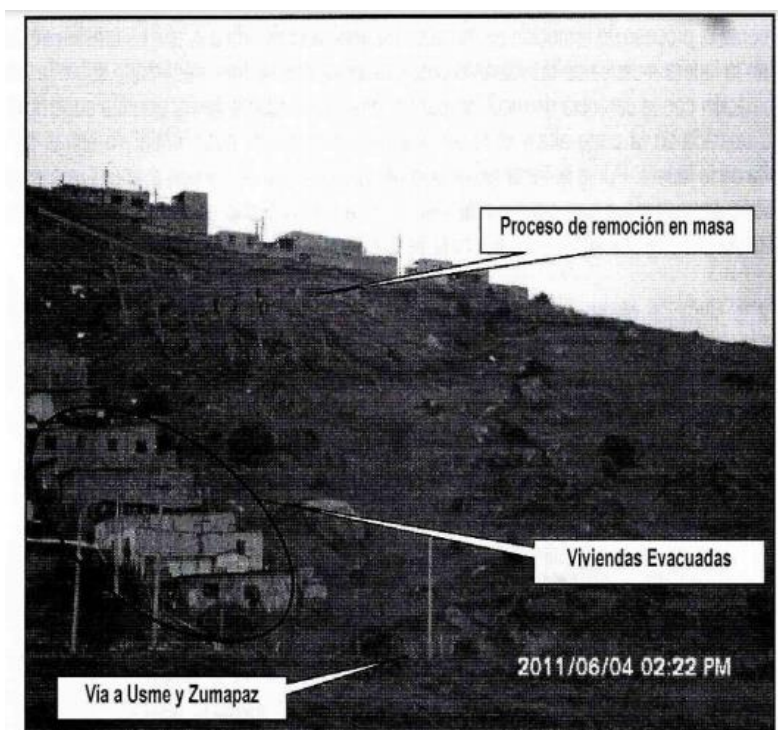
Figura 6. Predios evacuados por deslizamiento traslacional. DI-5569. Junio de 2011. FOPAE (2011)

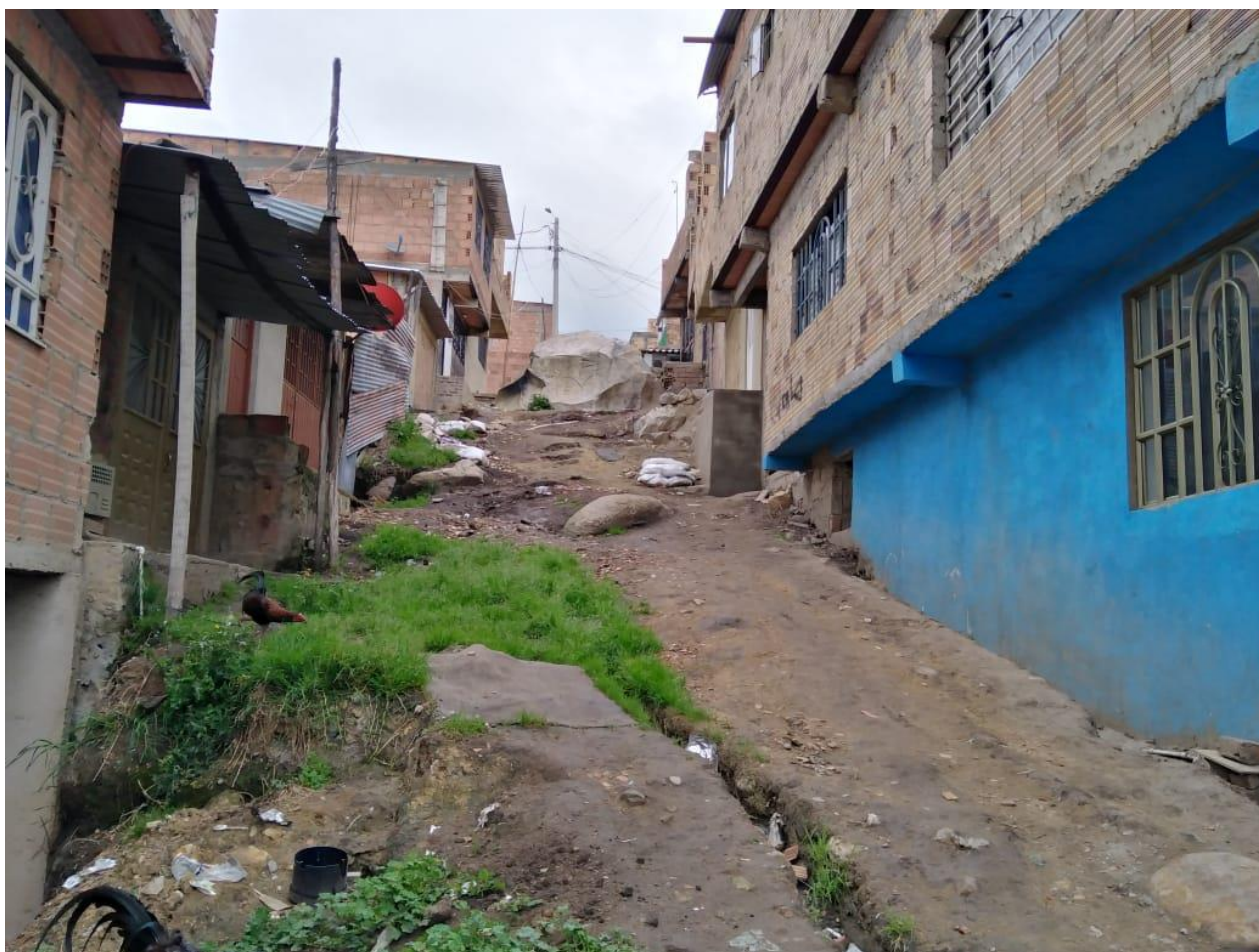
Figura 18. Zona afectada por erosión laminar, y en surcos, ubicada en el sector central del área evaluada, generada por la falta de cobertura vegetal.

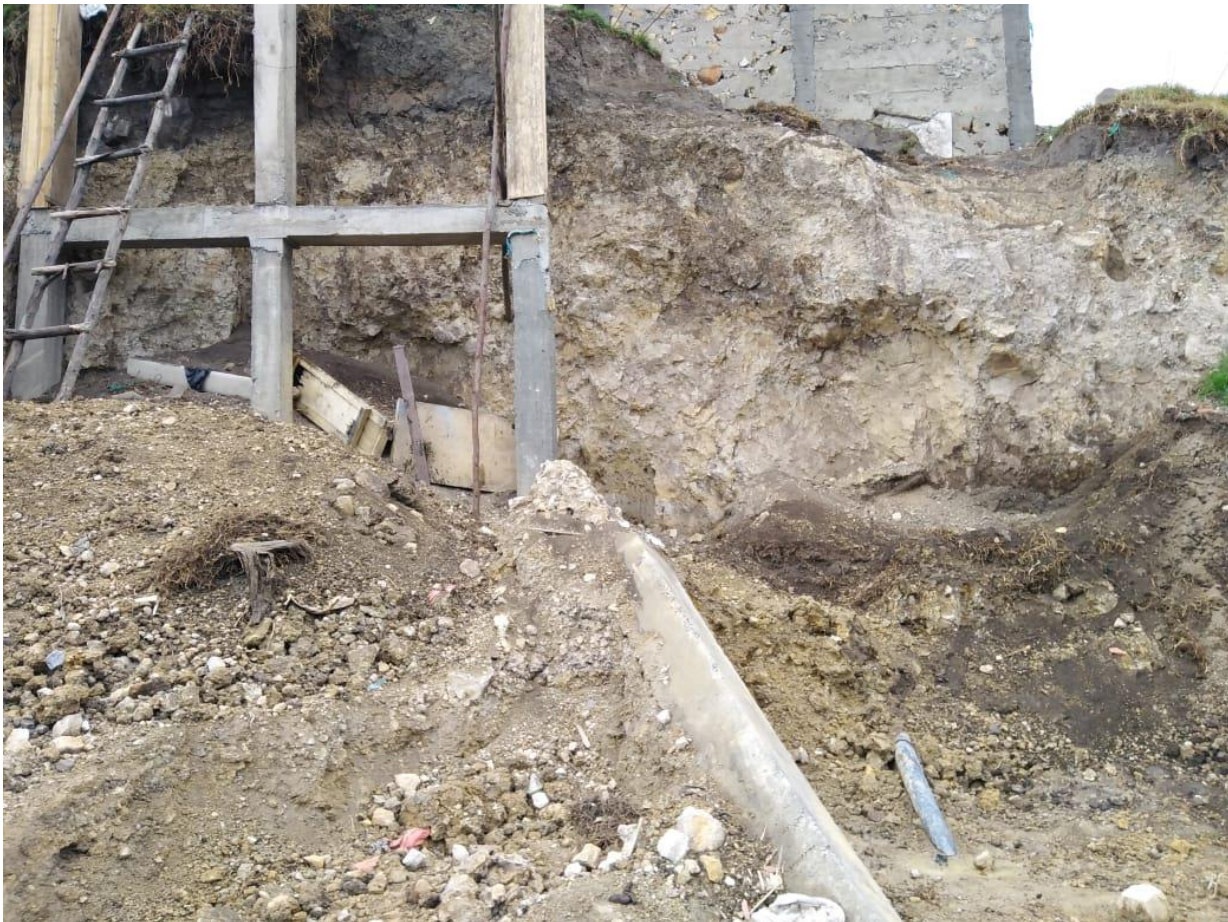
Figura 19. Zona afectada por erosión laminar y en surcos, ocasionada por la intervención de un talud para la construcción de viviendas.

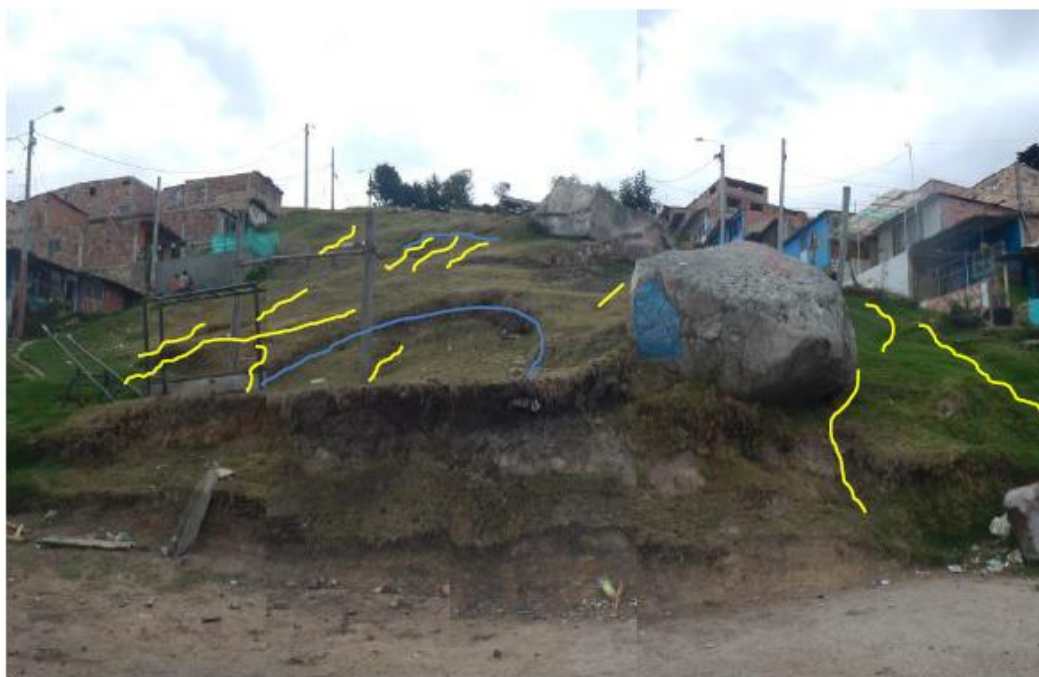
En las zonas aledañas al talud actual, se encuentran varias viviendas que pueden verse afectadas por los deslizamientos de fragmentos de roca o del suelo en general. Adicional a que en el área de estudio se encuentra el “Parque de Bolsillo” convirtiéndose en una zona peatonal de alto tránsito, por lo cual se debe garantizar la estabilidad adecuada que genere seguridad en la comunidad y las obras civiles aledañas. Las medidas de contingencia se determinarán una vez se avance en los estudios y se identifiquen las amenazas definitivas de la zona.

Figura 49. Parque de bolsillo con evidencias de erosión por escorrentía y la presencia de un bloque de roca expuesto a caída en caso del avance en la erosión en la base del talud.

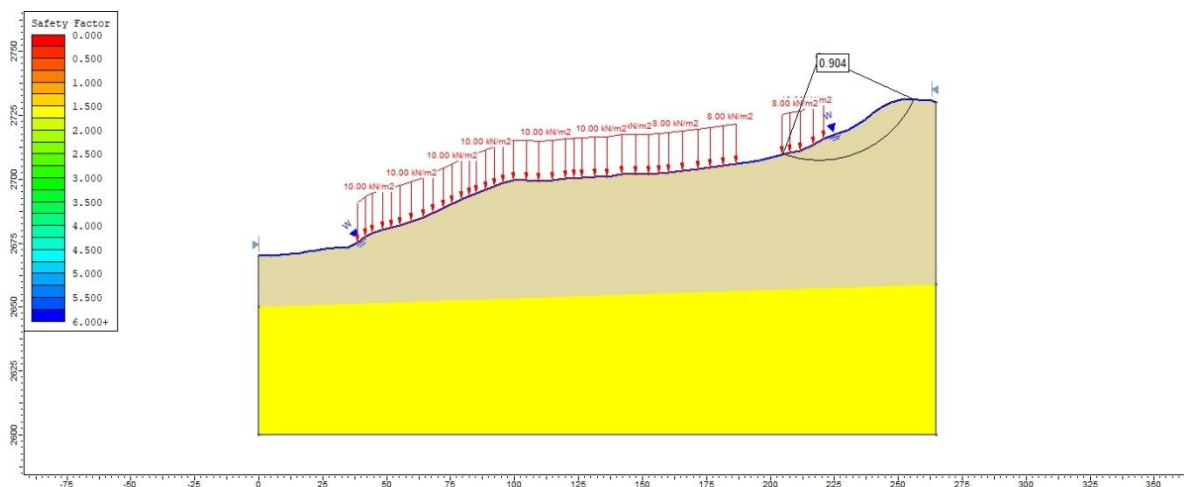
Figura 85. Sección A-A'. Condición extrema con agua. FS=0.90

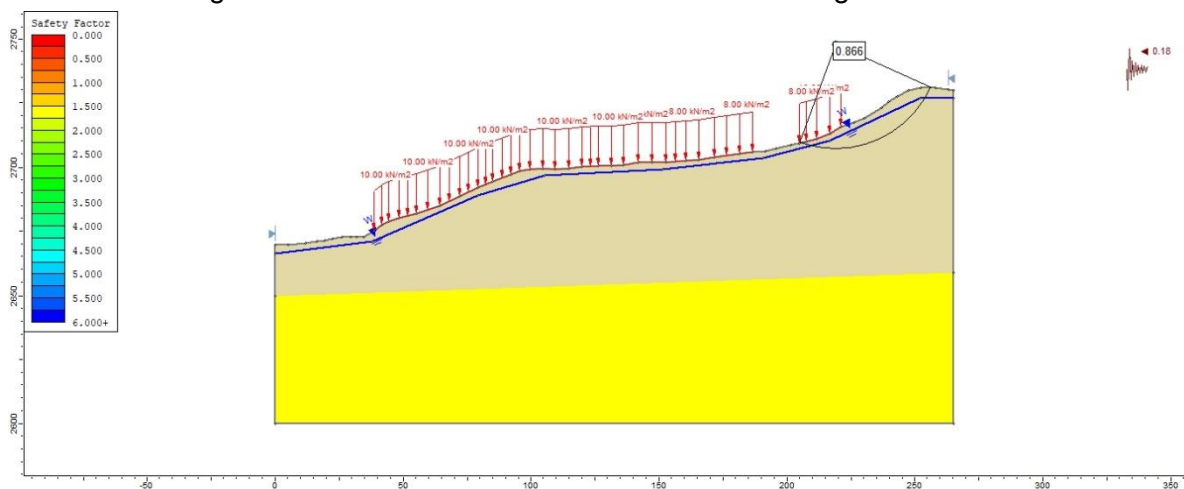
Figura 86. Sección A-A'. Condición extrema con sismo. FS=0.86

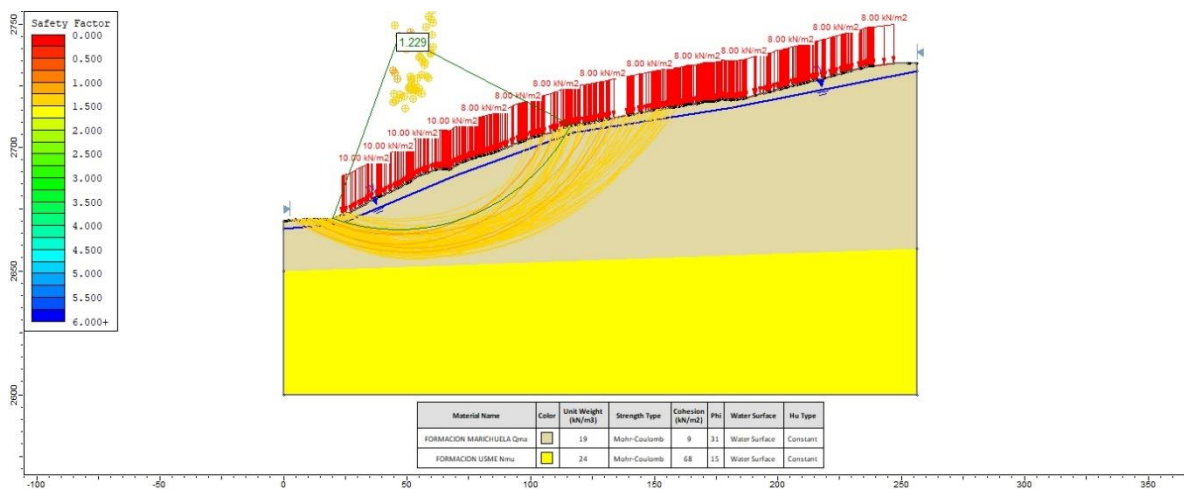
Figura 87. Sección 1-1' Condición normal. FS=1.22

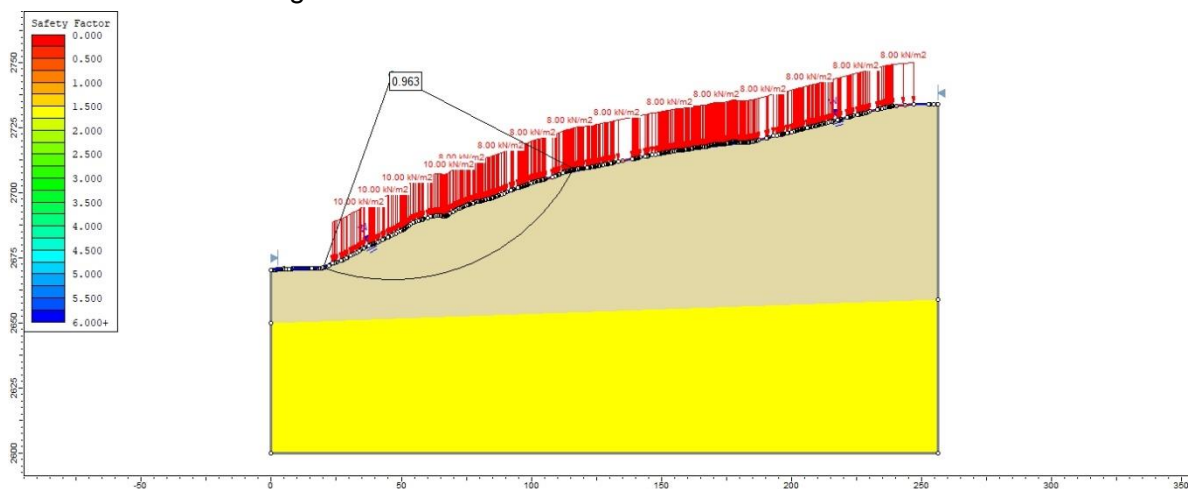
Figura 88. Sección 1-1'. Condición extrema con agua. FS=0.96

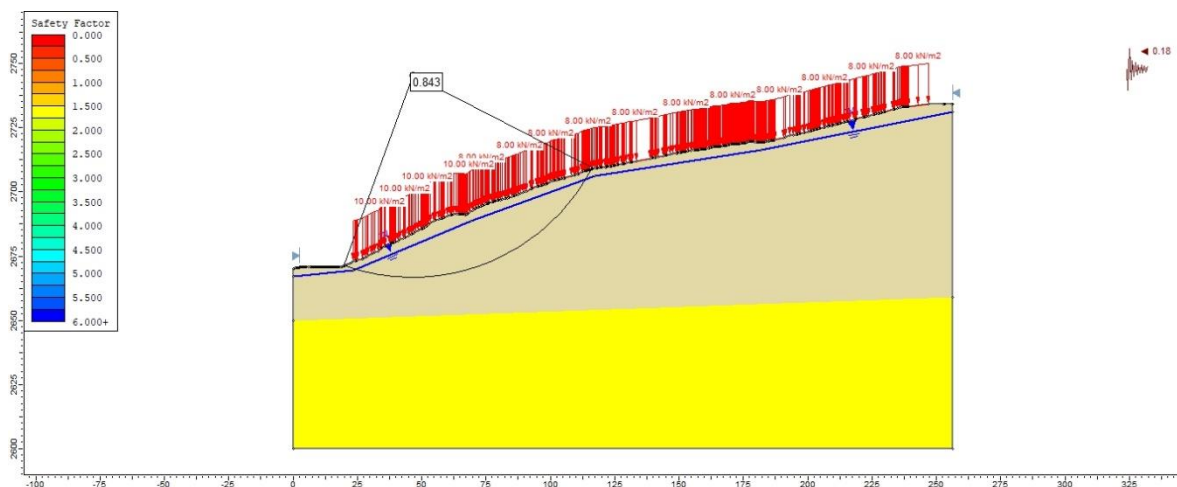
Figura 89. Sección 1-1'. Condición extrema con sismo. FS=0.84

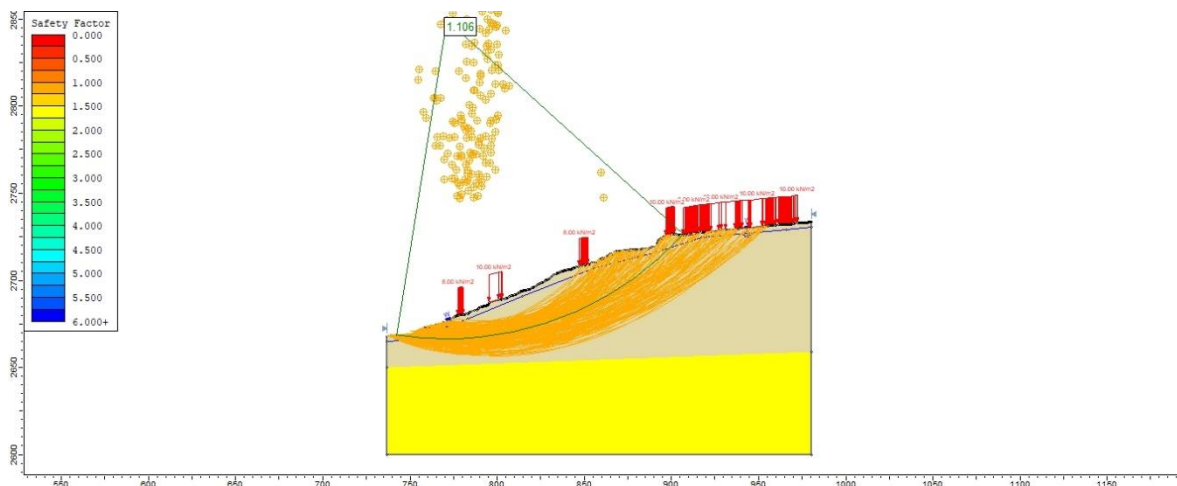
Figura 90. Sección 2-2' Condición normal. FS=1.10

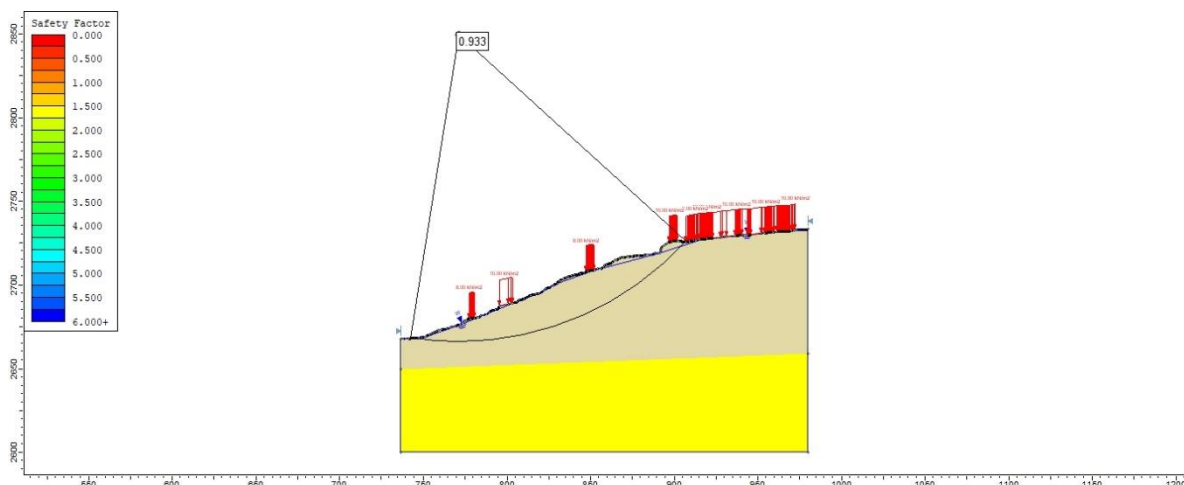
Figura 91. Sección 2-2'. Condición extrema con agua. FS=0.93

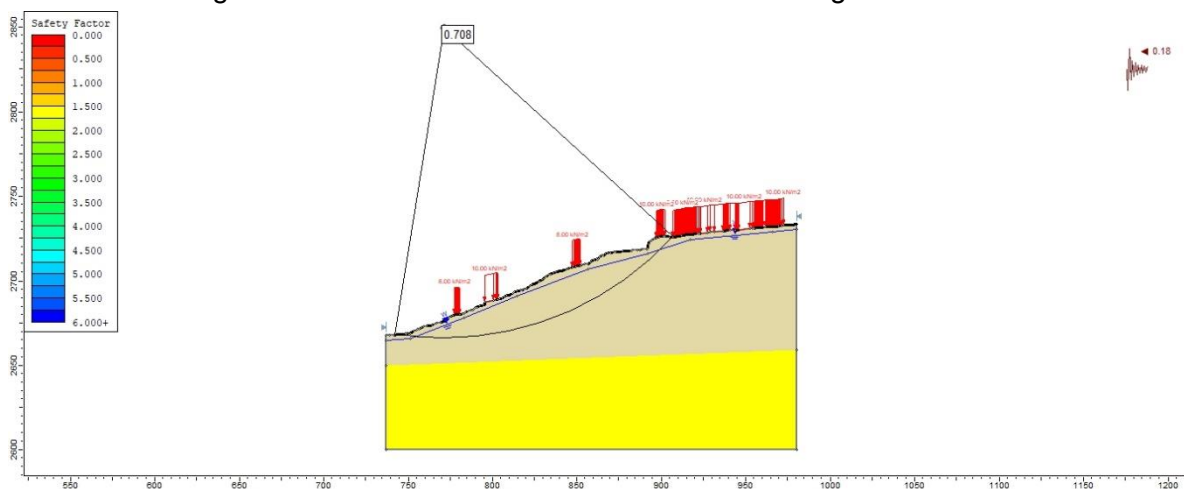
Figura 92. Sección 2-2'. Condición extrema con sismo. FS=0.70

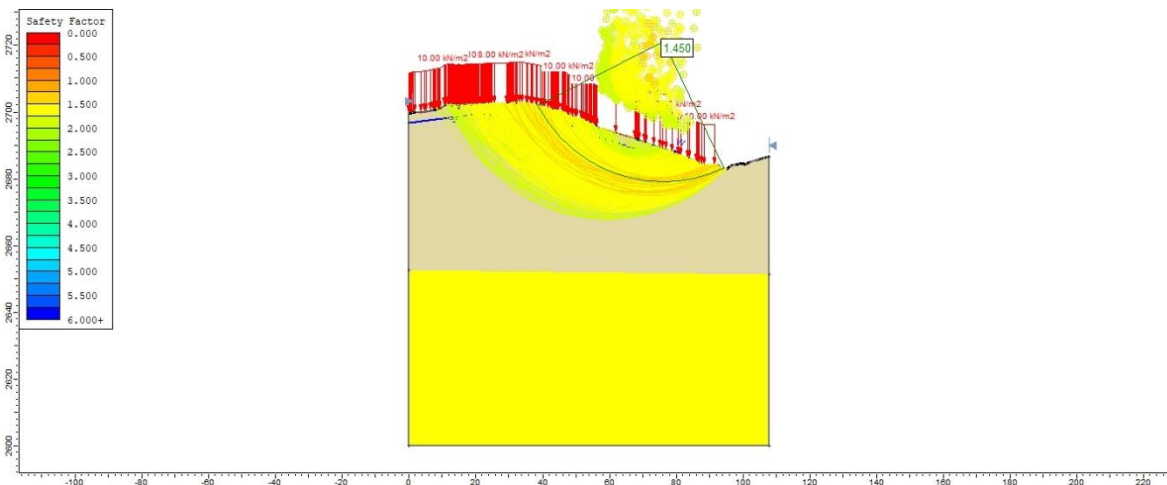
Figura 93. Sección 3-3' Condición normal. FS=1.45

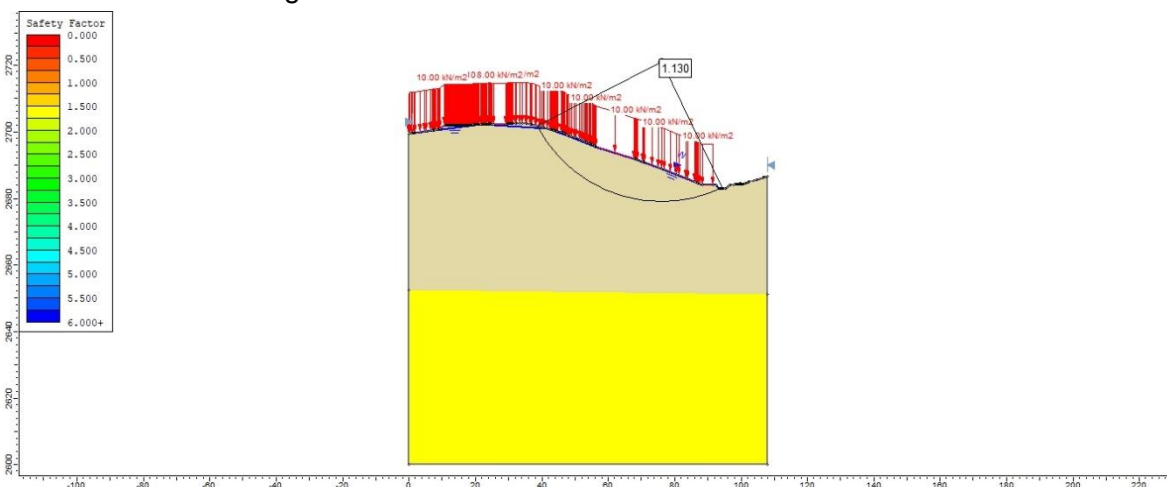
Figura 94. Sección 3-3'. Condición extrema con agua. FS=1.13

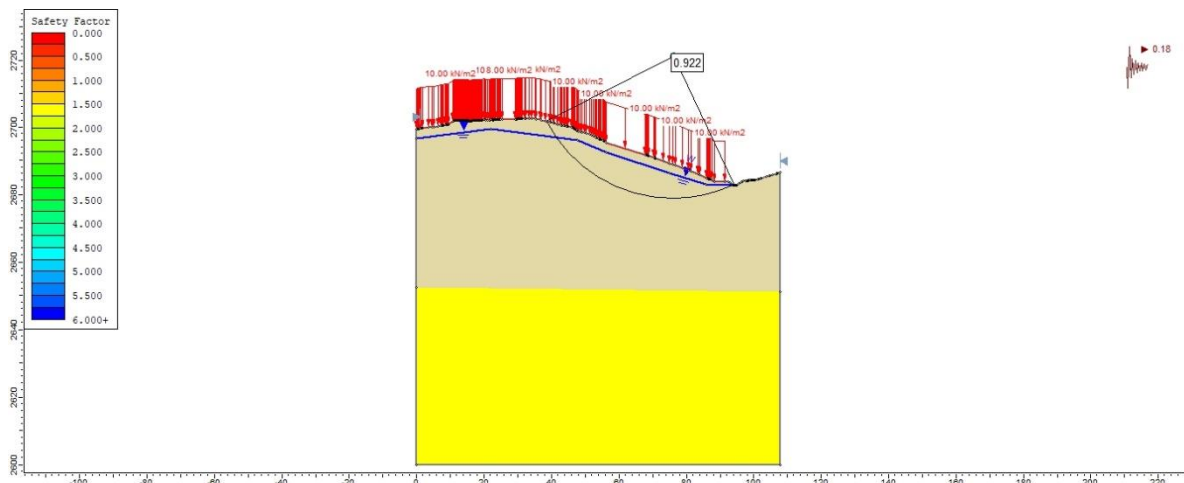
Figura 95. Sección 3-3'. Condición extrema con sismo. FS=0.92
