**ESTUDIO DIAGNÓSTICO DE LA APLICABILIDAD DE TÉCNICAS DE BIOINGENIERÍA PARA ZONAS  
CON MOVIMIENTOS EN MASA Y/O EROSIÓN EN LAS LOCALIDADES DE BOGOTÁ D. C.**

**CONTRATO 075 DE 2020**

**INFORME FINAL**

**14 de agosto de 2020**

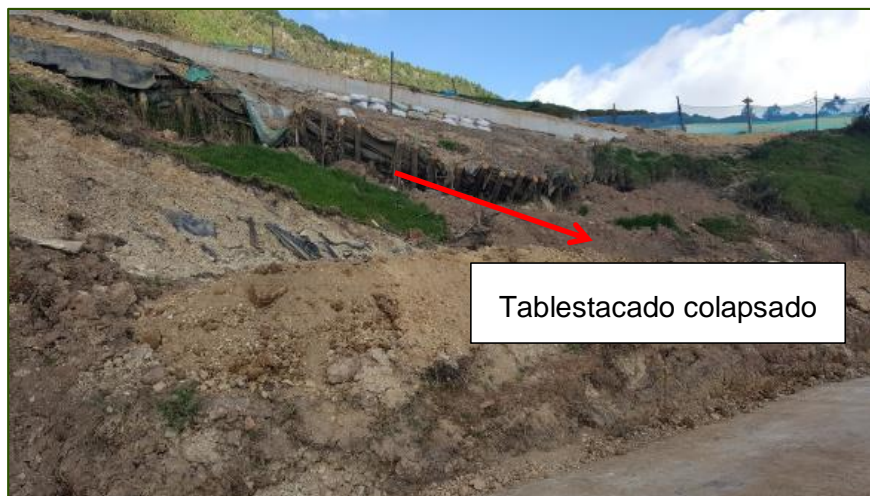
*Ilustración 2-9 Tablestacado colapsado*

Se evidencia que el talud fue intervenido con anterioridad con la instalación de un tablestacado el cual se encuentra fallado (cabeceado), indicando que el terreno presentó un movimiento por empuje.

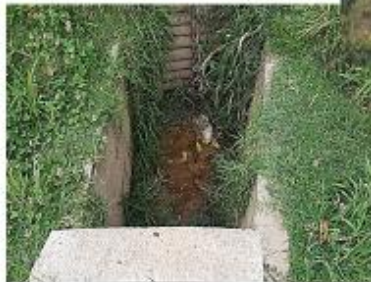
El desarenador se encuentra funcionando correctamente, el flujo de agua para el momento de la visita es bajo, este se encuentra limpio.

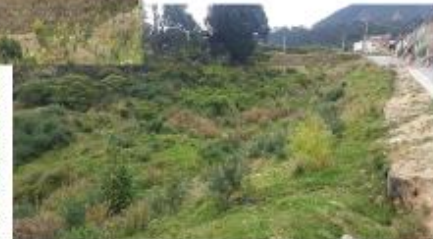
En la parte superior se encuentra un muro de suelo armado a simple vista este no presenta deterioros que puedan comprometer la estabilidad del mismo.

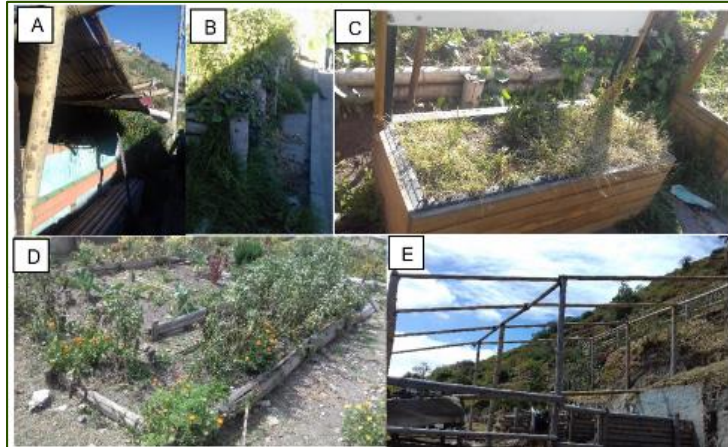
*Ilustración 2-57 Áreas antes del mantenimiento a) techos de paraderos caídos. B) jardineras con pasto. C) habladores sin material vegetal. D) contenedores de huerta deteriorados. E) cubierta de la compostera deteriorada.*

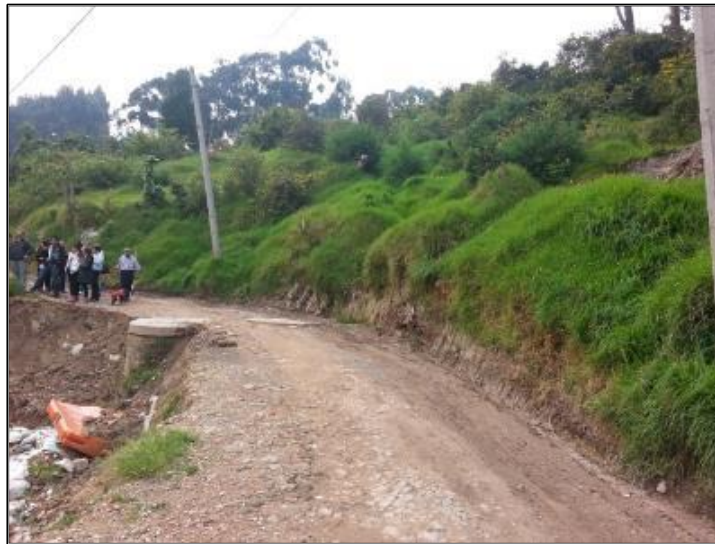
*Ilustración 2-96 Alcantarilla descubierta por pérdida de bancada.*

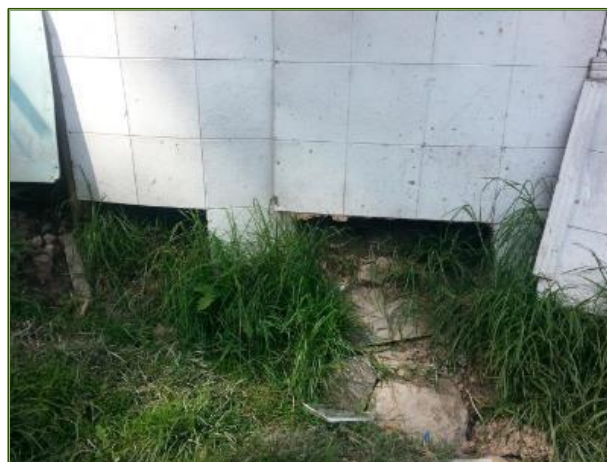
*Ilustración 2-97 Humedad por debajo de las viviendas*

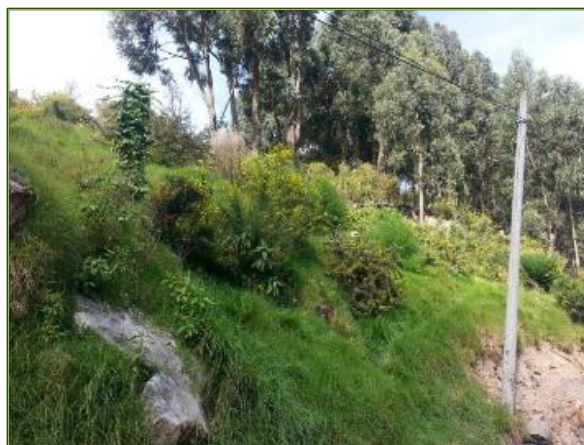
*Ilustración 2-98 Zona de alto agrietamiento.*

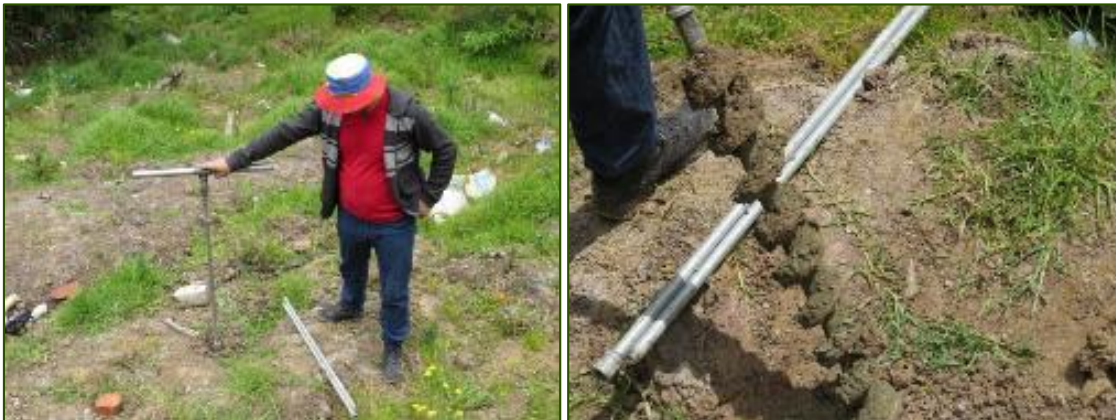
*Ilustración 2-102 Cuerpo del deslizamiento - Suelo saturado*

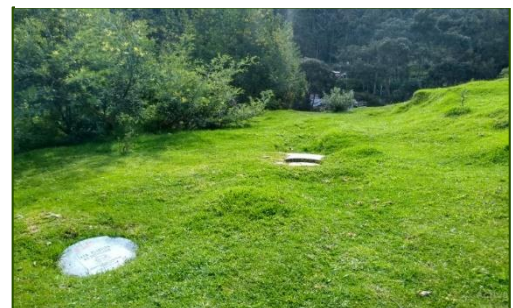
*Ilustración 3-93 Alcantarillado y ondulaciones en el sitio*

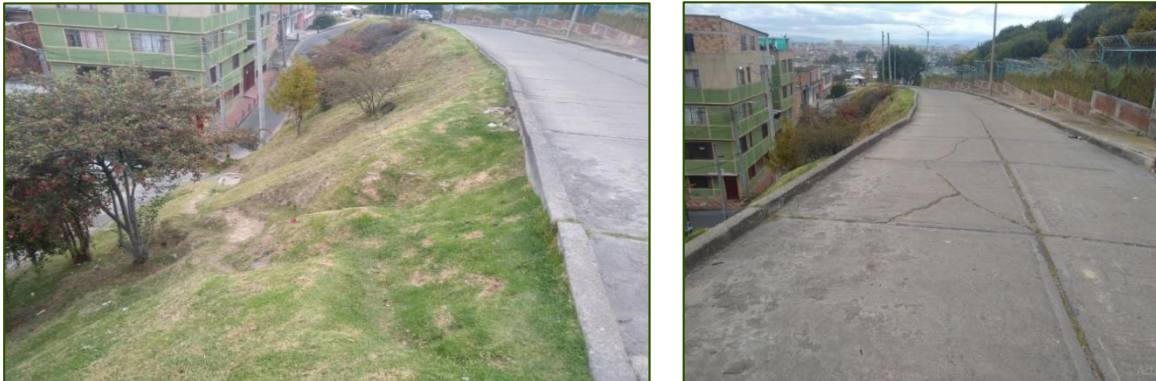
*Ilustración 3-113 Estado actual de la vía, fracturación de la misma.*

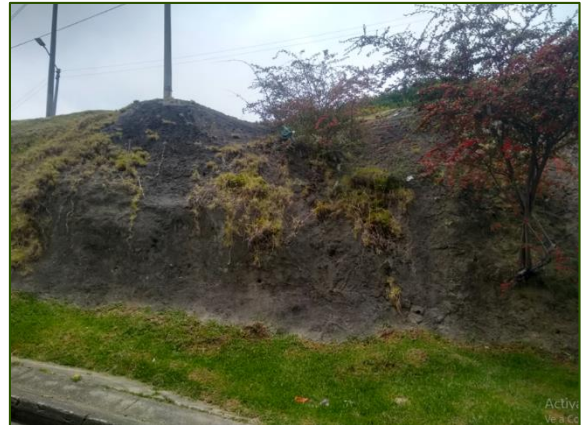
*Ilustración 3-116 montero lanzado en mal estado en proceso en el centro del talud*

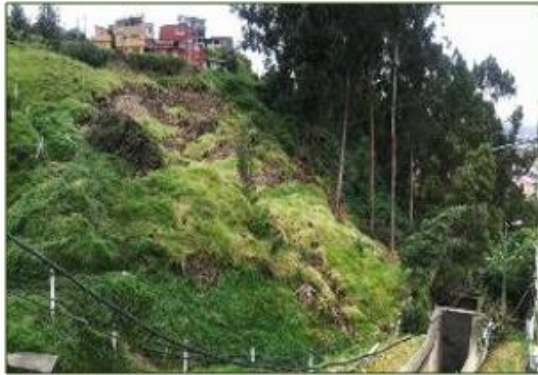
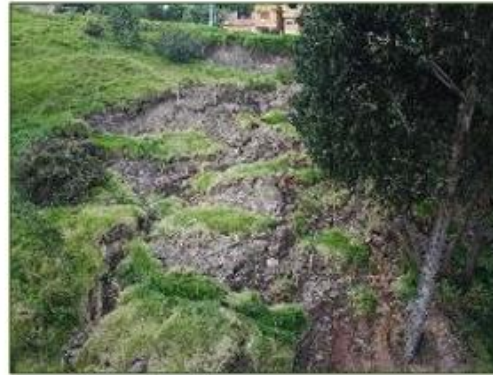
*Ilustración 3-151 Vista del costado occidental del proceso*

En el talud se observa un movimiento en masa activo, al parecer de tipo traslacional, que podría haber generado la falla de aproximadamente 7000 m<sup>3</sup> de suelo.

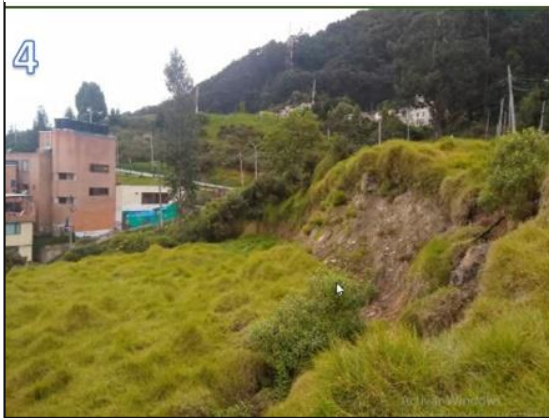
*Ilustración 3-162 Escarpe principal del costado oriental*
