ALCALDÍA MAYOR DE BOGOTÁ D.C. <small>AMBIENTE</small> <small>Instituto Distrital de Gestión de Riesgos y Cambio Climático</small>	<h1>DIAGNÓSTICO TÉCNICO</h1>	Código:	GAR- FT - 03
		Versión:	04
		Fecha de Revisión:	20/04/2018

DIAGNÓSTICO TÉCNICO - DI-11977
SUBDIRECCIÓN DE ANÁLISIS DE RIESGOS Y EFECTOS DE CAMBIO CLIMÁTICO
GRUPO ASISTENCIA TÉCNICA
RADICADO IDIGER 2018ER9321

DIRECCIÓN:	Calle 162 No. 20- 92	COORDENADAS AREA INSPECCIONADA	X1: 103584.85 Y1: 116207.12		
BARRIO/SECTOR CATASTRAL:	Las Orquídeas	ÁREA DIRECTA AFECTADA:	400 m ²		
UPZ:	12 – Toberín	POBLACIÓN ATENDIDA:	2		
LOCALIDAD:	01 - Usaquén	FAMILIAS	1	ADULTOS	0
CHIP:	AAA0113KTXR	PREDIOS EVALUADOS	1		
AREA INSPECCIONADA	400 m ²	DOCUMENTO REMISORIO	CR-30794		
			MENORES	1

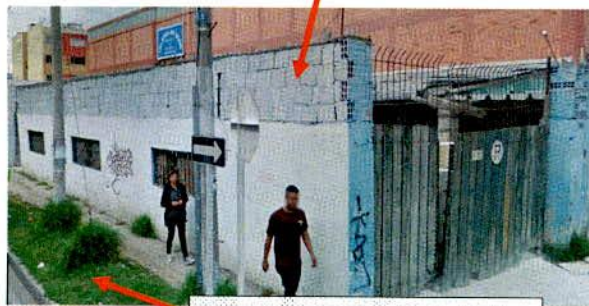
Muro con grietas y pérdida de verticalidad

Fotografía 1. Vista del predio ubicado en la Calle 162 No. 20 – 92. Imagen tomada de Google Maps.

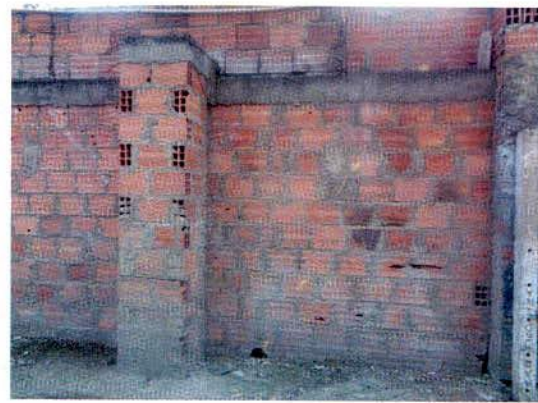
El predio de la Calle 162 No. 20 – 92, tiene un muro de cerramiento perimetral en mampostería de arcilla no confinada (ver Fotografía 1), parte del costado nororiental del predio está cubierto con tejas de zinc y asbesto-cemento. Durante la visita técnica, se observaron grietas y pérdida de verticalidad del muro de cerramiento ubicado al costado occidental del predio, junto al sendero peatonal de la Carrera 21 con Calle 162 (ver Fotografías 2 y 3).

- Deficiencias constructivas el muro de cerramiento del predio; falta de elementos de amarre y confinamiento del mismo.
- Falta de mantenimiento de la edificación.

Sendero peatonal afectado

Fotografía 2. Deterioro del muro de cerramiento ubicado al costado occidental del predio, junto al sendero peatonal de la Carrera 21 con Calle 162.

- Posible colapso el muro de cerramiento ubicado al costado occidental del predio de la Calle 162 No. 20 – 92, Sector Catastral Las Orquídeas de la Localidad de Usaquén, situación que afectaría directamente el sendero peatonal del costado oriental de la Carrera 21 con Calle 162.

- Al responsable y/o responsables del predio ubicado en la Calle 162 No. 20 – 92, Sector Catastral Las Orquídeas de la Localidad de Usaquén, implementar acciones para la reparación, mantenimiento y mejoramiento del inmueble allí existente, específicamente del muro de cerramiento, con el fin de garantizar las condiciones adecuadas para su uso, durante la vida útil del mismo.

- Al responsable y/o responsables del predio ubicado en la Calle 162 No. 20 – 92, Sector Catastral Las Orquídeas de la Localidad de Usaquén, hacer un seguimiento permanente de las condiciones de estabilidad del muro de cerramiento mientras se adelantan las acciones necesarias para garantizar la estabilidad del mismo.

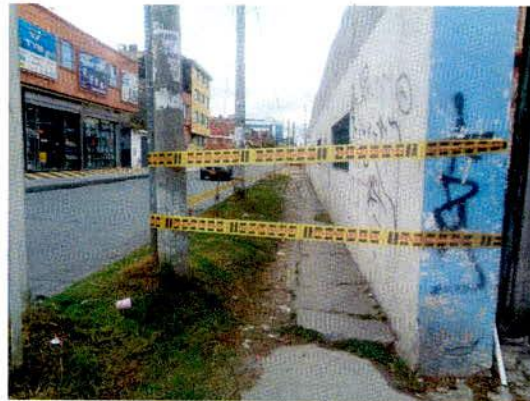
Fotografía 3. Restricción de uso del sendero peatonal de la Carrera 21 con Calle 162.

- La funcionalidad del sendero peatonal ubicado al costado oriental de la Carrera 21 con Calle 162, Sector Catastral Las Orquídeas de la Localidad de Usaquén, se encuentra comprometida ante el posible colapso del muro de cerramiento del predio de la Calle 162 No. 20 – 92.

- A la Alcaldía Local de Usaquén, mantener la recomendación de restricción de uso del sendero peatonal ubicado al costado oriental de la Carrera 21 con Calle 162, Sector Catastral Las Orquídeas de la Localidad de Usaquén, mediante Acta No. 2250 del 26 de junio de 2018, que se mantiene vigente hasta tanto se adelanten las acciones necesarias para garantizar la estabilidad el mismo y la seguridad de los actores viales que transitan por el Sector.
