DIAGNÓSTICO TÉCNICO – DI No. 11979
SUBDIRECCIÓN DE ANÁLISIS DE RIESGOS Y EFECTOS DE CAMBIO CLIMÁTICO
COORDINACIÓN DE ASISTENCIA TÉCNICA
RAD IDIGER 2018ER8267 – 2018ER10867

DIRECCIÓN:	Calle 87 B Sur No. 7 D – 68 Este. Calle 87 B Sur No. 7 D – 64 Este. Calle 87 B Sur No. 7 D – 52 Este. Calle 87 B Sur No. 7 C – 17 Este.	COORDENADAS AREA VERIFICADA	X1:97440 Y1:90072 X2:97434 Y2:90070 X3:97423 Y3:90064 X4:97354 Y4:90006
BARRIO:	El Bosque	ÁREA DIRECTA AFECTADA:	Sin afectación
UPZ:	57 – Gran Yomasa.	POBLACIÓN ATENDIDA:	15
LOCALIDAD:	05 – Usme	FAMILIAS	4
		ADULTOS	10
		MENORES	5
CHIP:	AAA0172PBCX AAA0145PBDM AAA0145PBFT AAA0145PKJZ	PREDIOS EVALUADOS	4
AREA VERIFICADA	215 m ²	DOCUMENTO REMISORIO	CR-30797

Obra Aledaña.

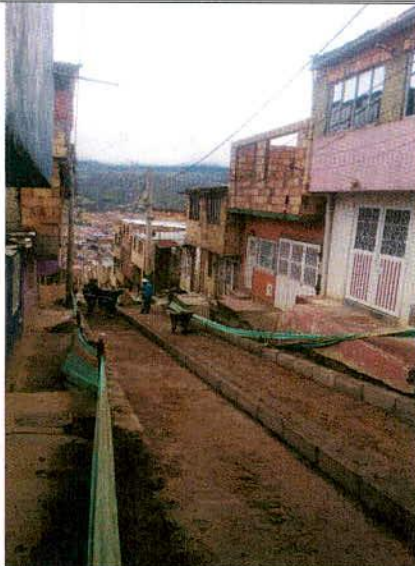
Sobre el tramo vial de la Calle 87 B Sur entre la Carrera 7 Este y la Carrera 7 F Este, se adelantan intervenciones de obra relacionadas con movimientos de tierra y pavimentación, en la cual se han desarrollado actividades de vibro-compactación con maquinaria de tamaño medio (ver fotografía 1, 2 y 3).

Fotografía 1. Vista del sector donde se ubican las viviendas de los predios de la Calle 87 B Sur No. 7 D – 68 Este y la Calle 87 B Sur No. 7 D – 64 Este, la Calle 87 B Sur No. 7 D – 52 Este y la Calle 87 B Sur No. 7 C – 17 Este. Se observan las actividades de obra viales. Visita Junio 25 de 2018.

Al Consorcio San Esteban, como responsable de las intervenciones de obra que se adelantan en el sector donde se localizan los predios de la Calle 87 B Sur No. 7 D – 68 Este, la Calle 87 B Sur No. 7 D – 64 Este, la Calle 87 B Sur No. 7 D – 52 Este y la Calle 87 B Sur No. 7 C – 17 Este, en el Barrio El Bosque de la Localidad Usme, garantizar el cumplimiento del Decreto 172 de 2014, en su Quinta Parte – Responsabilidades Públicas, Privadas y Ciudadanas. De acuerdo a lo estipulado en el Artículo 32 del decreto en mención, es responsabilidad de quien ejecuta obras realizar el respectivo análisis de riesgos y tomar las medidas de prevención y mitigación correspondientes.

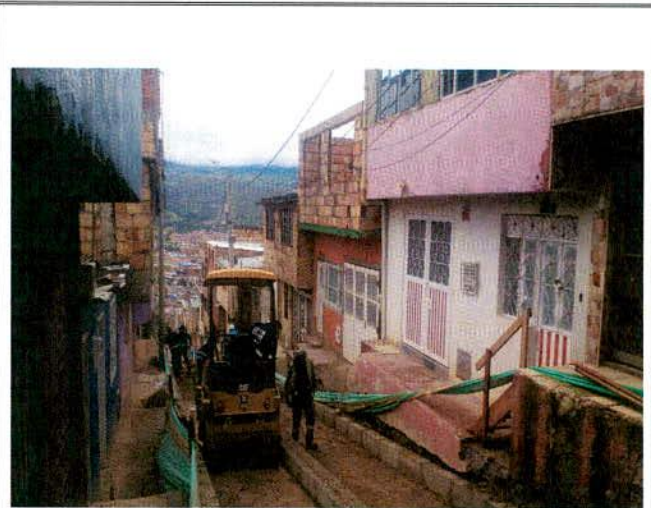
Fotografía 2. Vista del sector donde se ubican las viviendas de los predios de la Calle 87 B Sur No. 7 D – 68 Este y la Calle 87 B Sur No. 7 D – 64 Este, la Calle 87 B Sur No. 7 D – 52 Este y la Calle 87 B Sur No. 7 C – 17 Este. Se observan las actividades de obra viales. Visita Junio 25 de 2018.

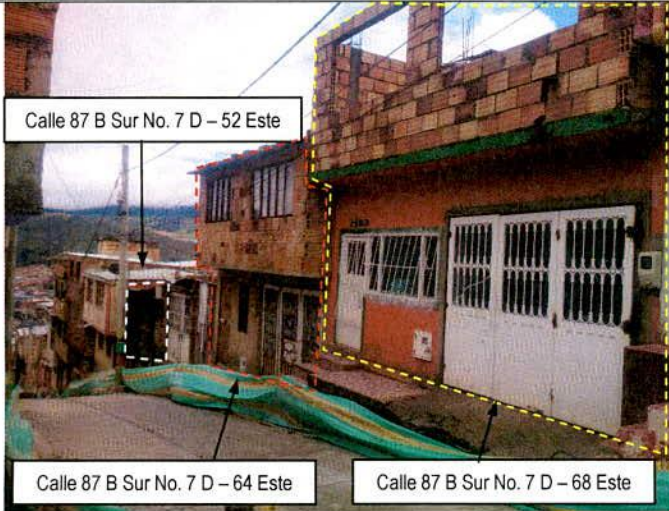
La vivienda localizada en el predio de la Calle 87 B Sur No. 7 D – 68 Este, corresponde a una edificación de un nivel, bajo un sistema estructural en mampostería parcialmente confinada, con placa de cubierta en concreto reforzado, en la cual se construyeron los muros de cerramiento perimetral para un futuro segundo nivel. La vivienda localizada en el predio de la Calle 87 B Sur No. 7 D – 64 Este, cuenta con dos niveles en mampostería parcialmente confinada, con placa de entepiso de concreto reforzado y cubierta en tejas de fibrocemento. La vivienda ubicada en el predio de la Calle 87 B Sur No. 7 D – 52 Este, cuenta con un nivel y se encuentra construida en elementos metálicos y de madera y cubierta en tejas de zinc y fibrocemento. Las viviendas mencionadas presentan deficiencias constructivas, dada la carencia y continuidad de elementos de confinamiento tipo vigas y columnas; además, sobre los elementos de fachada no se identifican daños. No fue posible el ingreso a dichas viviendas, ya que no se encontró quien permitiera el ingreso (ver fotografía 3).

Fotografía 3. Vista del sector donde se ubican las viviendas de los predios de la Calle 87 B Sur No. 7 D - 68 Este y la Calle 87 B Sur No. 7 D - 64 Este, la Calle 87 B Sur No. 7 D - 52 Este y la Calle 87 B Sur No. 7 C - 17 Este. Se observan la vía pavimentada. Visita Julio 10 de 2018.

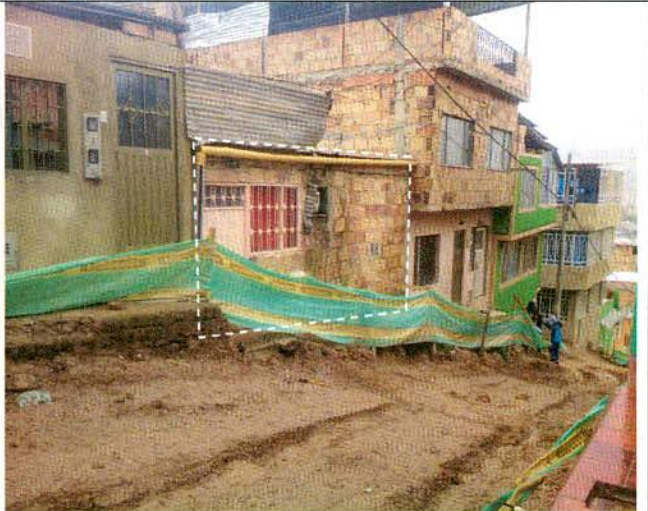
La vivienda ubicada en el predio de la Calle 87 B Sur No. 7 C – 17 Este, corresponde a una edificación de un nivel, construida en mampostería parcialmente confinada, con placa de contrapiso en concreto y cubierta en tejas de zinc y fibrocemento apoyadas sobre correas de madera, la cual presenta deficiencias constructivas relacionadas con la carencia y/o continuidad de elementos de confinamiento tipo vigas y columnas; sobre algunos muros divisorios se identifican separaciones entre mampuestos con aberturas cercanas a los 2 mm en longitudes de 0.5 m a 1.5 m, aproximadamente (ver fotografías 4, 5 y 6).

Fotografía 4. Vista del sector donde se ubican la vivienda del predio de la Calle 87 B Sur No. 7 C - 17 Este. Se observan las actividades de obra viales. Visita Julio 10 de 2018.

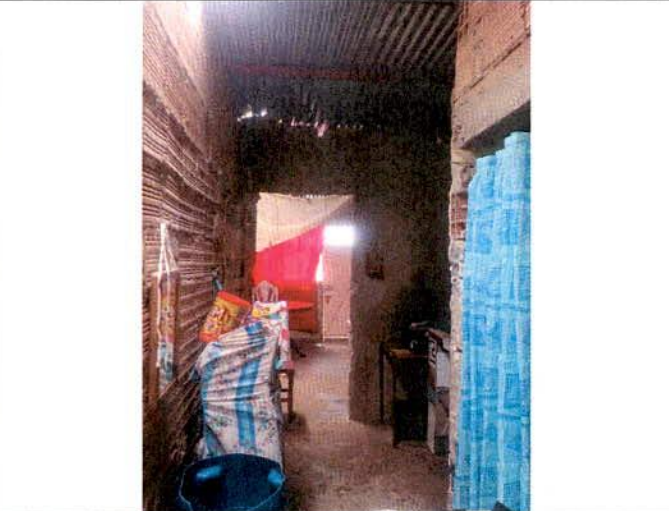
Fotografía 5. Interior de la vivienda ubicada en el predio de la Calle 87 B Sur No. 7 C - 17 Este.

A los responsables de las viviendas ubicadas en los predios de Calle 87 B Sur No. 7 D – 68 Este, la Calle 87 B Sur No. 7 D – 64 Este, la Calle 87 B Sur No. 7 D – 52 Este y la Calle 87 B Sur No. 7 C – 17 Este, en el Barrio El Bosque de la Localidad Usme, implementar acciones para el mantenimiento, mejoramiento y/o reforzamiento de la calidad de las viviendas, con el propósito de optimizar las condiciones adecuadas para su uso y de esta manera prolongar la vida útil de las mismas.

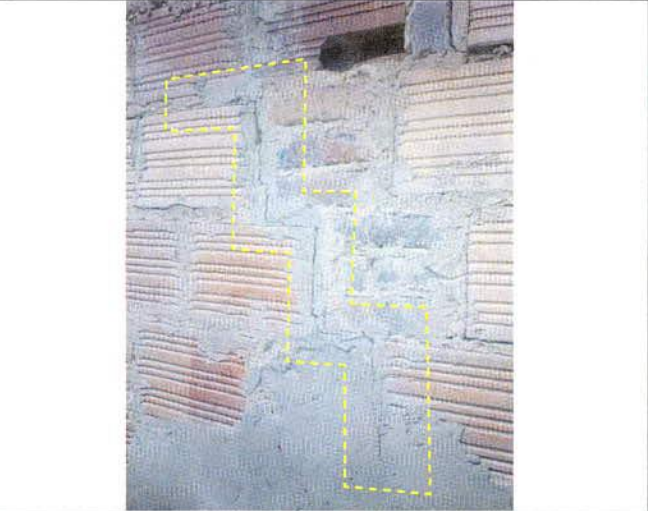
Deficiencias constructivas.

Fotografía 6. Separación entre mampuestos identificada en algunos muros divisorios de la vivienda ubicada en el predio de la Calle 87 B Sur No. 7 C - 17 Este.

La estabilidad de la vivienda ubicada en el predio de la Calle 87 B Sur No. 7 C – 17 Este, en el Barrio El Bosque de la Localidad Usme, no se encuentra comprometida en la actualidad ante cargas normales de servicio por las deficiencias constructivas identificadas, ni por los daños leves observados en algunos elementos de la misma; sin embargo, es posible que ante la presencia de cargas dinámicas como por ejemplo un sismo, puedan presentar daños de consideración, lo cual no es posible precisar con base en la inspección visual
