<b>ALCALDÍA MAYOR DE BOGOTÁ D.C.</b> AMBIENTE <small>Instituto Distrital de Gestión de Riesgos y Cambio Climático</small>	<h1>DIAGNÓSTICO TÉCNICO</h1>	Código:	<b>GAR- FT - 03</b>
		Versión:	<b>04</b>
		Fecha de Revisión:	<b>20/04/2018</b>

**DIAGNÓSTICO TÉCNICO DI-11982**  
**SUBDIRECCIÓN DE ANÁLISIS DE RIESGOS Y EFECTOS DE CAMBIO CLIMÁTICO**  
**GRUPO ASISTENCIA TÉCNICA**  
**RADICADO IDIGER 2018ER9363**  
**EVENTO SDQS 1347922018**

<b>DIRECCIÓN:</b>	Calle 2 A # 5 A - 24	<b>COORDENADAS AREA INSPECCIONADA</b>	X1:99846.61 Y1:99206.24 X2:99873.20 Y2:99231.25		
<b>BARRIO/SECTOR CATASTRAL:</b>	Las Cruces	<b>ÁREA DIRECTA AFECTADA:</b>	450 m <sup>2</sup>		
<b>UPZ:</b>	95 - Las Cruces	<b>POBLACIÓN ATENDIDA:</b>	8		
<b>LOCALIDAD:</b>	3 - Santa Fe	<b>FAMILIAS</b>	4	<b>ADULTOS</b>	8
<b>CHIP:</b>	AAA0032XENN	<b>PREDIOS EVALUADOS</b>	1		
<b>AREA INSPECCIONADA</b>	450 m <sup>2</sup>	<b>DOCUMENTO REMISORIO</b>	CR-30800		
				<b>MENORES</b>	0

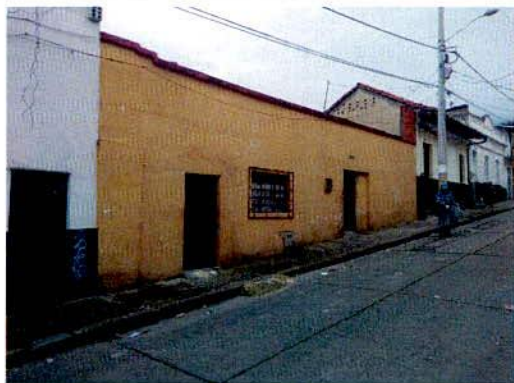
En el predio en evaluación se emplaza una unidad habitacional hacia el costado nororiental que colinda con la vivienda del predio de la Calle 2 A # 5 A - 14. Entre ambos predios se emplaza un muro de lindero con una altura aproximada de 5 metros en mampostería de ladrillo macizo sin refuerzo (Ver Fotos 1 y 2). La unidad habitacional ubicada en el costado nororiental del predio se mantiene restringida por parte de los responsables del predio.

Foto 1. Vista exterior de la vivienda de la Calle 2 A # 5 A - 24.

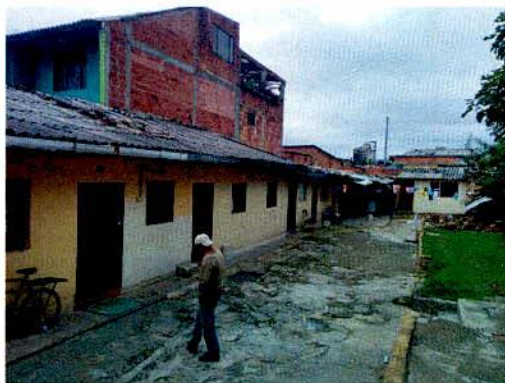
Foto 2. Vista interior de la vivienda de la Calle 2 A # 5 A - 24

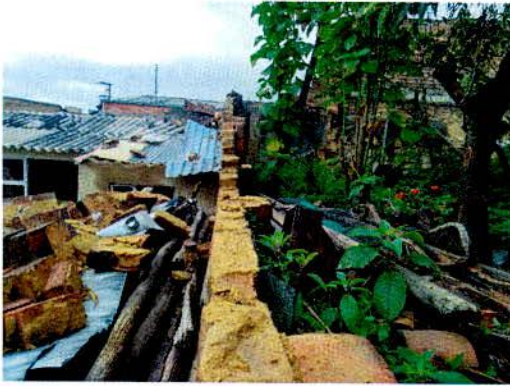
Durante la inspección visual se evidencia que el muro medianero presenta pérdida de verticalidad y colapso parcial hacia el predio de la Calle 2 A # 5 A - 24 cayendo sobre la mencionada unidad habitacional (Ver Fotos 3 y 4). En el momento de la visita técnica se intenta inspeccionar el muro desde el interior del predio de la Calle 2 A # 5 A - 14 sin embargo, los habitantes del predio no permitieron el ingreso.

Foto 3. Colapso de muro de lindero

- La estabilidad y funcionalidad del muro de lindero ubicado en el costado nororiental del predio de la Calle 2 A # 5 A - 24 y la Calle 2 A # 5 A - 14, en el Sector Catastral Las Cruces de la Localidad de Santa Fe se encuentra comprometida en la actualidad ante cargas normales de servicio por las condiciones identificadas.

- A los responsables y/o habitantes de la edificación ubicada en el predio de la Calle 2 A # 5 A - 14, en el Sector Catastral Las Cruces de la Localidad de Santa Fe, realizar las reparaciones necesarias al muro de lindero para mitigar y/o retornar a las condiciones óptimas estructurales para su comportamiento frente a cargas normales (habituales) de servicio y cargas dinámicas, todo esto garantizando que se cumplan los requerimientos establecidos en la normatividad vigente, para lo cual se deben tramitar los permisos y licencias respectivos.

- A los responsables y/o habitantes de los predios de la Calle 2 A # 5 A - 24 y Calle 2 A # 5 A - 14, en el Sector Catastral Las Cruces de la Localidad de Santa Fe, realizar un seguimiento permanente de las condiciones de estabilidad del muro de lindero de la Calle 2 A # 5 A - 14, con el propósito de desarrollar intervenciones oportunas que impidan la manifestación de situaciones que generen condiciones de riesgo.

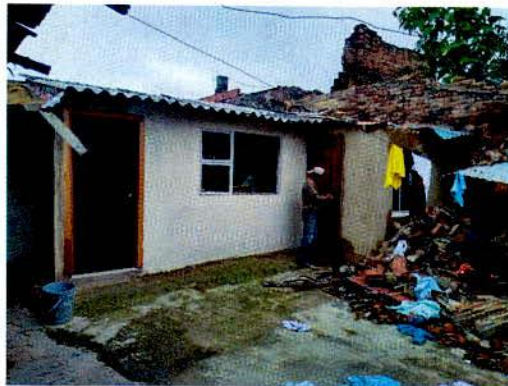
Foto 4. Unidad habitacional costado nororiental

- A los responsables y/o habitantes de la edificación ubicada en el predio de la Calle 2 A # 5 A - 24, en el Sector Catastral Las Cruces de la Localidad de Santa Fe, mantener desocupada la unidad habitacional ubicada en el costado nororiental, hasta tanto se desarrollen las acciones necesarias para garantizar las condiciones de estabilidad y funcionalidad del muro de lindero del predio de la Calle 2 A # 5 A - 14.
