DIAGNÓSTICO TÉCNICO

DIAGNÓSTICO TÉCNICO – DI No. 11985
SUBDIRECCIÓN DE ANÁLISIS DE RIESGOS Y EFECTOS DE CAMBIO CLIMÁTICO
GRUPO ASISTENCIA TÉCNICA
EVENTO SIRE No. 4953036

DIRECCIÓN:	Carrera 4 A Este # 59 B-12 Sur.	COORDENADAS	X: 97048.72 Y: 93586.81		
BARRIO:	San Martín.	ÁREA INSPECCIONADA (Ver figura 1).			
UPZ:	55 - Diana Turbay.	ÁREA DIRECTA AFECTADA:	10 m ² aprox.		
LOCALIDAD:	18 – Rafael Uribe Uribe.	POBLACIÓN ATENDIDA:	10		
CHIP:	AAA0209YJJH.	FAMILIAS	2	ADULTOS	6
AREA INSPECCIONADA	200 m ² aprox.	MENORES	4	PREDIOS EVALUADOS	1
		DOCUMENTO REMISORIO	CR-30810.

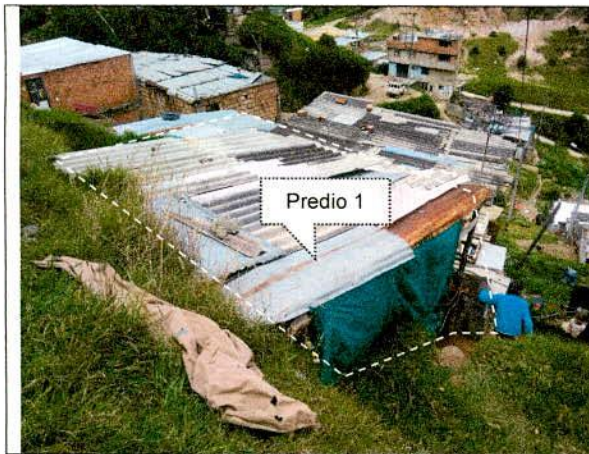
En atención al evento SIRE No. 4953036, personal del Instituto Distrital de Gestión de Riesgos y Cambio Climático IDIGER, realizó visita técnica el día 18 de Abril de 2018, al sector de la referencia, el cual corresponde a zona de ladera de pendiente fuerte (40° inclinación aproximadamente), sobre la cual se realizaron taludes de corte y relleno para el emplazamiento de las viviendas, estos taludes no cuentan con obras de contención y/o protección geotécnica.

Fotografía 1. Vista del predio visitado (ladera arriba).

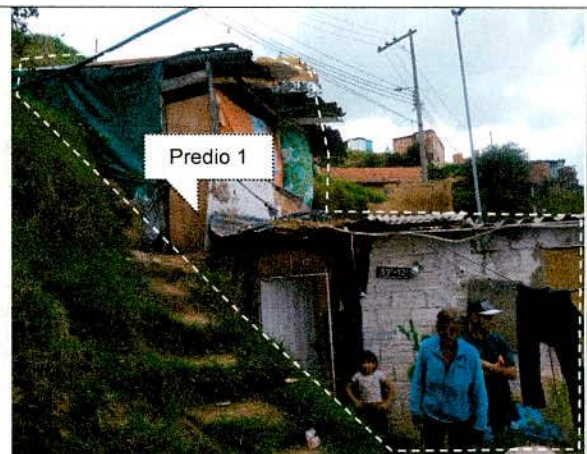
En el predio de la Diagonal 50 Sur # 5 F-27 Este, se ubica vivienda de un nivel, construida en mampostería de arcilla cocida sin refuerzo (deficiencia constructiva) y cierre de cubierta liviana en tejas de zinc, la cual presenta deformación generalizada y presencia de grietas en paredes.

Fotografía 2. Vista de la fachada del predio visitado.

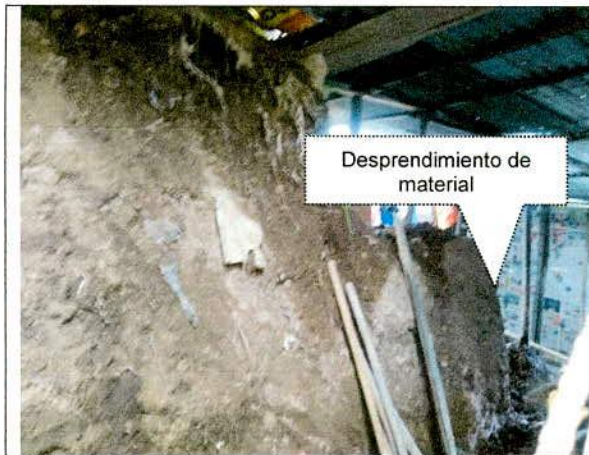
Se observa un movimiento en masa de carácter local en talud de corte y relleno, al interior del predio de la referencia, que involucró un volumen cercano a 3 metros cúbicos. Los predios colindantes al predio de la referencia no se encuentran construidos (no habitados en la actualidad).

Dentro de las posibles causas por las cuales se presentan los desprendimientos de material en el talud de corte y relleno se pueden mencionar la ausencia de medidas adecuadas de estabilización y/o contención al igual que la ausencia de obras para el manejo de las aguas de escorrentía superficial en el sector, situación que con base en la inspección visual realizada no se puede precisar.

Fotografía 3. Vista de movimiento en masa al interior del predio visitado.

- Dados los daños que presentan los muros de la vivienda y ante un deterioro mayor del talud de corte y de la ladera en el sector evaluado, se puede presentar un deterioro del terreno, que podría generar un movimiento en masa local, cuyo material desprendido podrían impactar la vivienda ubicada en el predio de la referencia, generando el colapso total de la misma.

- Al responsable y/o responsables de la vivienda ubicada en el predio de la Carrera 4 A Este # 59 B-12 Sur, en el barrio San Martín de la Localidad de Rafael Uribe Uribe, acatar la recomendación de evacuación temporal y preventiva de la vivienda, hasta tanto se garanticen las condiciones de estabilidad de los taludes de corte realizados para el emplazamiento del predio y se garantiza la estabilidad de la vivienda.

- Al responsable y/o responsables de la vivienda ubicada en el predio de la Carrera 4 A Este # 59 B-12 Sur, en el Barrio San Martín de la Localidad Rafael Uribe Uribe, implementar medidas encaminadas a garantizar la estabilidad de los taludes de corte y relleno generados para el emplazamiento de la vivienda, mediante obras de protección geotécnica, las cuales deberán contar con sistemas de drenaje para la evacuación de las aguas superficiales y sub-superficiales, con el fin de garantizar la estabilidad de los mismos; acciones que deberán desarrollarse con el apoyo de personal idóneo, garantizando que se cumplan los requerimientos establecidos en la normatividad vigente y para lo cual deberán tramitarse los permisos y licencias respectivas.

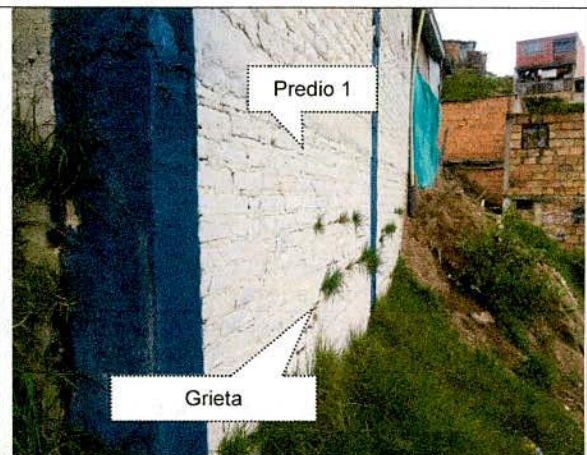
Fotografía 4. Vista de muro (costado occidental), se observan grietas y deformación.

No.	DIRECCIÓN	RESPONSABLE (DATO TOMADO EN CAMPO)	TIPO DE CONSTRUCCIÓN	USO	Nº DE PISOS	Daños
1	Carrera 4 A Este # 59 B-12 Sur	Aida Rima	Casa	Residencial	1	Deformación y grietas generalizadas de muros, movimiento en masa al interior del predio.

- La estabilidad y habitabilidad global de la vivienda ubicada en el predio de la Carrera 4 A Este # 59 B-12 Sur, en el Barrio San Martín de la Localidad de Rafael Uribe Uribe, se encuentran comprometidas en la

actualidad ante cargas normales de servicio, por el deterioro generalizado de los muros y por el riesgo de impacto de material de desprendimiento de material del talud de corte al interior del predio.
